橋梁名・所在地・管理者名等

| 橋梁名 | 路線名 | 所在地 | 起点側 | 緯度<br>経度 | 139° 59' 9.9"<br>35° 44' 2.5" | 橋梁ID |
|---|---|---|---|---|---|---|
| 長津川17号橋<br>(フリガナ) | 30-065 | 旭町2丁目317-9 | | | | 139.98608,35.73403 |

別紙2 様式1様式2  
状況写真(損傷状況)

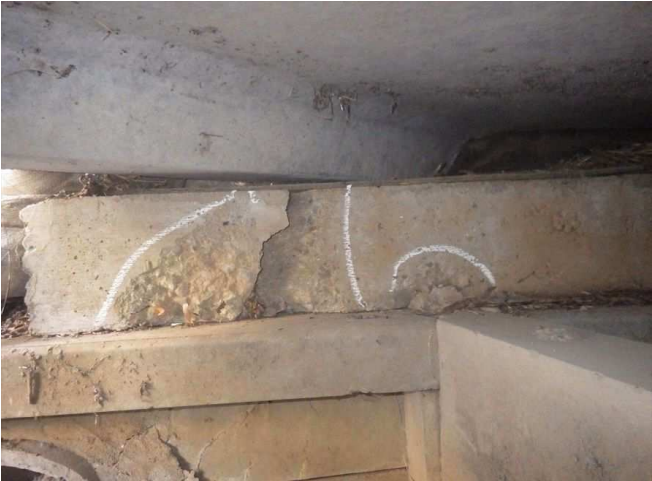
| 下部構造(下部工)【判定区分：Ⅲ】 | | 下部構造(下部工)【判定区分：Ⅲ】 | |
|---|---|---|---|
| 写真1 | | 写真2 | |

| 部材名 | 判定区分<br>(Ⅰ～Ⅳ) | 変状の種類<br>(Ⅱ以上の場合に<br>記載) | 備考(写真番号、<br>位置等が分かる<br>ように記載) | 応急措置後の<br>判定区分 | 応急措置内容 | 応急措置及び<br>判定実施年月日 |
|---|---|---|---|---|---|---|
| 下部構造 | Ⅲ | 剥離、変形・欠損 | 写真1,2:下部工 | | | |

下部工に剥離、欠損が見られる。橋梁構造の安全性の観点から、速やかに補修等を行う必要がある。

| 下部構造(下部工)【判定区分：Ⅲ】 | | 下部構造(下部工)【判定区分：Ⅲ】 | |
