## 橋梁名・所在地・管理者名等

橋梁名	路線名	所在地	起点側	緯度 経度	140° 2' 24.8" 35° 44' 57.8"	橋梁ID
三咲川10号橋 (フリガナ)	00-121	三咲8丁目220-108				140.04022,35.74939
管理者名	定期点検実施年月日	路下条件	代替路の有無	自専道or一般道	緊急輸送道路	占用物件(名称)
船橋市	2020.12.24	河川(三咲川)	有	一般道	その他	有(水道)

架設年次	橋長	幅員
不明	3.9m	8.77m
橋梁形式		
ボックスカルバート

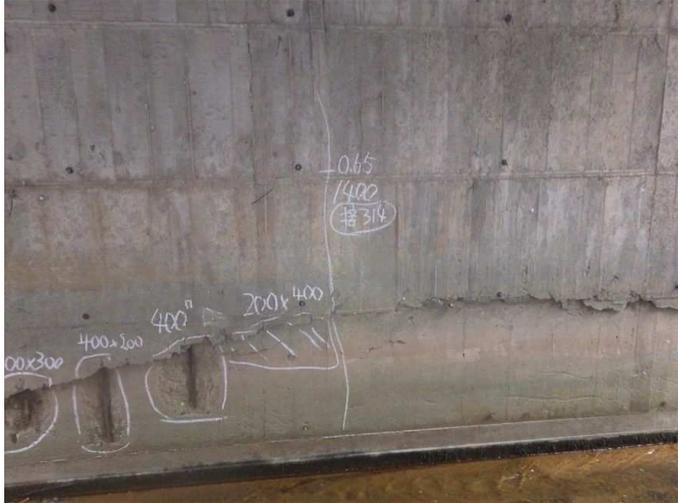
部材名		判定区分 (I~IV)	変状の種類 (II以上の場合に 記載)	備考(写真番号、 位置等が分かる ように記載)	応急措置後の 判定区分	応急措置内容	応急措置及び 判定実施年月日
上部構造	主桁	I					
	横桁	-					
	床版	-					
下部構造		III	ひびわれ、鉄筋露出	写真1,2,3,4,5:下部工			
支承部		-					
その他		II	土砂堆積、植生	写真6:舗装

(判定区分)	(所見等)
III	下部工にひびわれ及び鉄筋露出が見られる。ひびわれに関しては下部工背面まで貫通している可能性があるため、詳細調査を行うこと 舗装の土砂堆積及び植生に関しては維持工事での対応が望ましい。

下部構造(下部工)【判定区分: Ⅲ】	下部構造(下部工)【判定区分: Ⅲ】
<p>写真1</p>

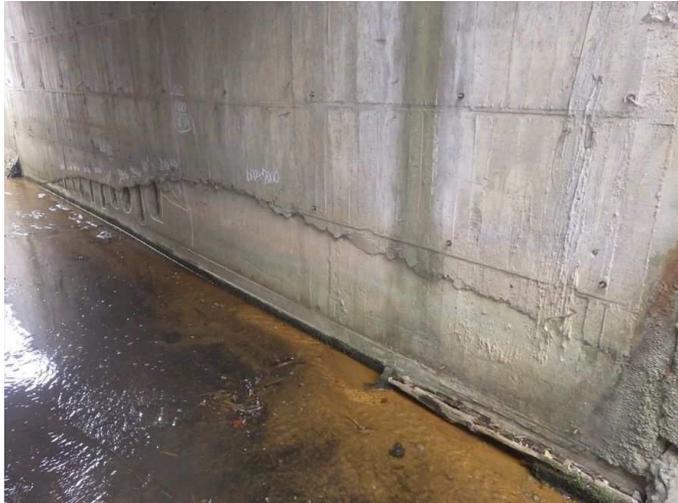
下部構造(下部工)【判定区分: Ⅲ】	下部構造(下部工)【判定区分: Ⅲ】
<p>写真3</p>

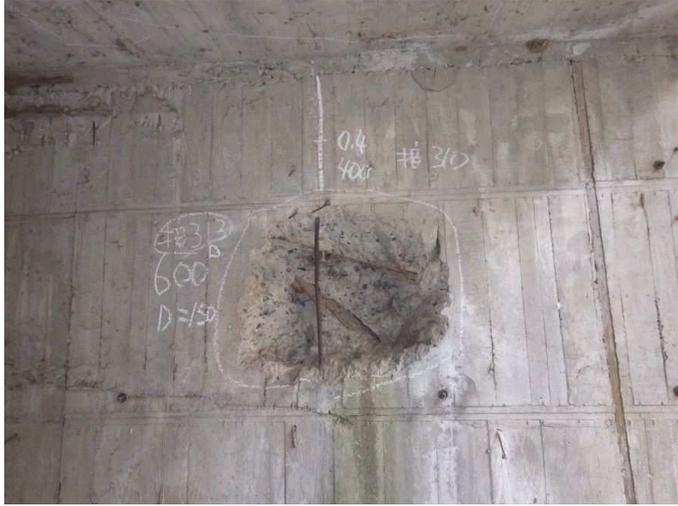
下部構造(下部工)【判定区分: Ⅲ】	その他(舗装)【判定区分: Ⅱ】
<p>写真5</p>
