**船橋市交通ビッグデータ見える化協議会  
第15回会議  
「交通安全対策エリアについて」**

**令和7年（2025年）8月**

**船橋市**

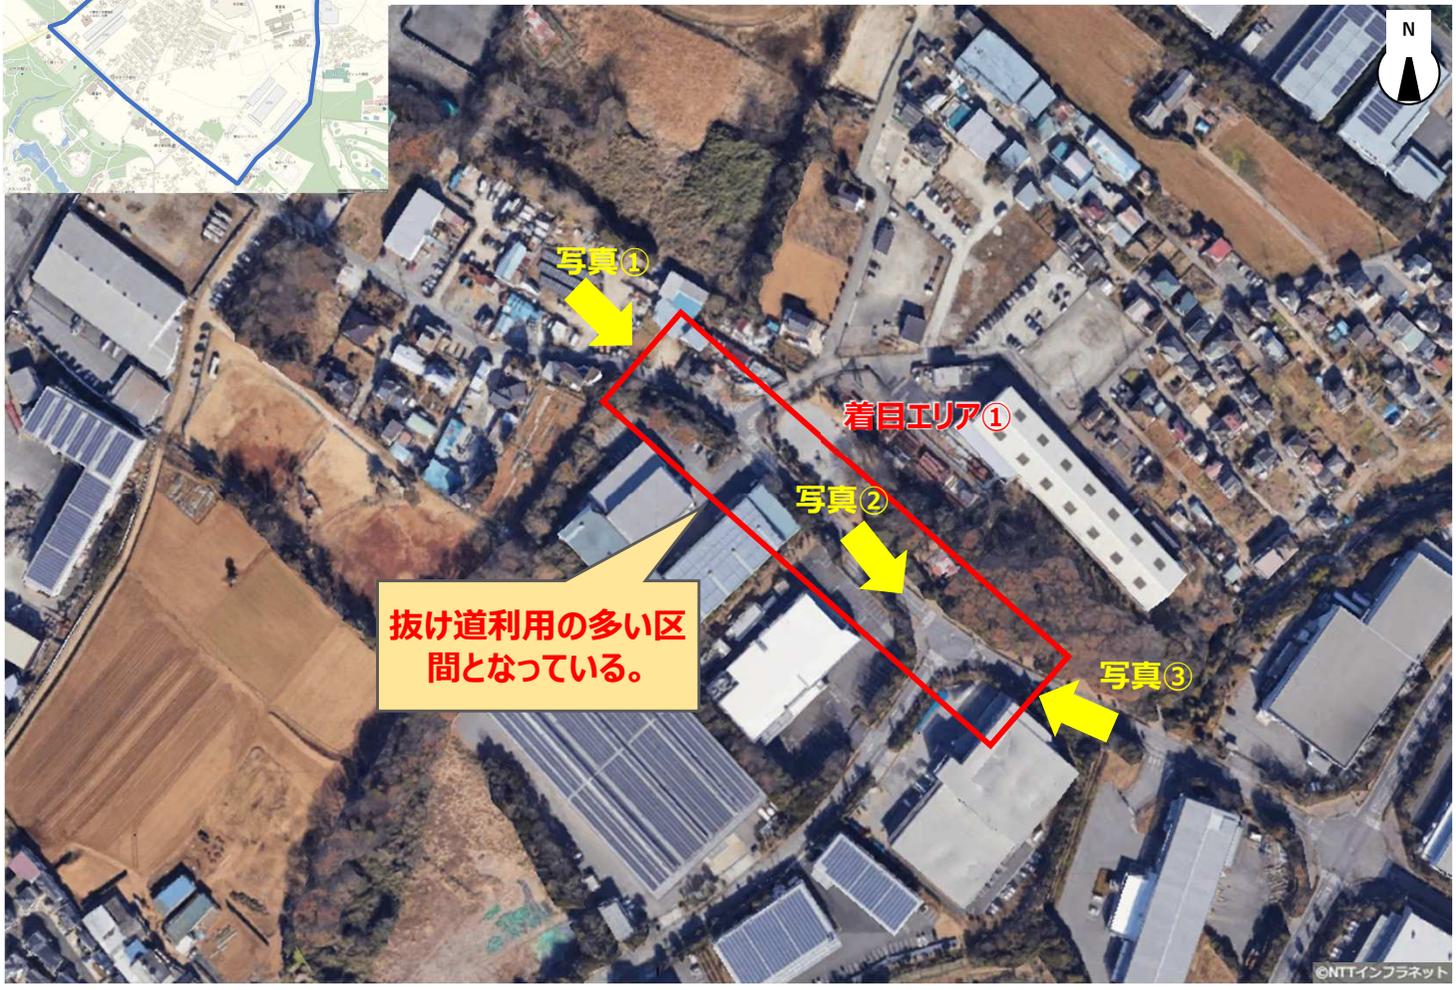
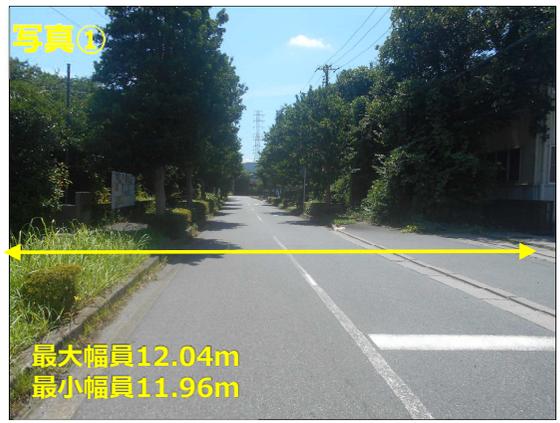
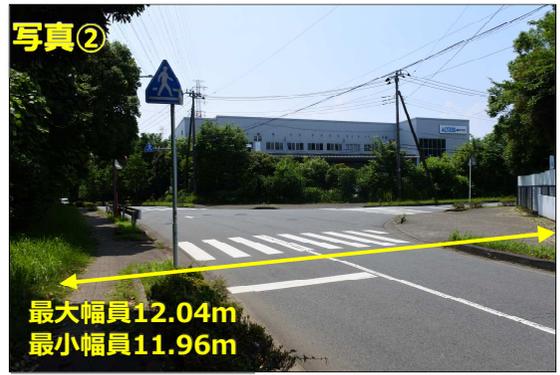
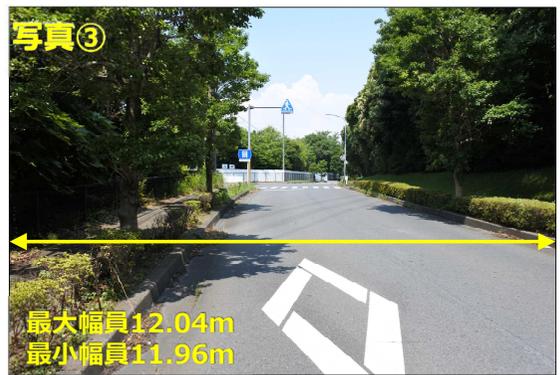
- 着目エリア①については、抜け道利用が多い区間となっている。

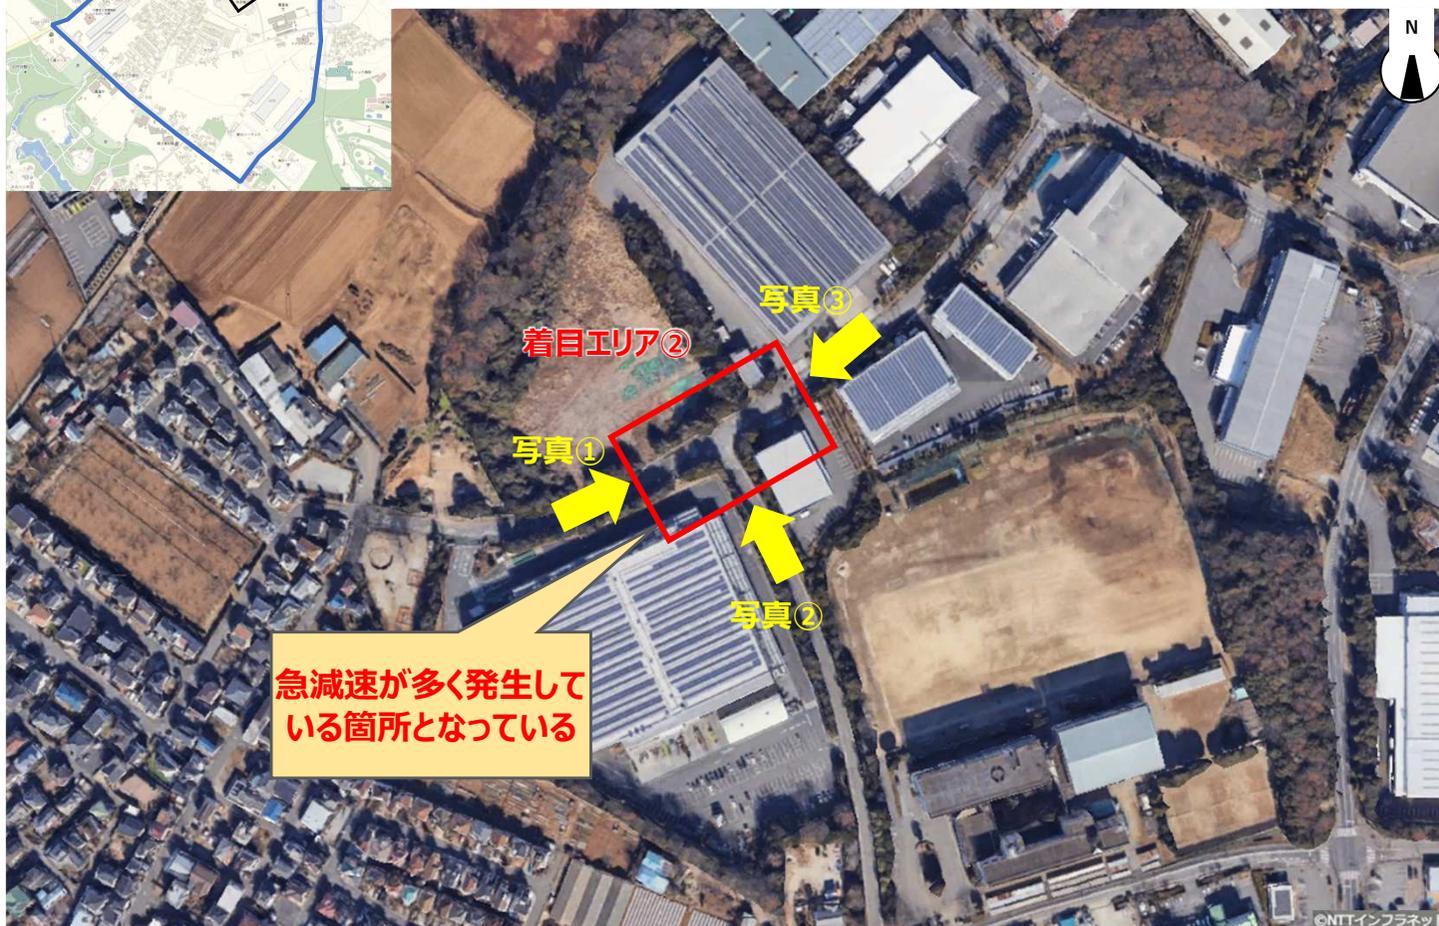
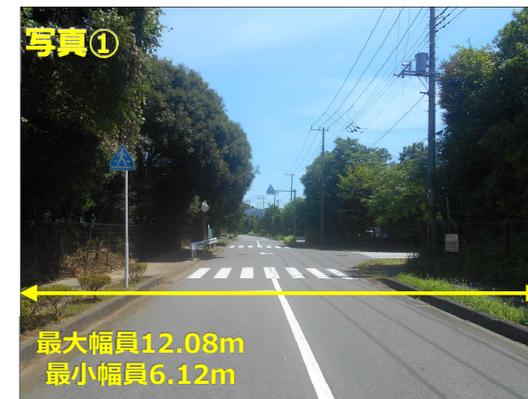
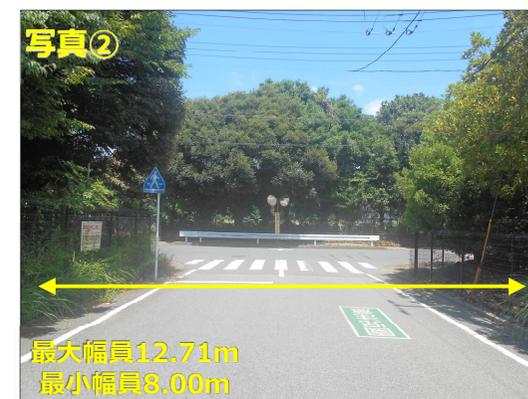
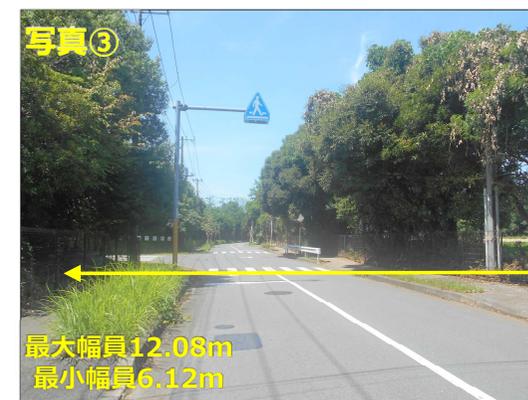
- 着目エリア②については、信号未設置交差点であり、右左折時の見通しが悪く、急減速が多く発生している箇所になっている。

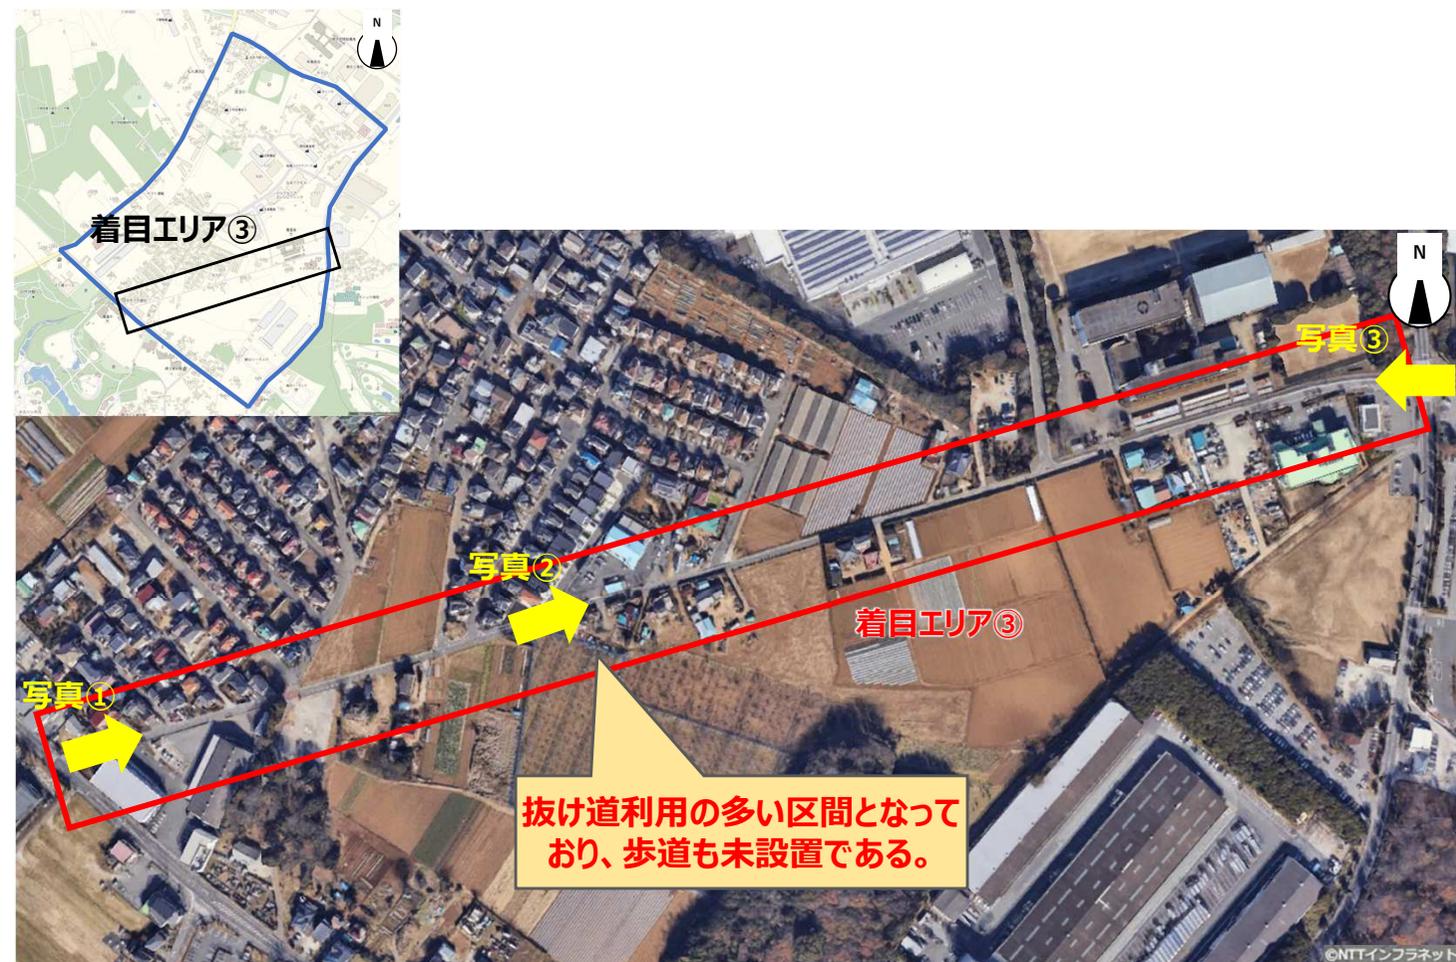
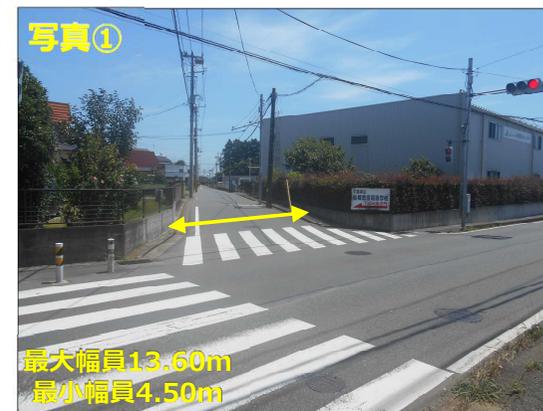
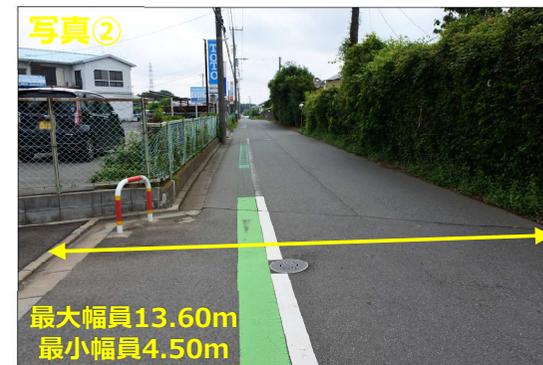
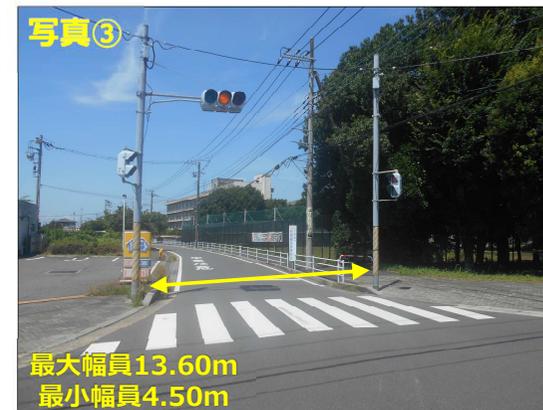
- 着目エリア③については、一部通学路であるが、抜け道利用の多い区間となっており、歩道未設置である。

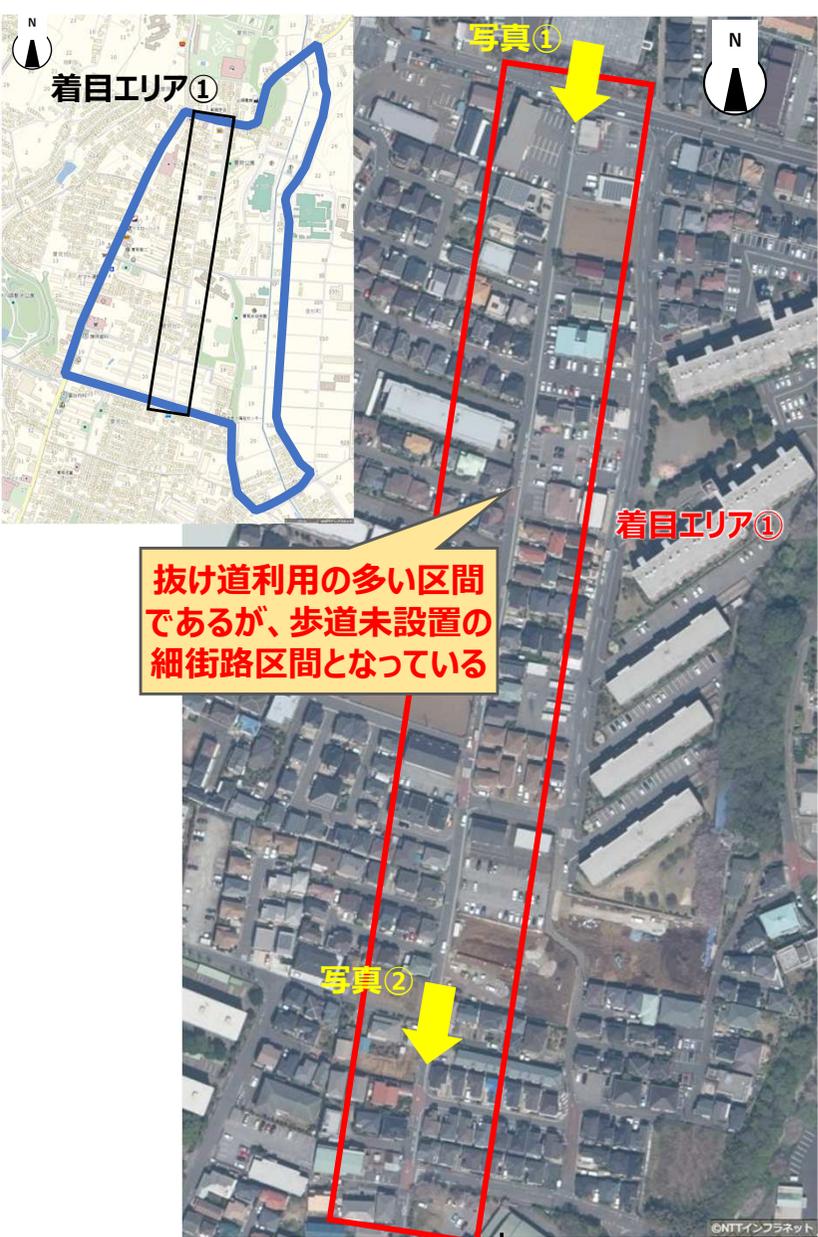
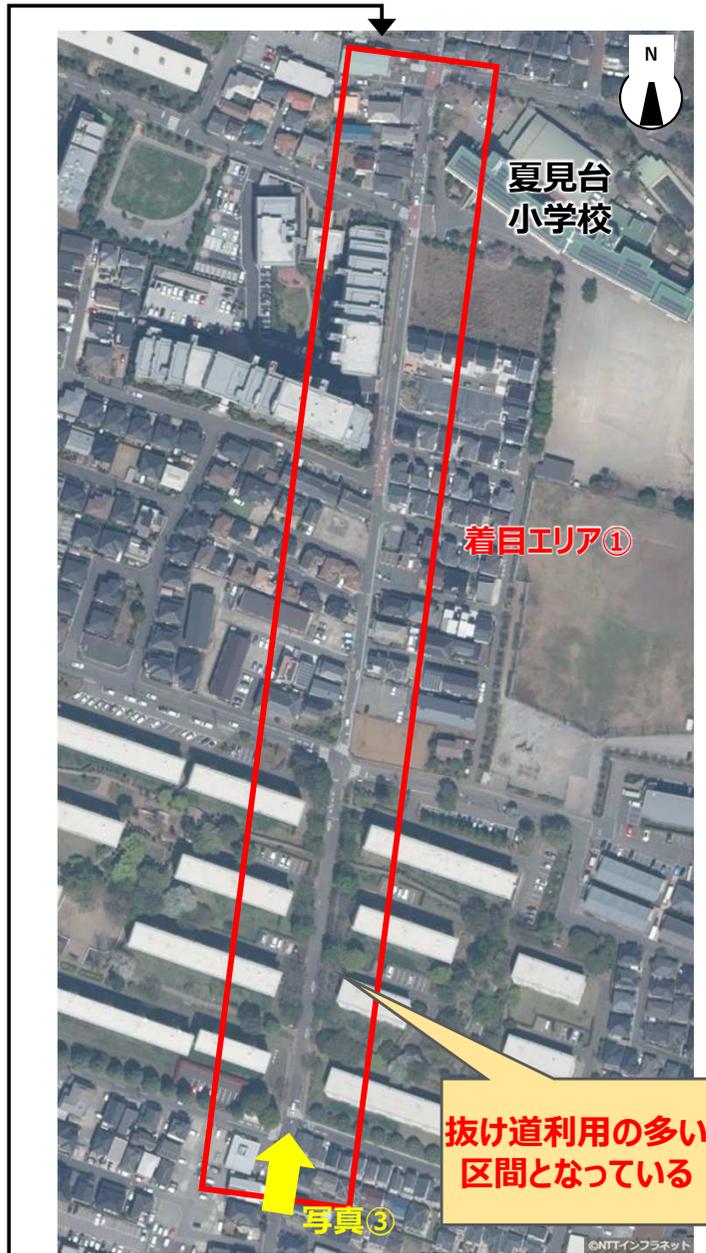
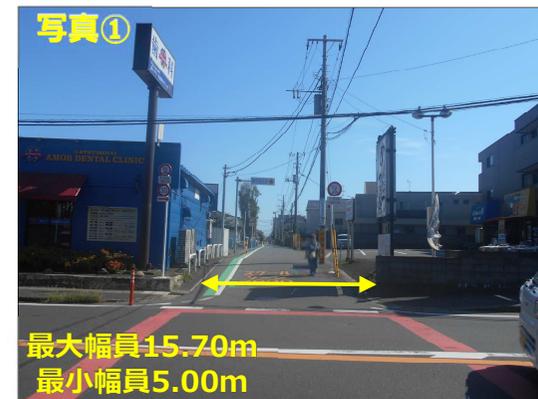
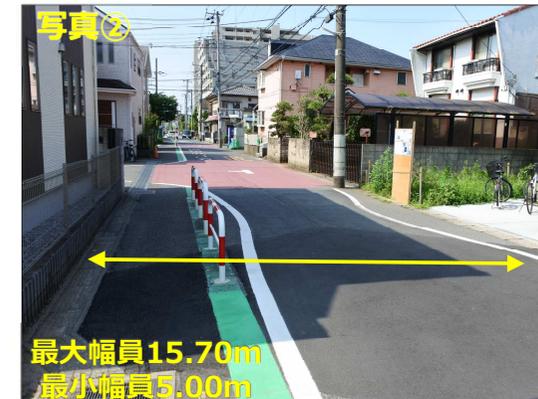
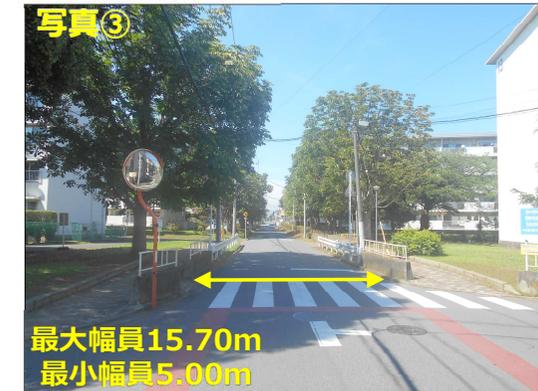
- 着目エリア①については、通学路であり、抜け道利用が多い区間となっている。

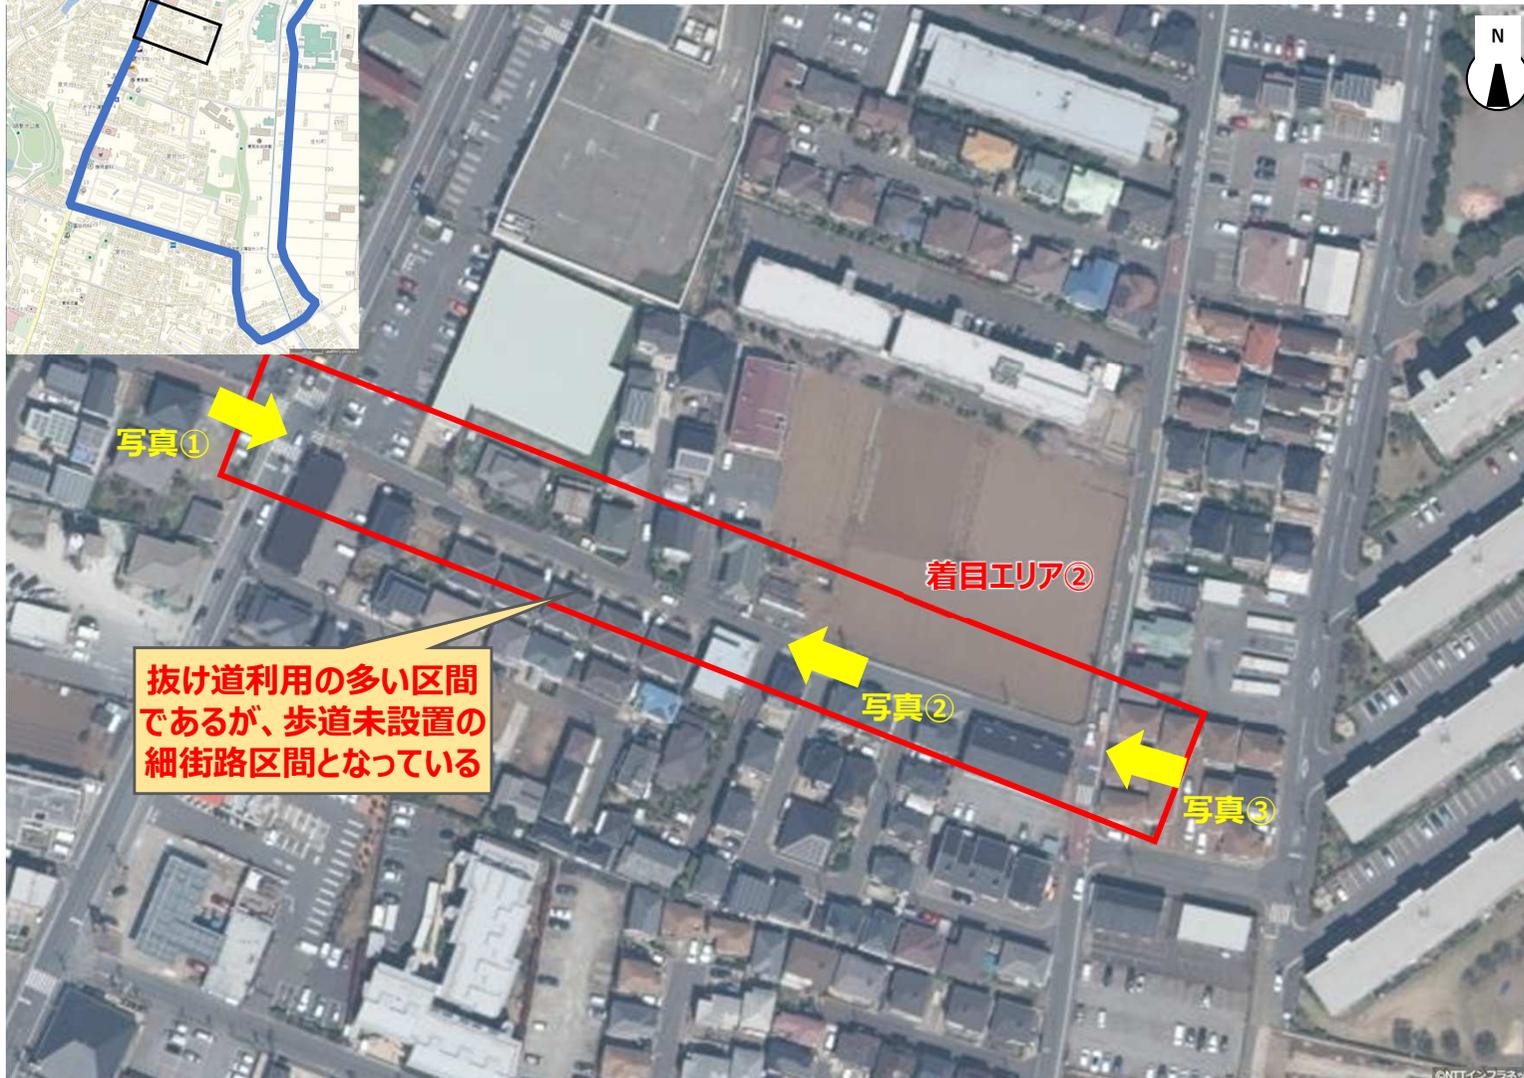
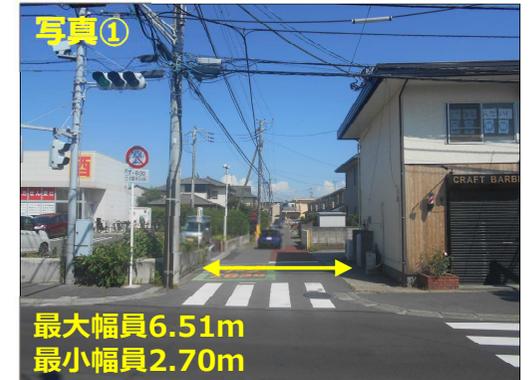
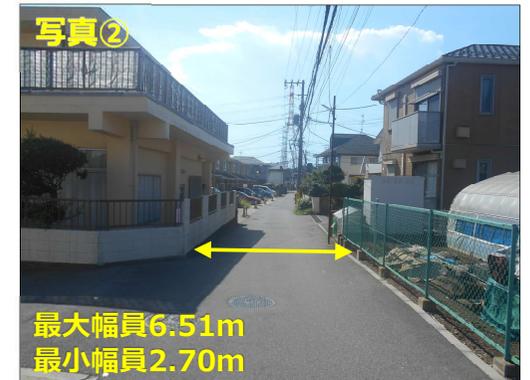
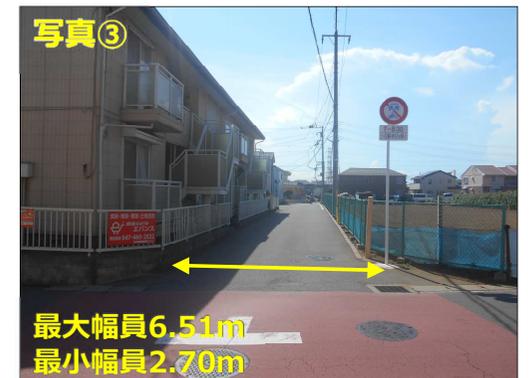
- 着目エリア②については、抜け道利用が多い区間となっている。

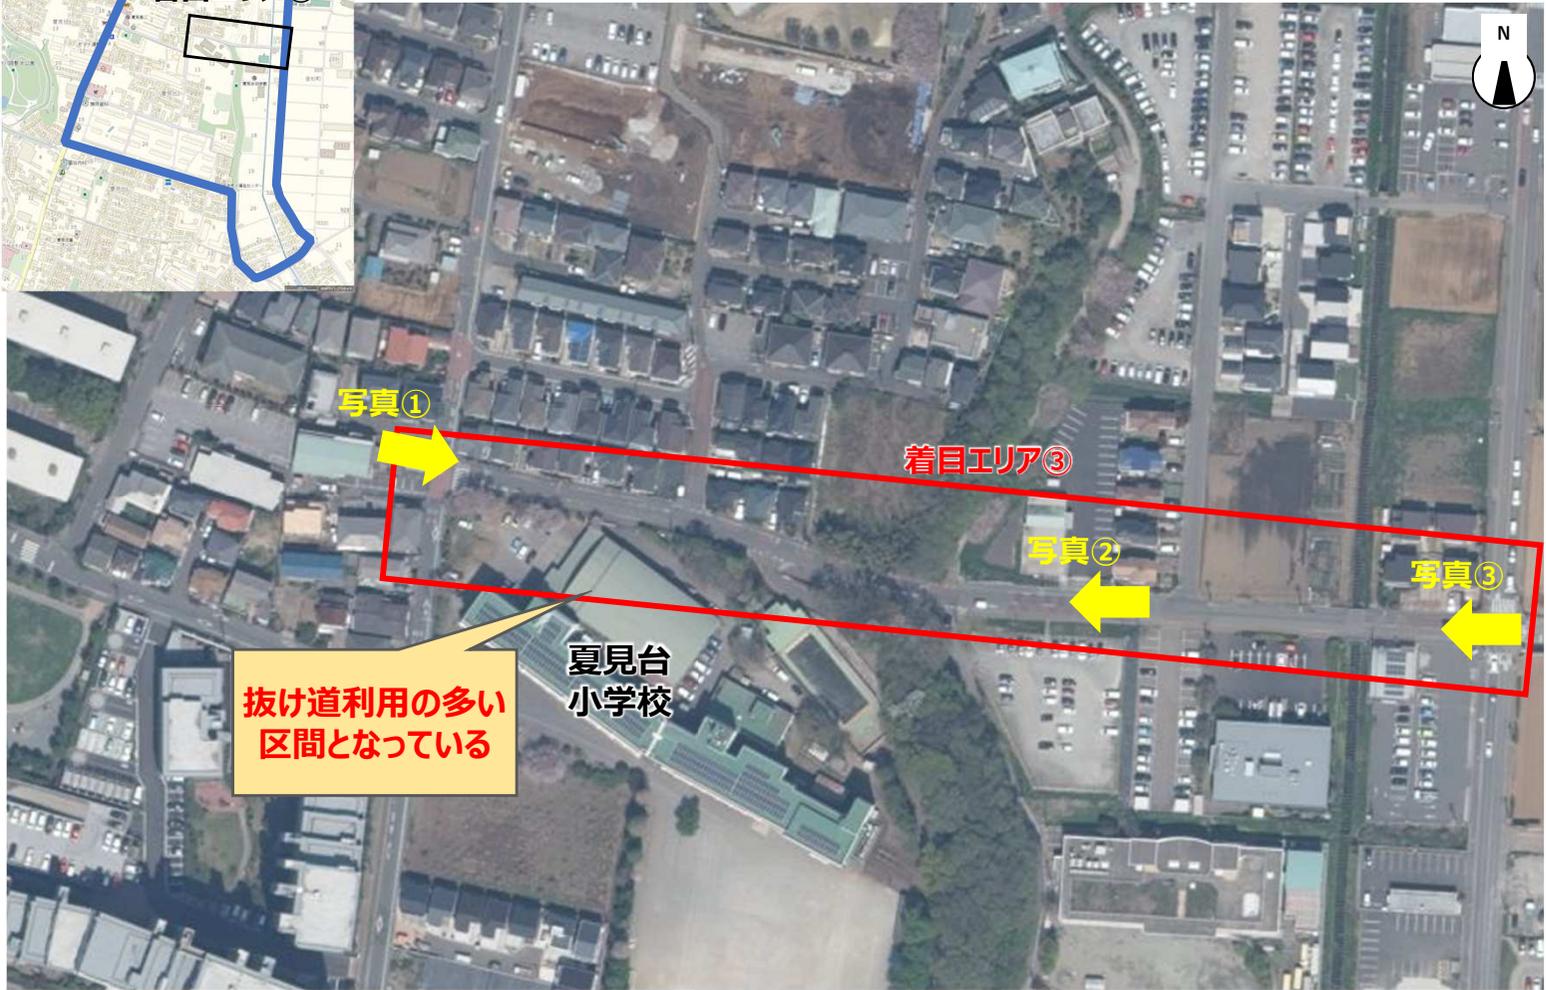
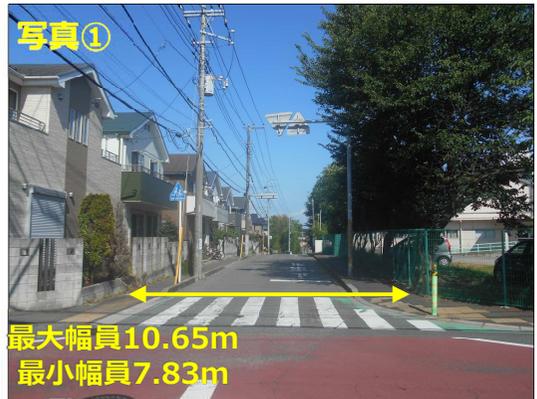
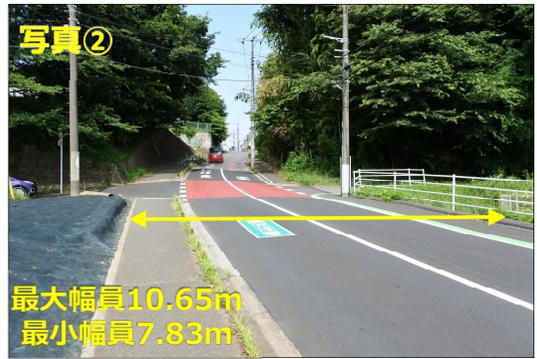
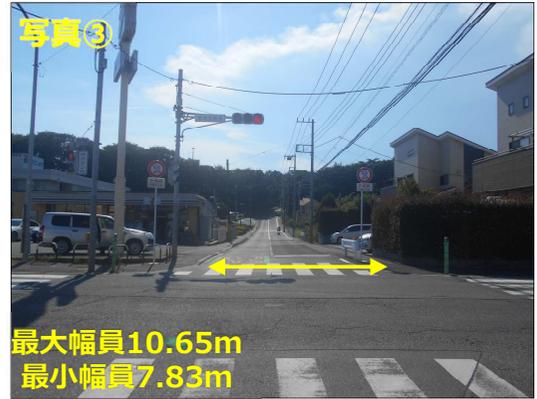
● 着目エリア③については、通学路であり、抜け道利用が多い区間となっている。

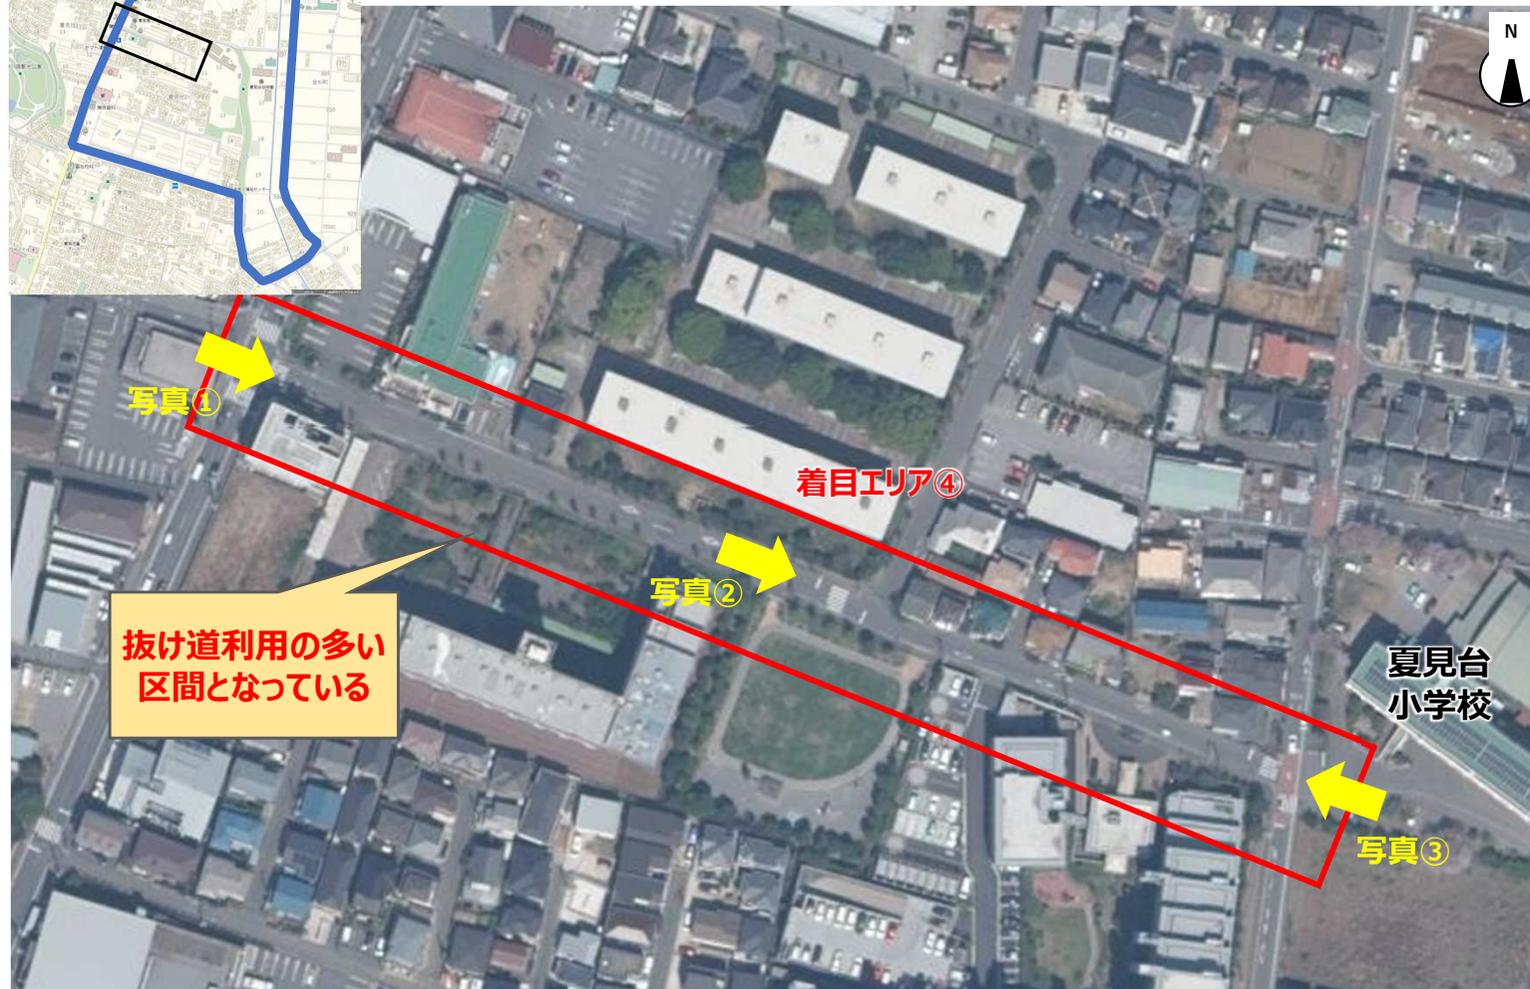
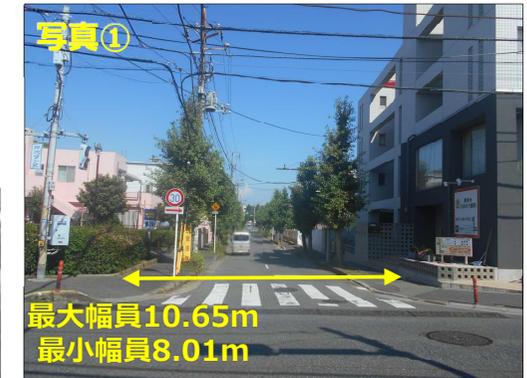
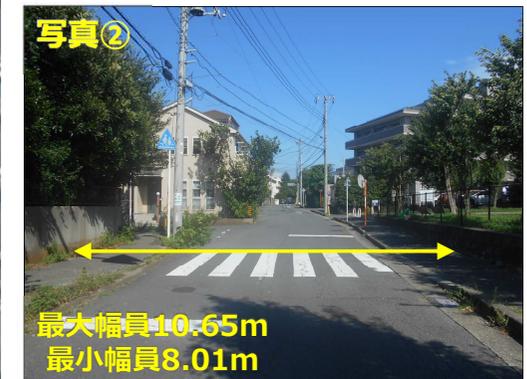
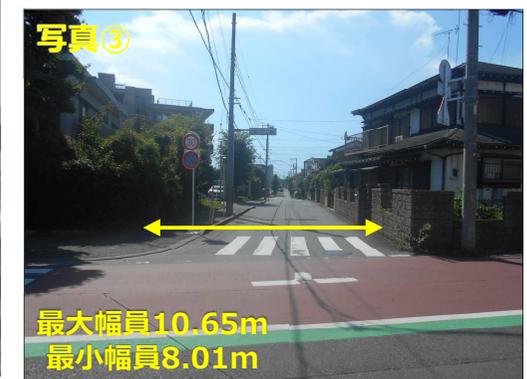
- 着目エリア④については、通学路であり、抜け道利用が多い区間となっている。
