4. JR船橋駅北口周辺エリアの検討結果 (1) 現状把握と渋滞発生要因：位置図

4. JR船橋駅北口周辺エリアの検討結果

4. JR船橋駅北口周辺エリアの検討結果 (2) 当該エリアの課題と対策のコンセプト

4. JR船橋駅北口周辺エリアの検討結果 (3) 対策内容

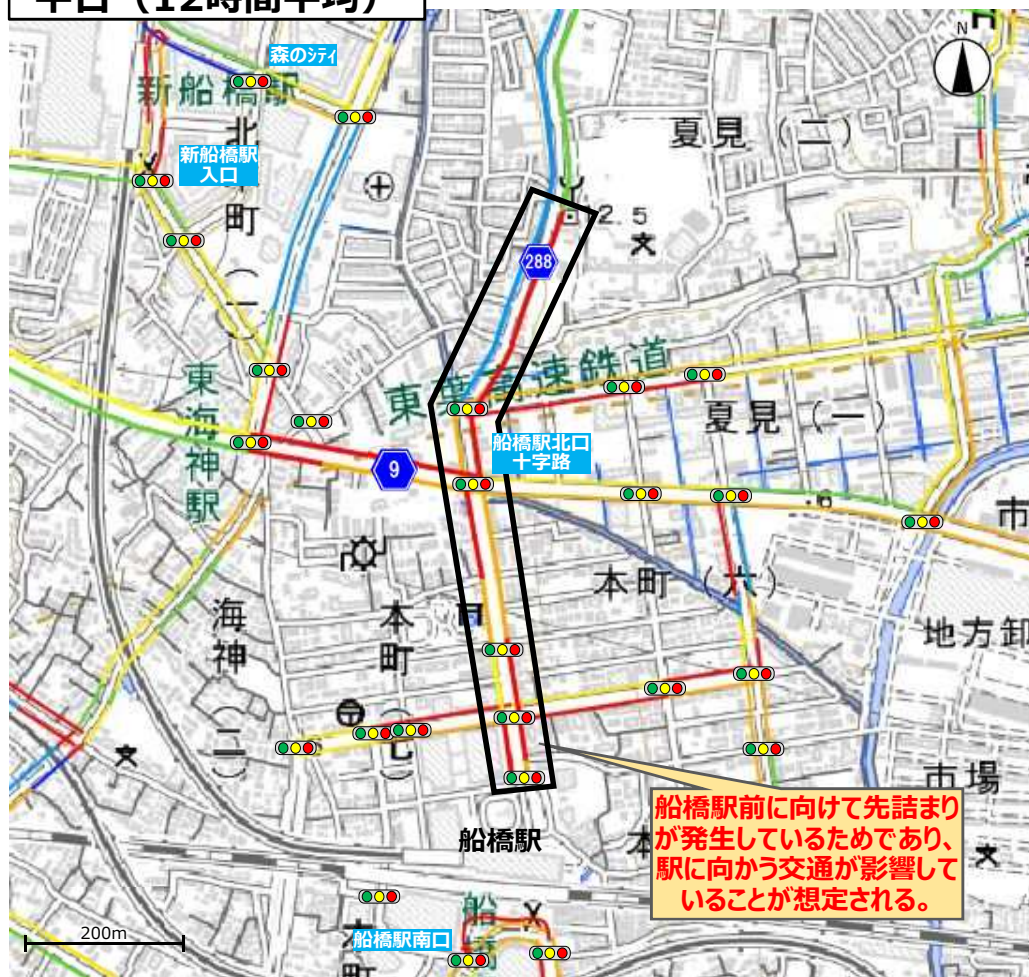
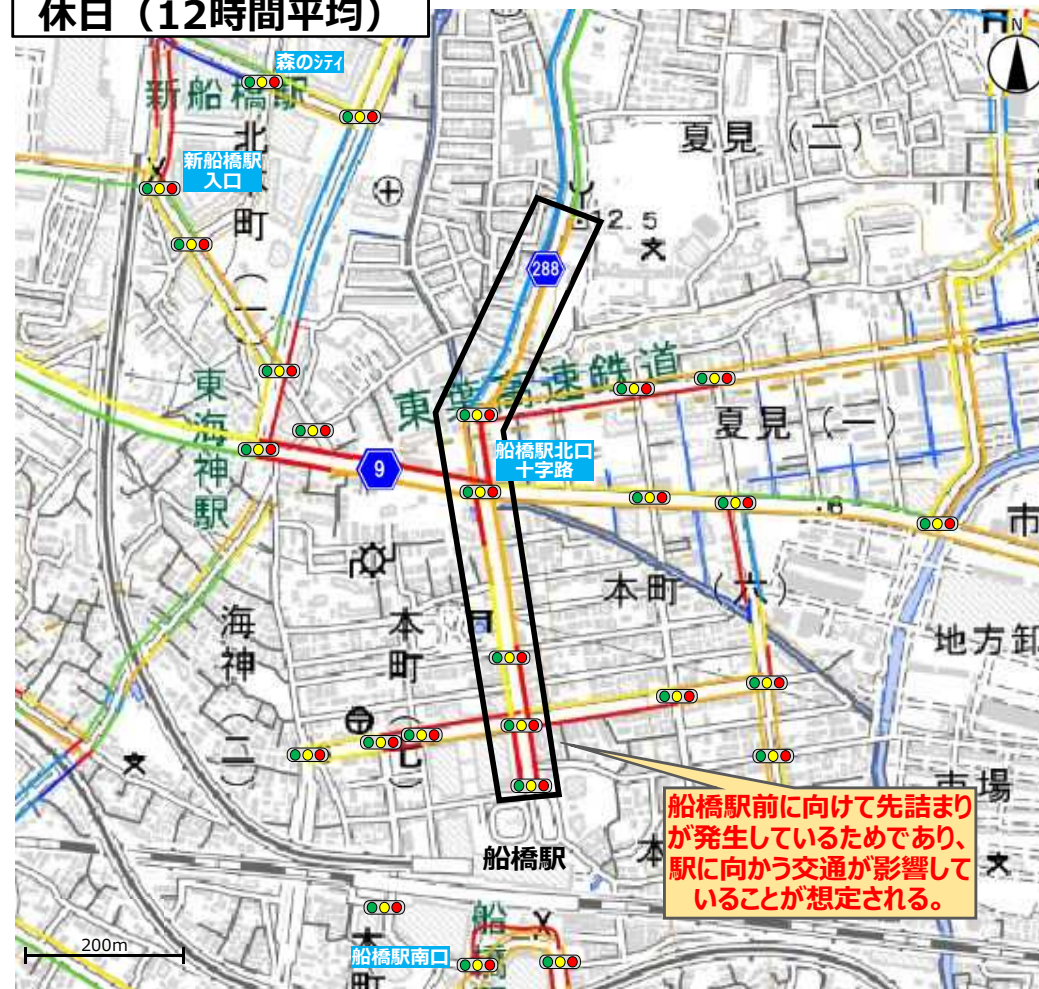
船橋駅北口周辺エリアの上下線別旅行速度

- 船橋駅北口十字路では全方向で速度低下が発生しているが、特に北側からの流入部が顕著である。
- この速度低下は船橋駅前に向けて先詰まりが発生しているためであり、駅に向かう交通が影響していることが想定される。

平日（12時間平均）

休日（12時間平均）

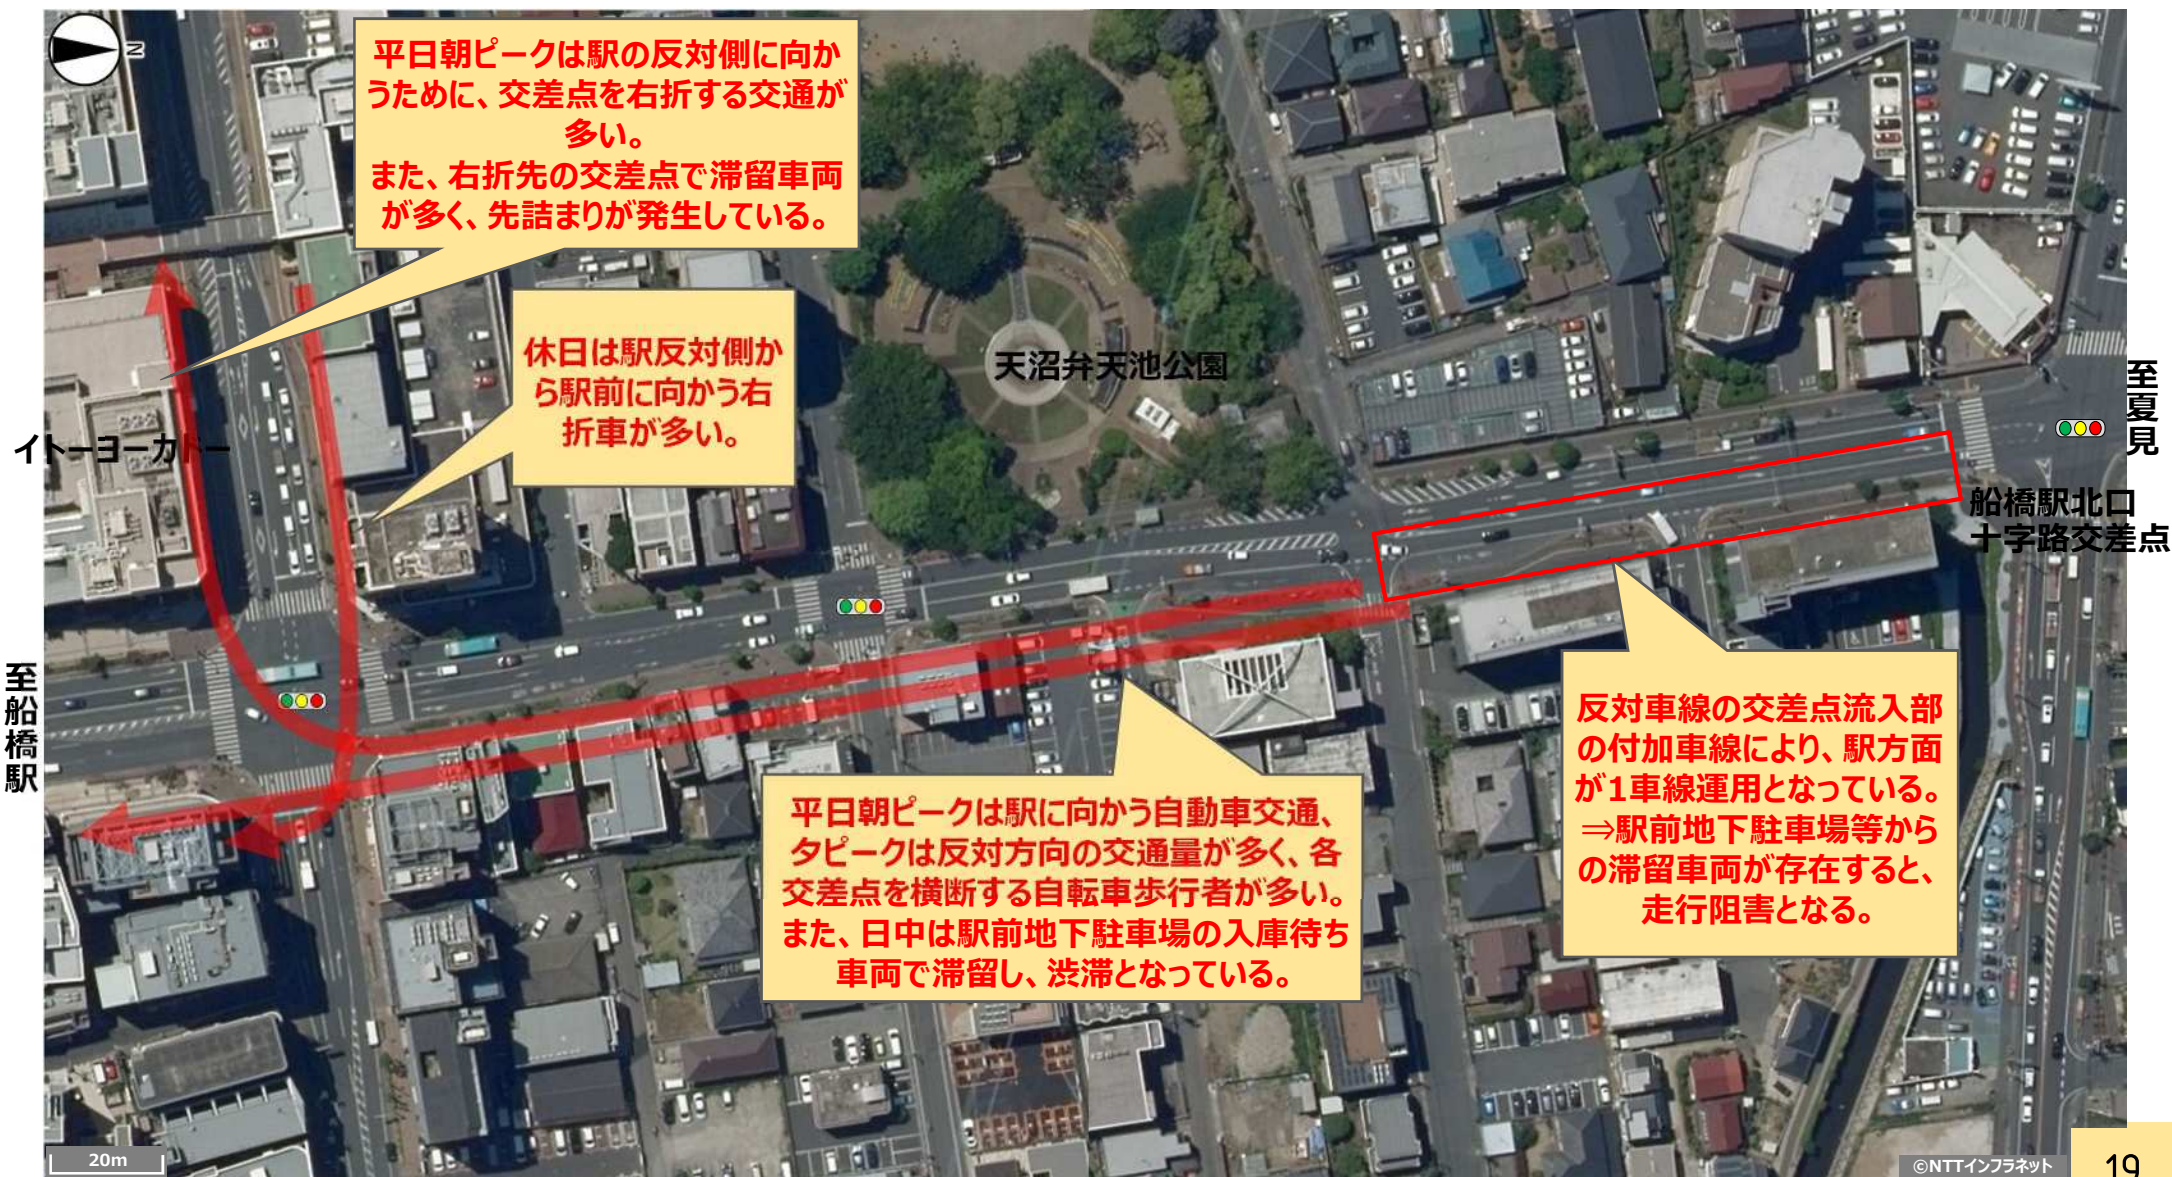
(1) 現状把握と渋滞発生要因：渋滞発生要因1/2

- 平日は朝ピークは駅に向かう交通に加え、駅の反対側に向かう交通も多く、夕方は反対向きの車が多く、渋滞発生の原因となっている。
- 日中は日中は駅前地下駐車場の入庫待ち車両で滞留し、渋滞となっている。

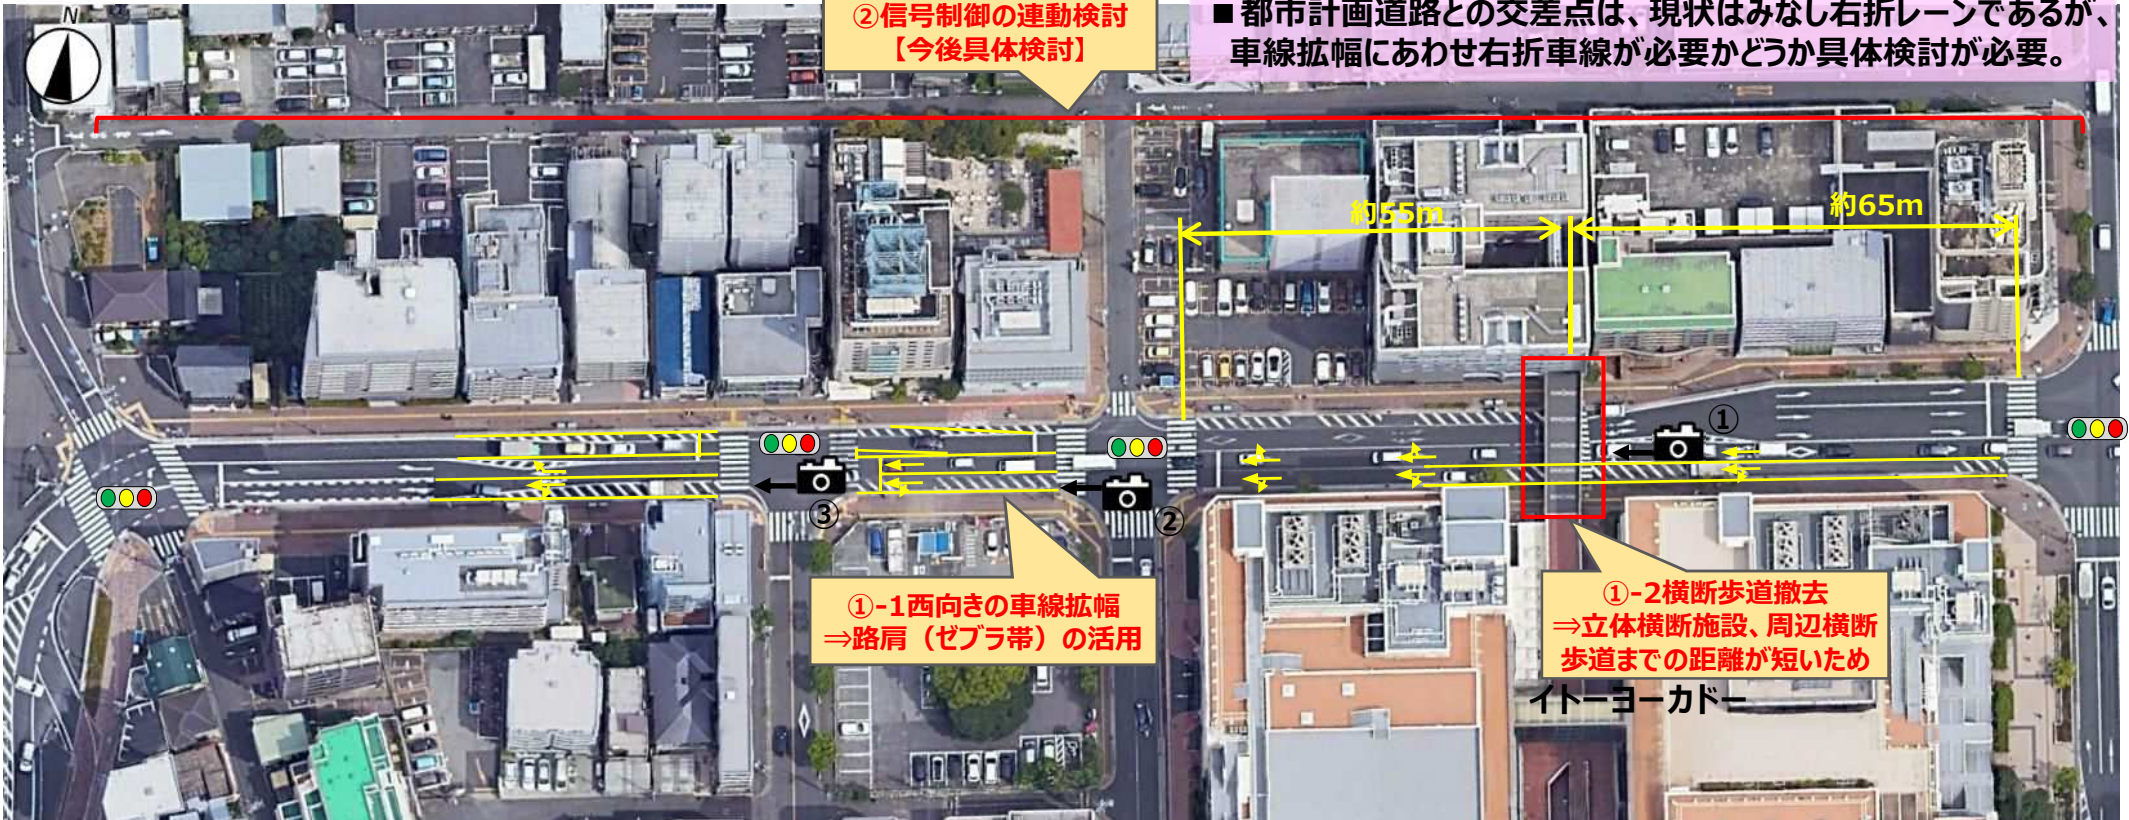
【イトーヨーカドー前の道路の対策】

- 沿道店舗の搬入車両が多いが、停車スペースがなくなるため、沿道店舗等との調整が必要。
- 都市計画道路との交差点は、現状はみなし右折レーンであるが、車線幅にあわせ右折車線が必要かどうか具体検討が必要。

②信号制御の連動検討
【今後具体検討】

①-1西向きの車線拡幅
⇒路肩（ゼブラ帯）の活用

①-2横断歩道撤去
⇒立体横断施設、周辺横断歩道までの距離が短いため
イトーヨーカドー

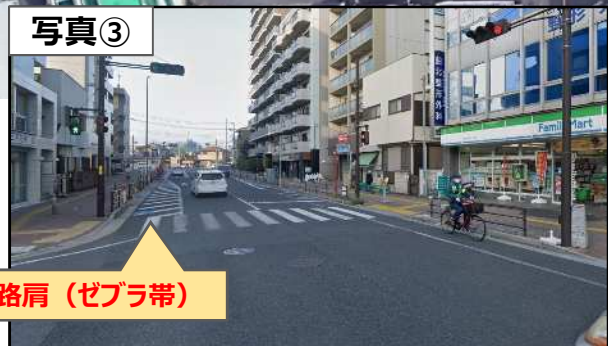
写真③

路肩（ゼブラ帯）

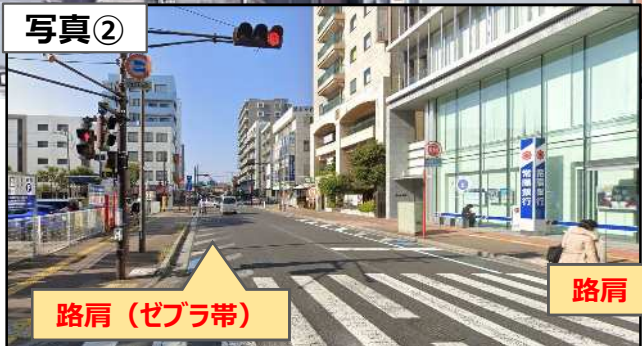
写真②

路肩（ゼブラ帯）

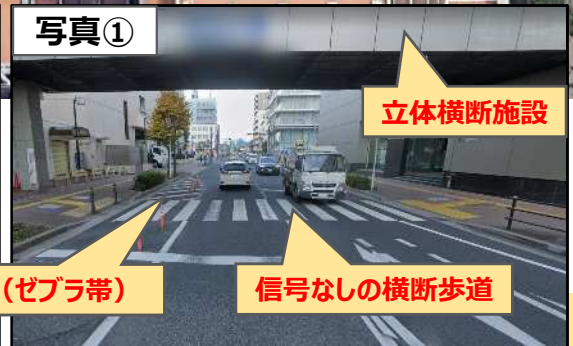
写真①

立体横断施設

信号なしの横断歩道
