# 5. 国道14号の検討結果 (1) 位置図

# 5. 国道14号の検討結果

# 5. 国道14号の検討結果 (3) 対策内容

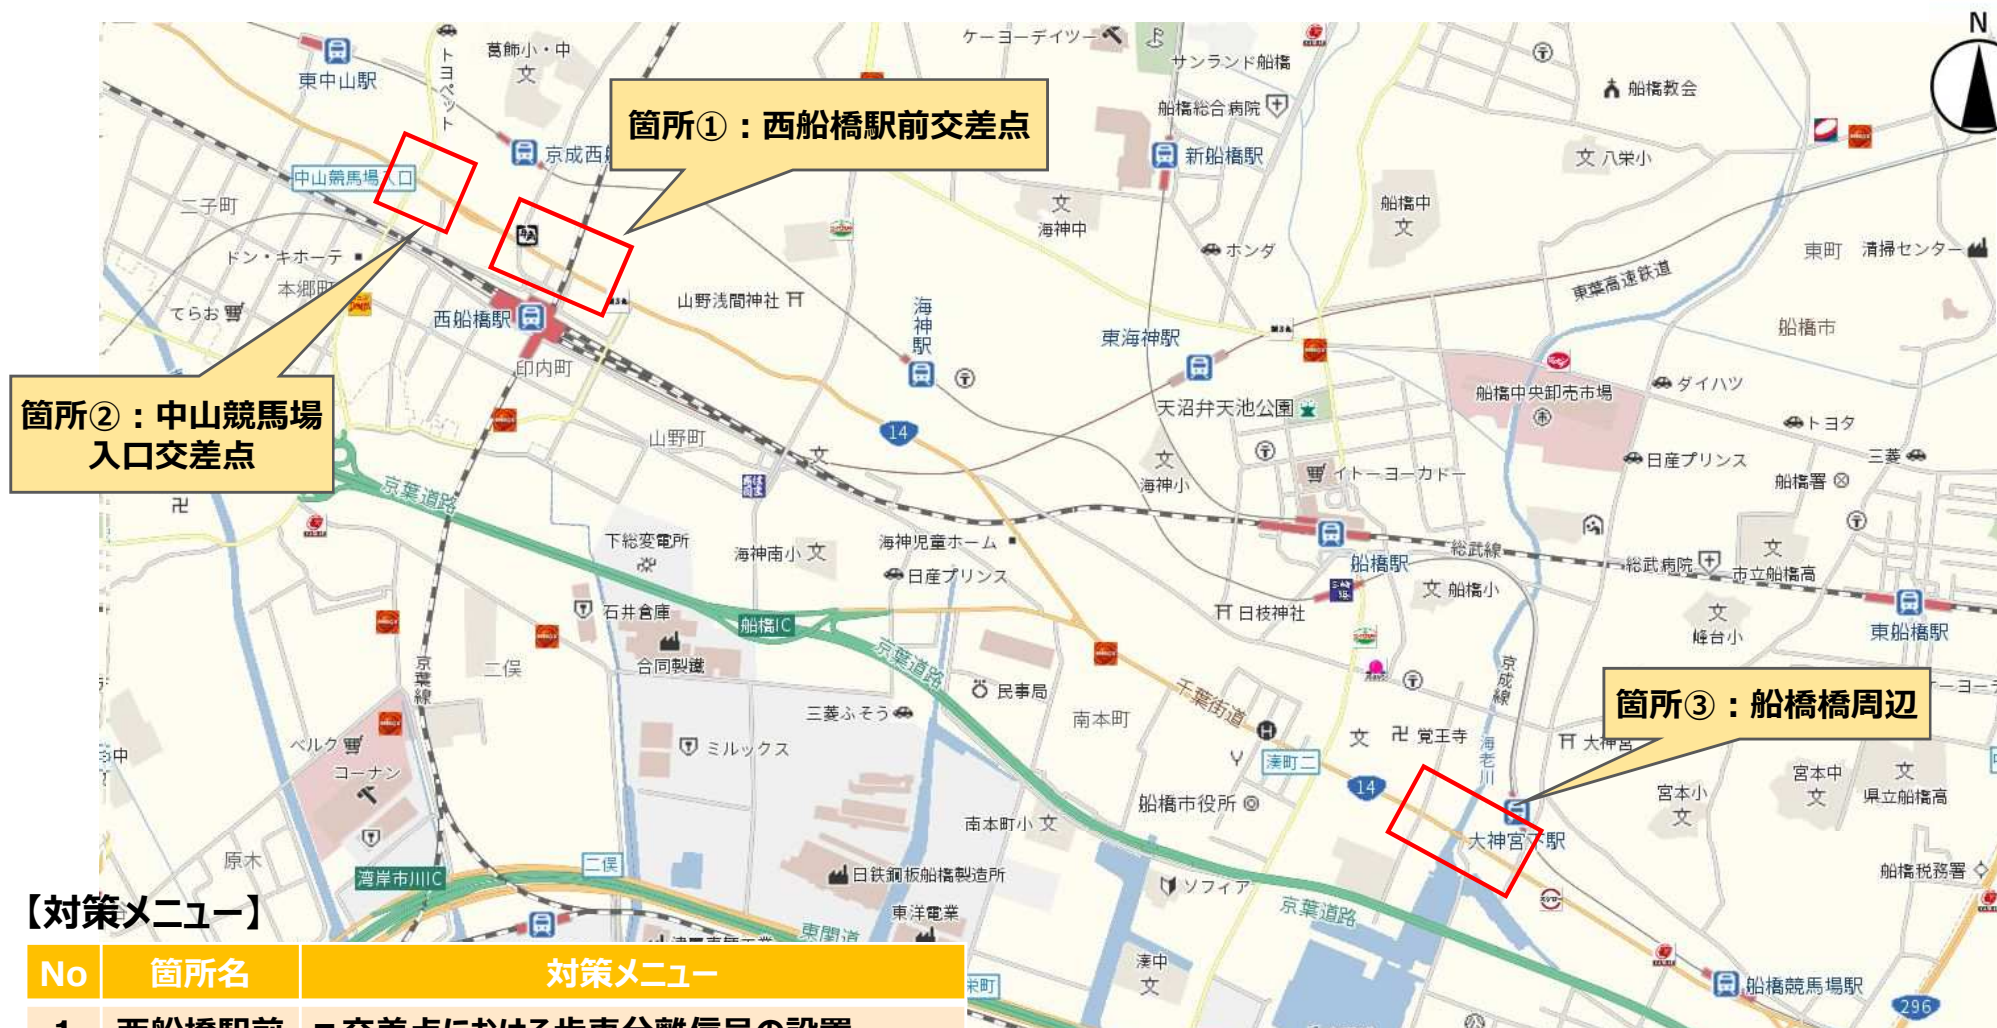
No	箇所名	対策メニュー
1	西船橋駅前交差点	<ul style="list-style-type: none"> <li>■ 交差点における歩車分離信号の設置</li> <li>■ 周辺の信号なし横断歩道の撤去</li> <li>■ 乱横断防止柵の設置</li> </ul>
2	中山競馬場入口交差点	<ul style="list-style-type: none"> <li>■ 従道路側（北側）の右折レーン設置 ※千葉県葛南土木事務所で計画</li> </ul>
3	船橋橋周辺	<ul style="list-style-type: none"> <li>■ 国道14号以外も含めた面的な渋滞発生要因及び対策の検討【今後検討予定】</li> </ul>
