2. 習志野台地区の検討結果

(1) エリア全体の現状把握 (渋滞発生状況)

2. 習志野台地区の検討結果 (2) 当該エリアの課題と対策のコンセプト

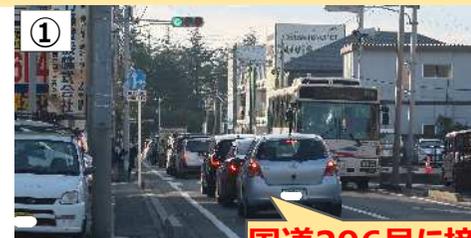
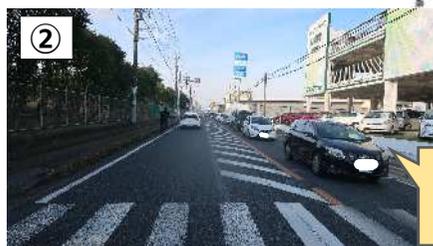
20mピッチの速度モザイク図 (平日)

- ETC2.0プローブを用いて外周道路の渋滞状況も確認⇒外周道路での渋滞発生を確認。

国道296号に接続する市道でも渋滞発生

国道296号で渋滞が発生

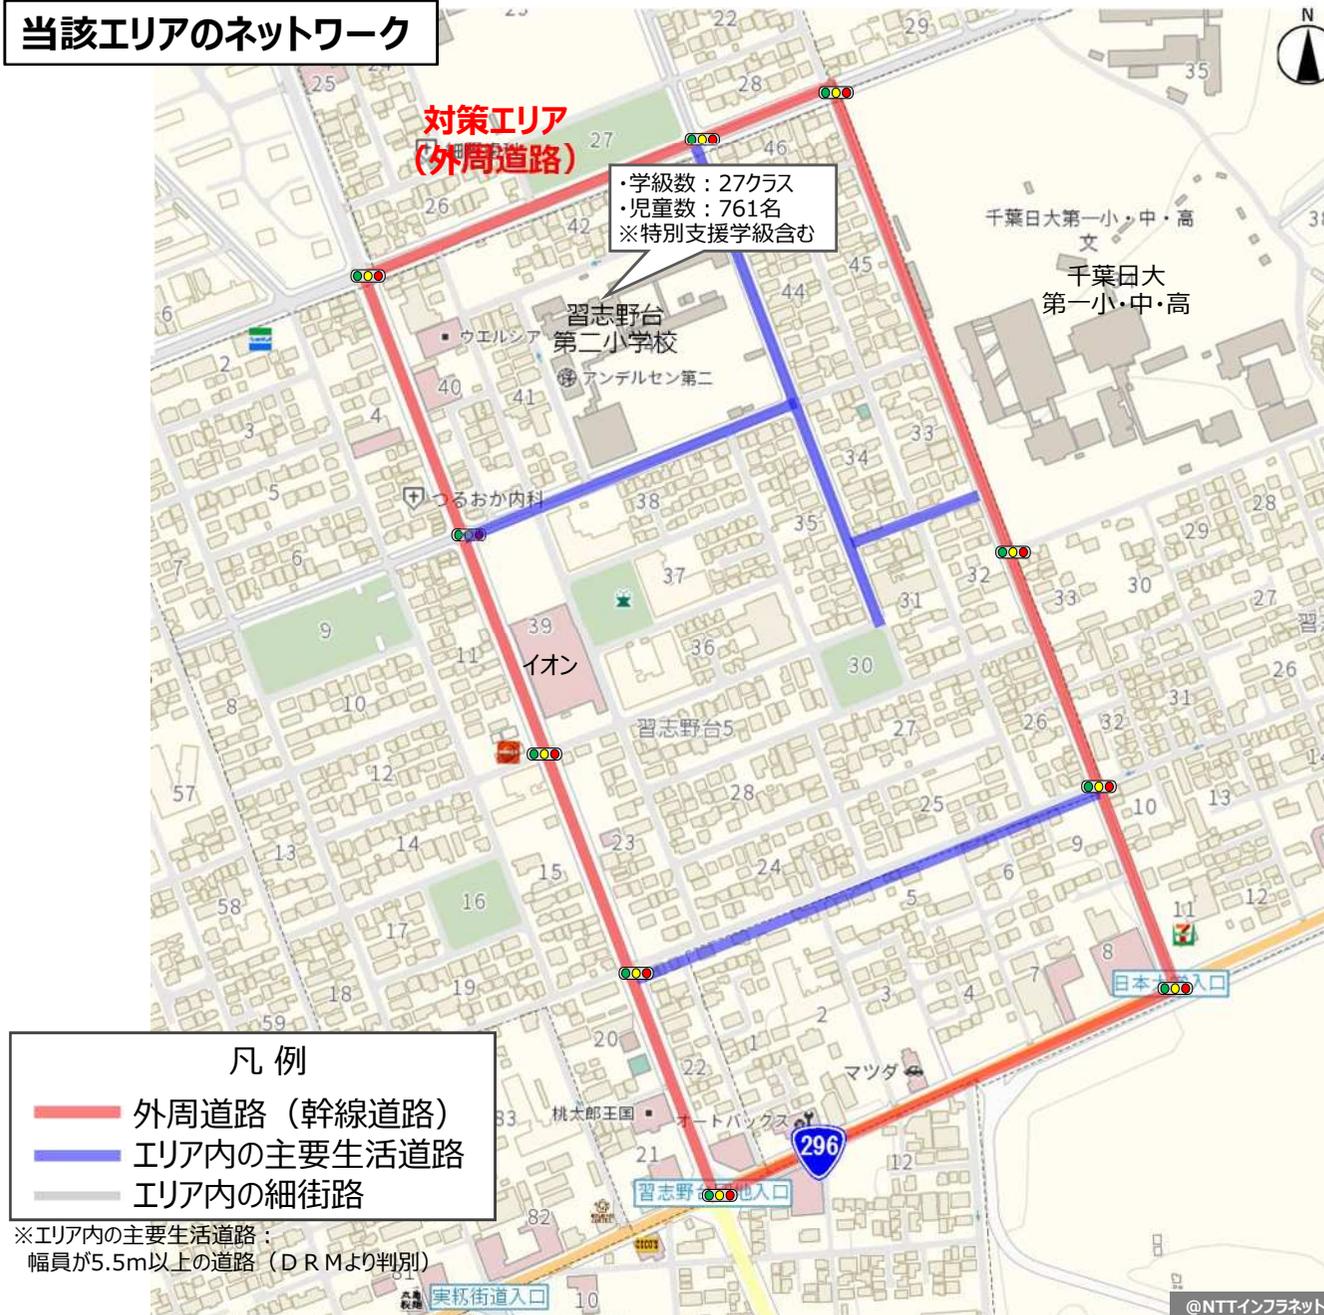
当該エリアのネットワーク

- ① **外周道路（幹線道路）** : 速度低下区間における**渋滞対策の推進。**
※通過交通を通行させるための地域の主要骨格道路
- ② **エリア内の主要生活道路** : 抜け道利用の多い区間を対象とした**速度抑止や注意喚起**に向けた対策の推進。
※エリア内の住民が外周道路（幹線道路）にアクセスするための骨格道路
- ③ **エリア内の細街路** : 抜け道利用の多い区間を対象とした**エリア内の進入抑制**や**速度抑止や注意喚起**に向けた対策の推進。
※沿道住民の利用する道路（通過交通抑制道路）
自転車歩行者を優先させる道路

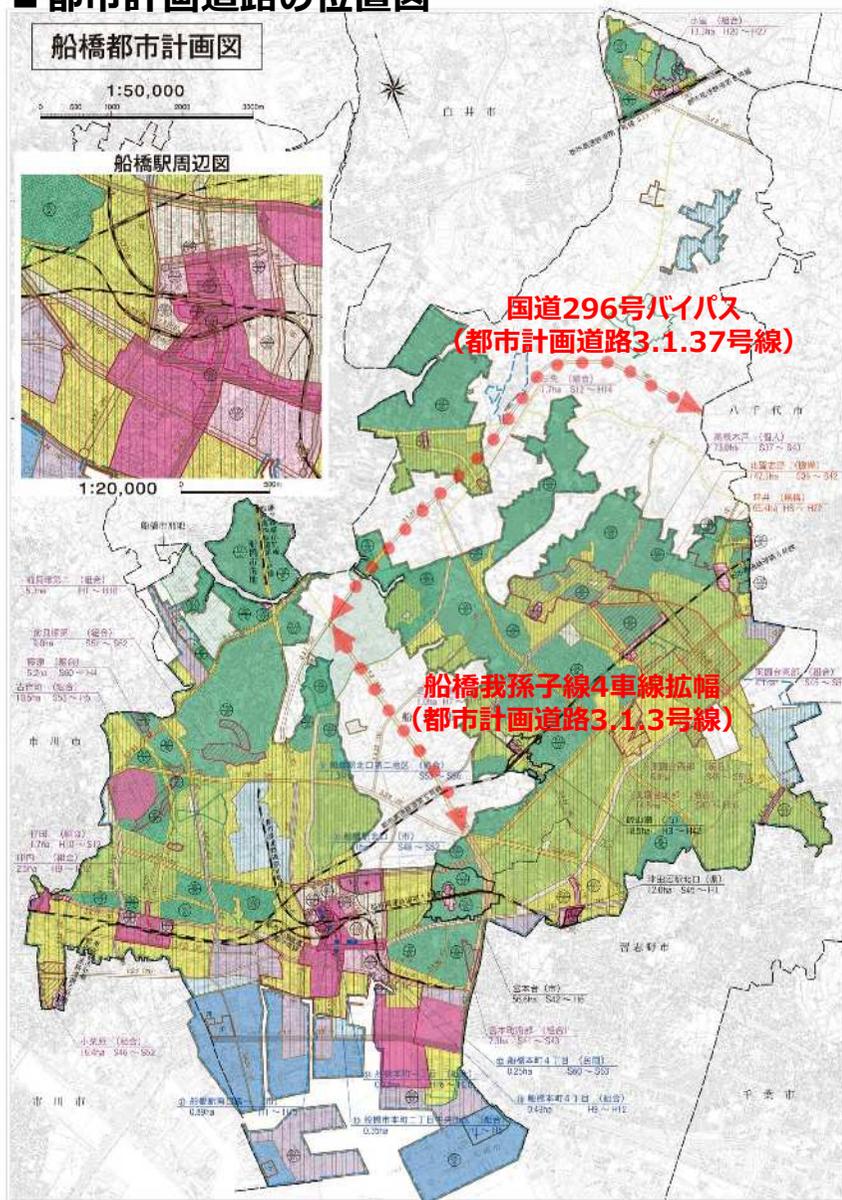
■ 都市計画道路の位置図

- 外周道路の渋滞緩和に向けて、国道296号バイパス（都市計画道路）の整備促進を要望する。
- 今後、交通シミュレーションを実施し、同バイパス整備に伴う、習志野台地区の影響の検証を行う。

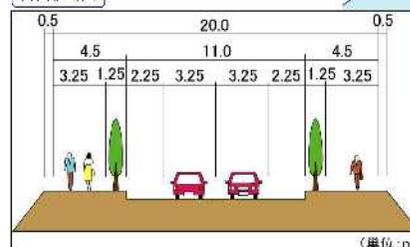
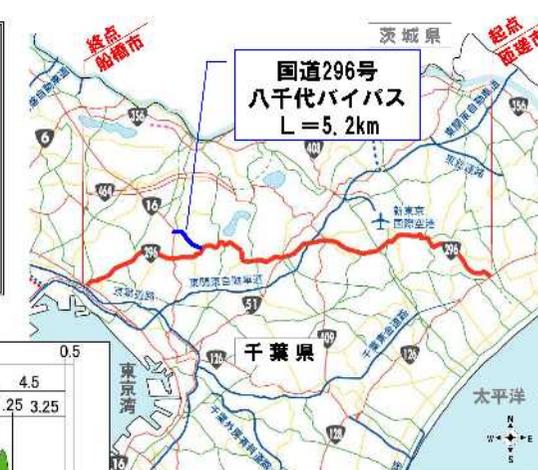
計画断面図

区 間 さくらし じょぎ
 起点：千葉県佐倉市上座地先
 終点：千葉県八千代市米本地先
 延長 L=5.2km
 幅員 W=20m(2車線)
 道路規格 第4種第1級
 設計速度 60km/h
 事業着手 平成2年度
 全体事業費 約98億円

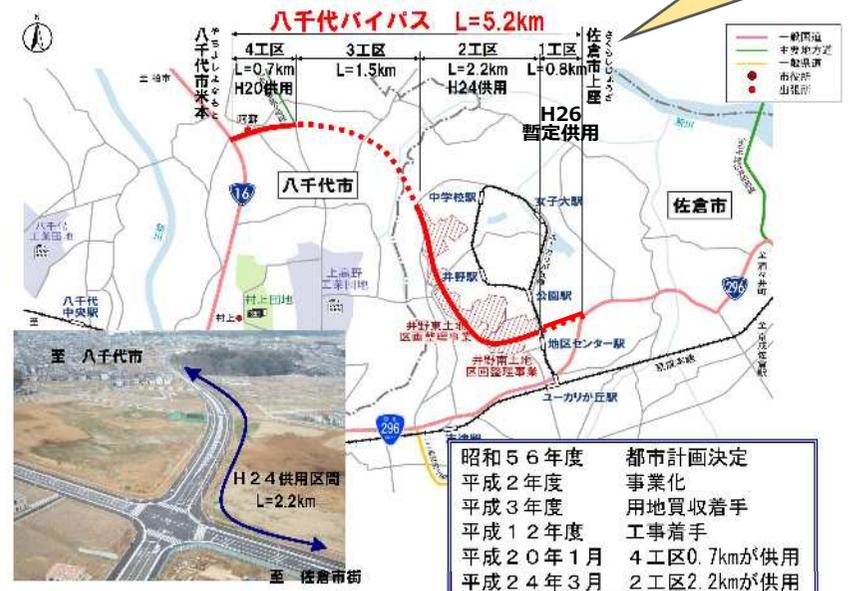
八千代市区間では
事業化し、一部区間
が供用済。

昭和56年度	都市計画決定
平成2年度	事業化
平成3年度	用地買収着手
平成12年度	工事着手
平成20年1月	4工区0.7kmが供用
平成24年3月	2工区2.2kmが供用

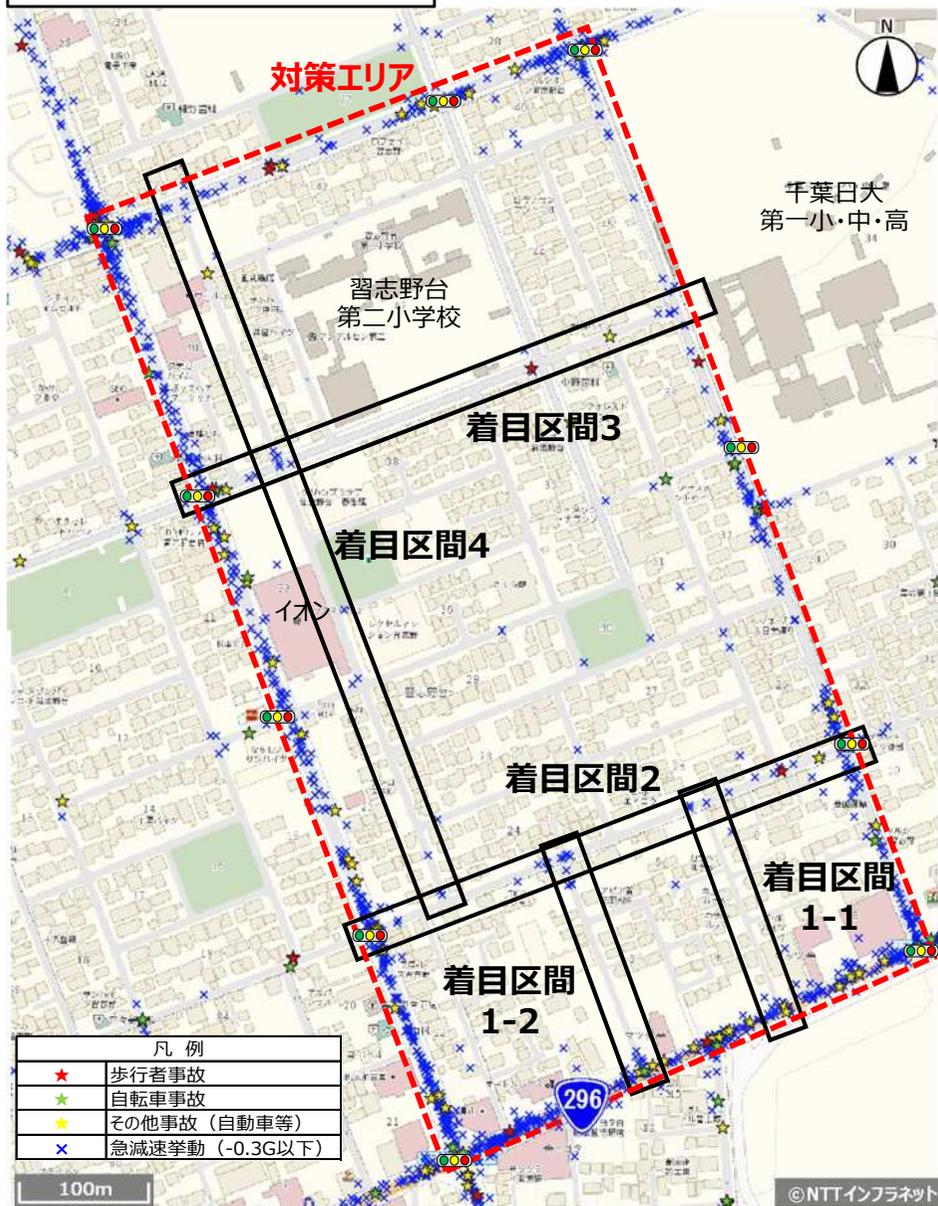
事故・急減速発生状況

※出典 事故：（公財）交通事故総合分析センター 交通事故総合データ（H27-H30）、警察庁公開データ（R1）
急減速：ETC2.0プローブデータ（挙動履歴：様式1-4）より算出（2019年9～11月の合計値）

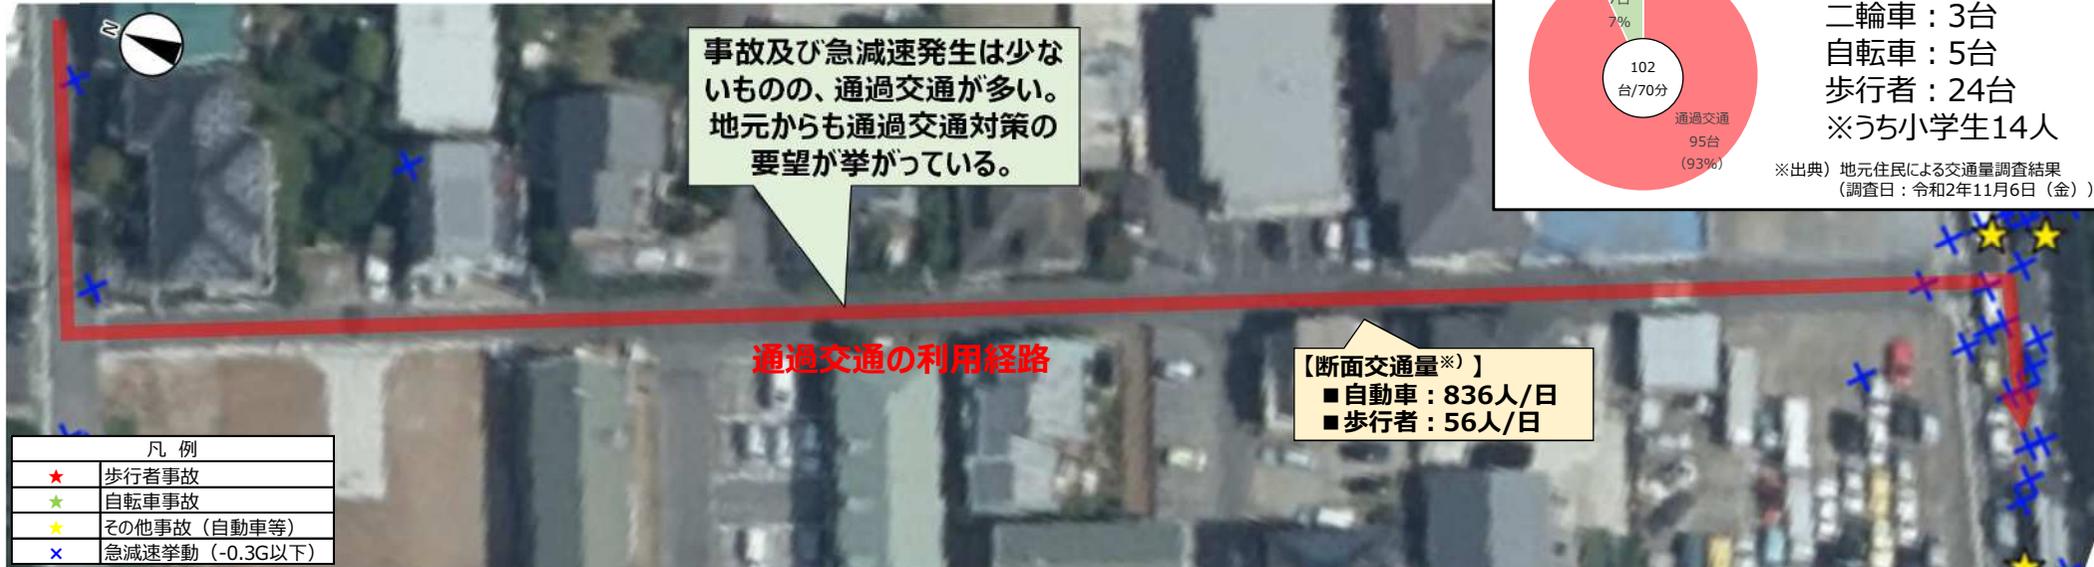
■ 事故・急減速発生状況

※) スマートフォンGPSデータによる推計値 (商圏分析サービス「KDDI Location Analyzer」による集計結果©KDDI ©GIKENSHOJI INTERNATIONAL CO.,LTD)

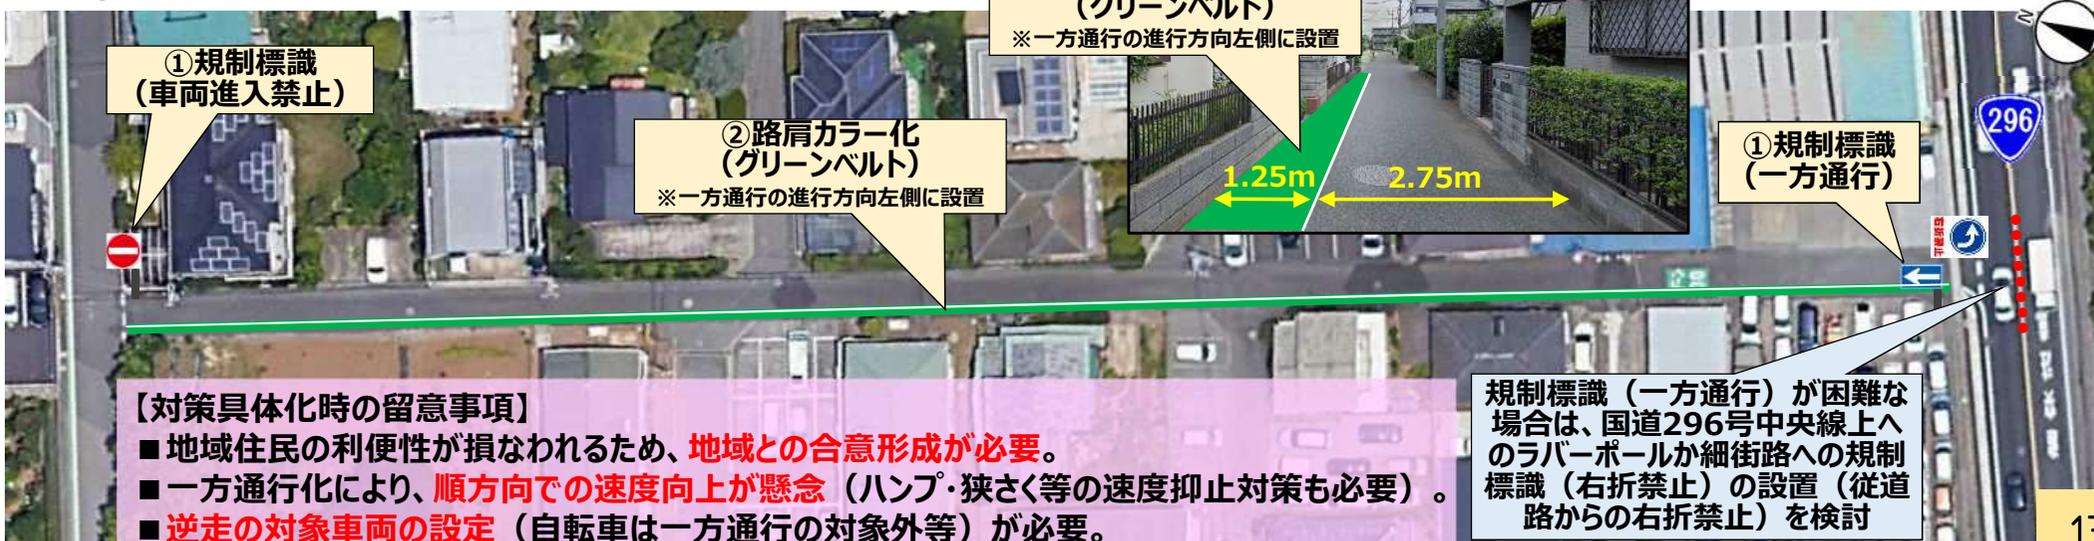
■ 対策内容

方針：「①交通規制による通過交通の抑制」「②走行位置の明確化による注意喚起・交錯の抑制」

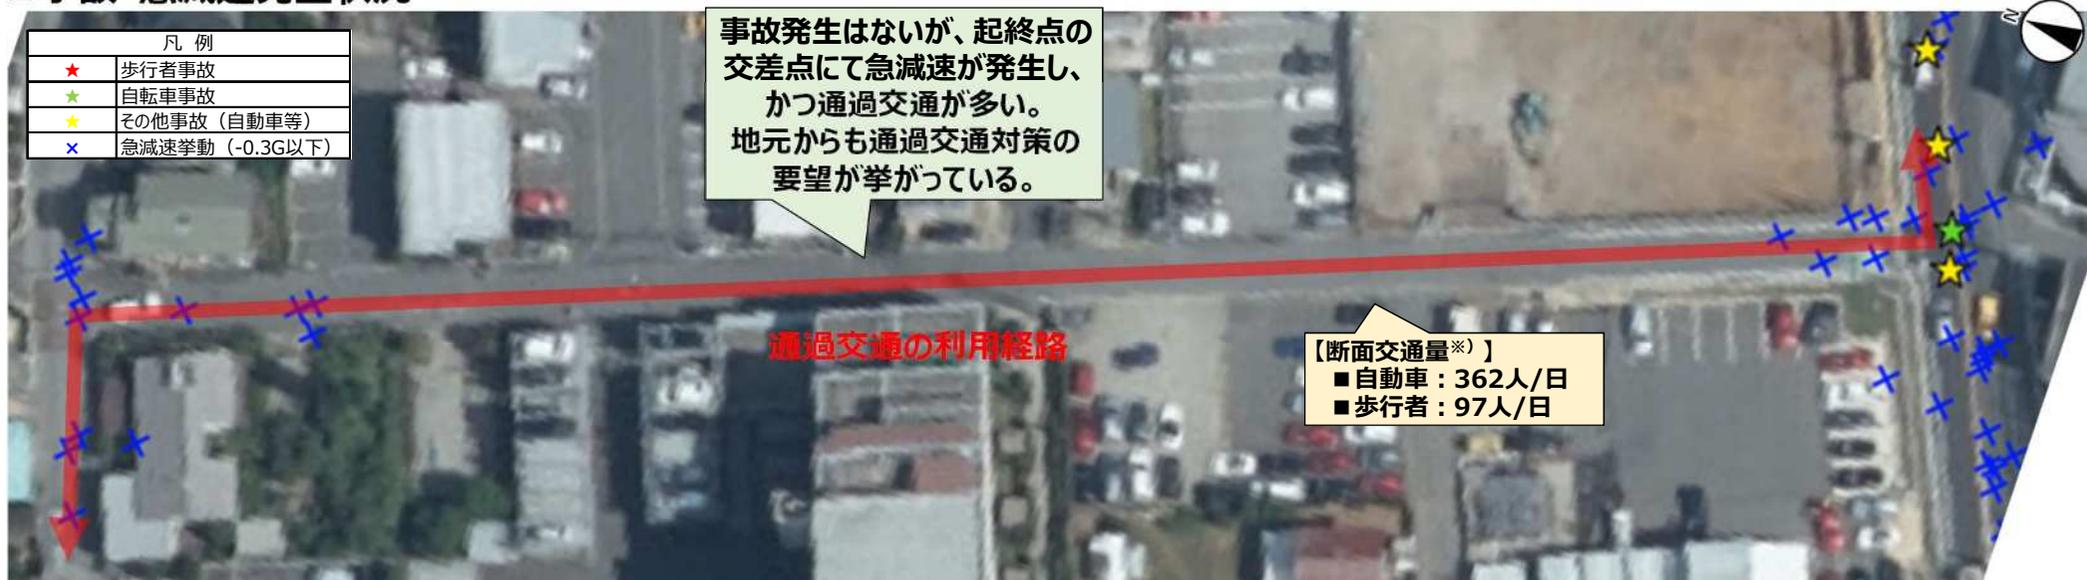
■ 事故・急減速発生状況

凡例	
★	歩行者事故
☆	自転車事故
☆	その他事故（自動車等）
×	急減速挙動（-0.3G以下）

事故発生はないが、起終点の交差点にて急減速が発生し、かつ通過交通が多い。地元からも通過交通対策の要望が挙がっている。

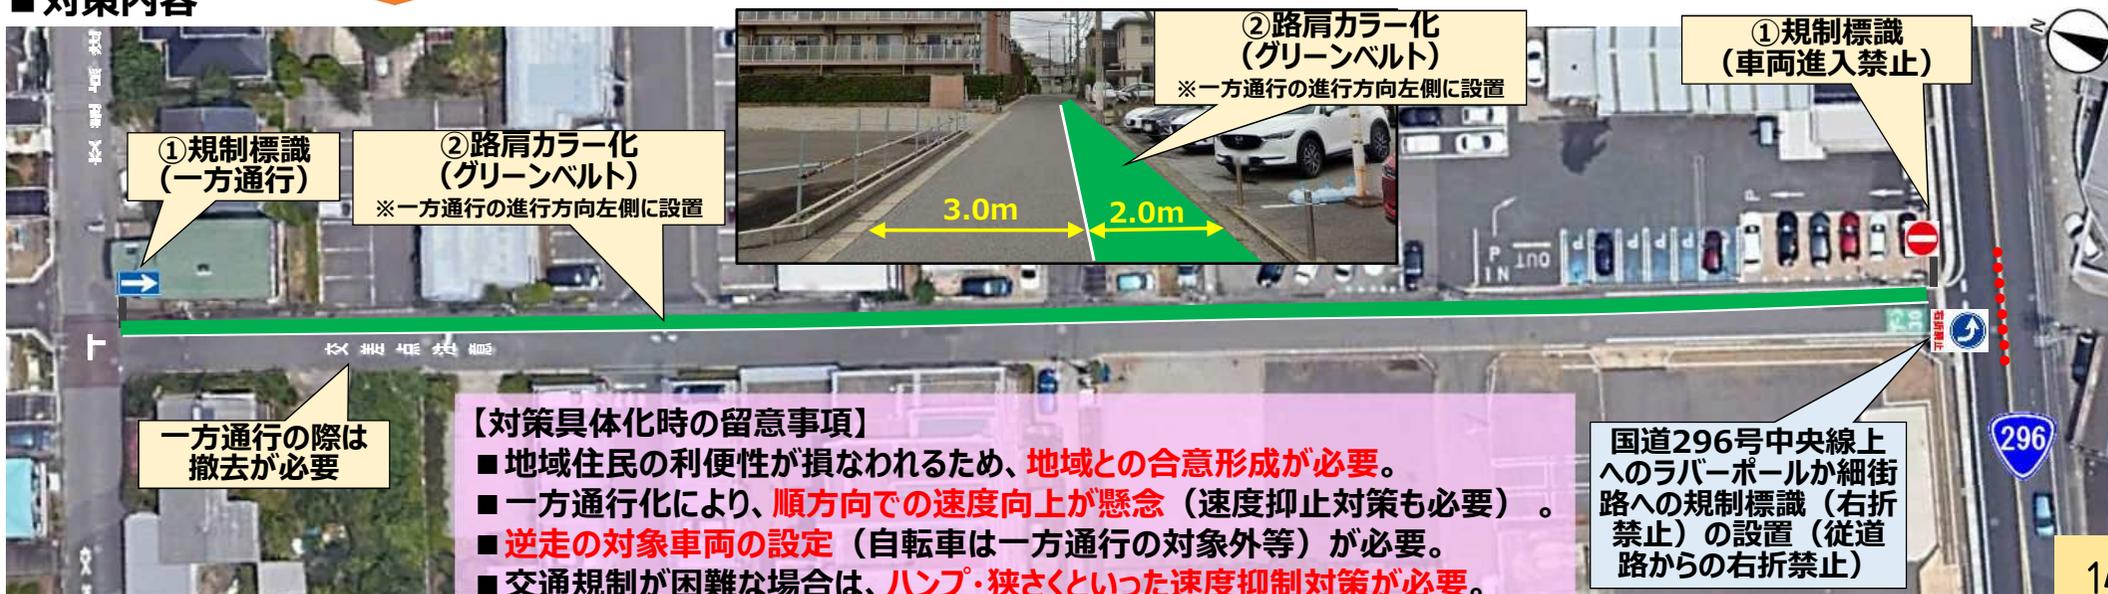
■ 対策内容

方針：「①交通規制による通過交通の抑制」「②走行位置の明確化による注意喚起・交錯の抑制」

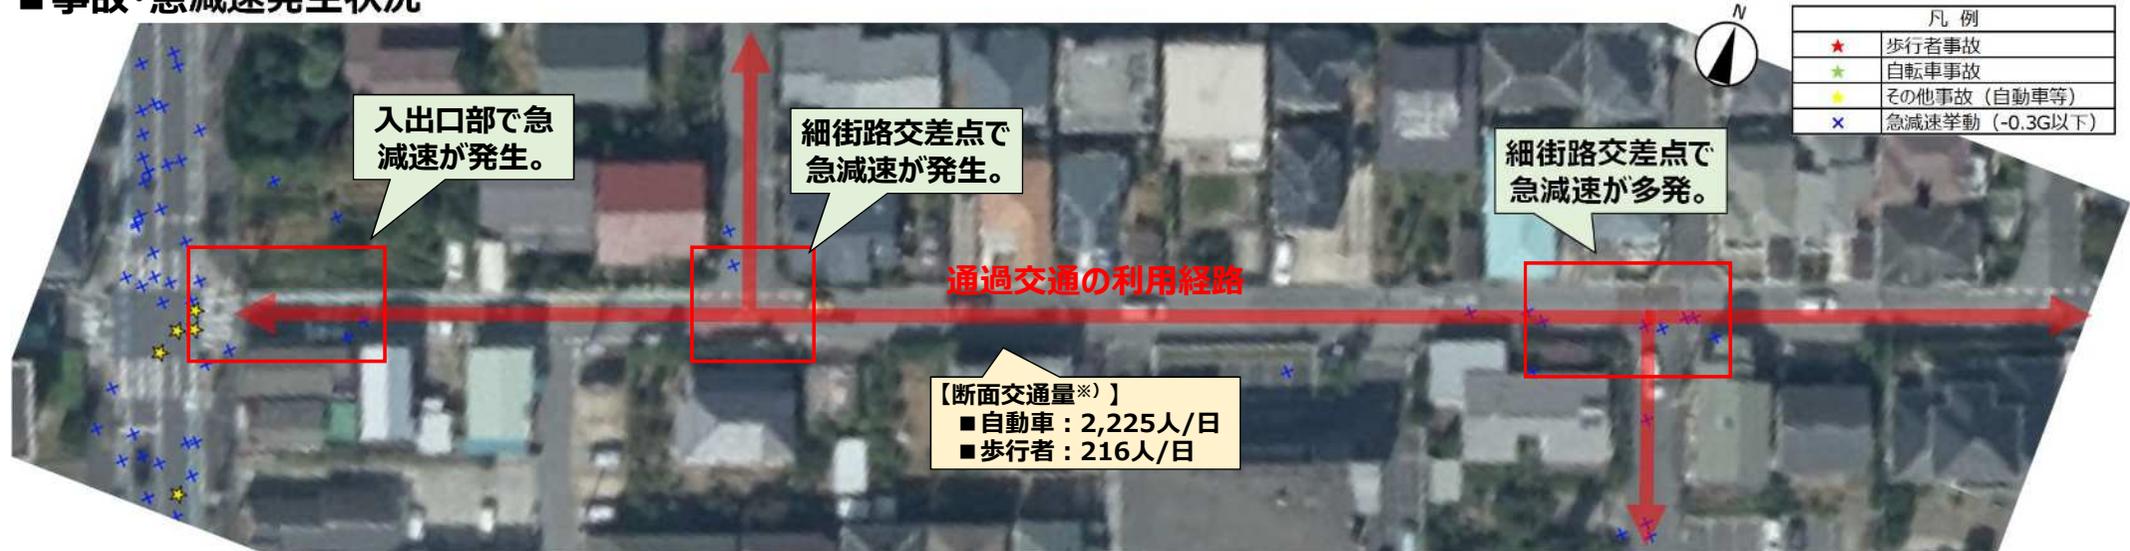
■ 事故・急減速発生状況

※) スマートフォンGPSデータによる推計値 (商圏分析サービス「KDDI Location Analyzer」による集計結果©KDDI ©GIKENSHOJI INTERNATIONAL CO.,LTD)

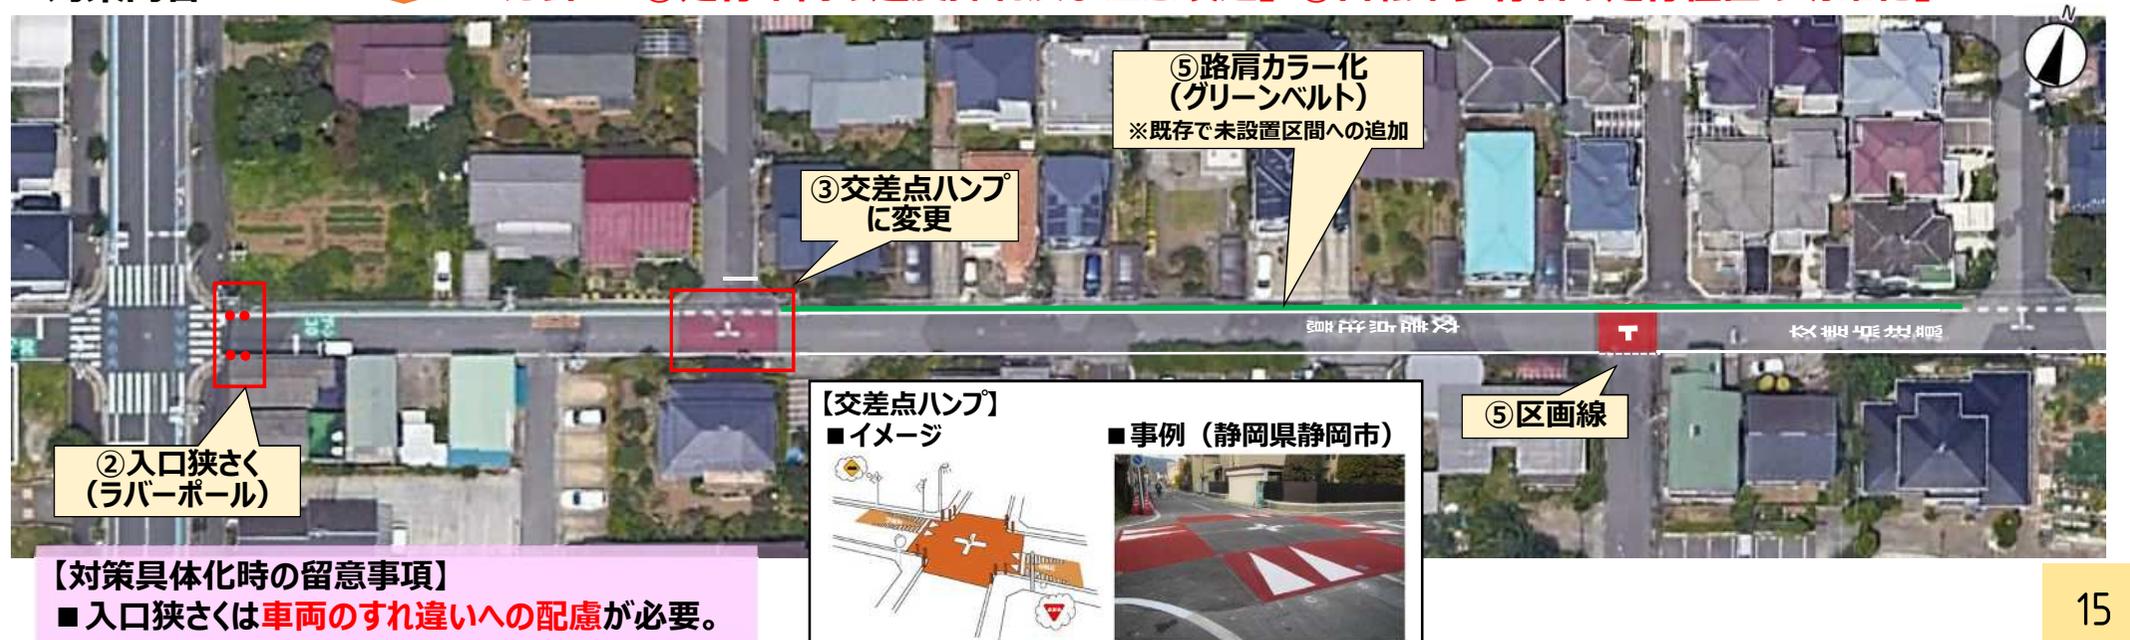
■ 対策内容

方針：「①走行車両の速度抑制及び注意喚起」「②自転車歩行者の走行位置の明確化」

■ 入口狭さくは車両のすれ違いへの配慮が必要。

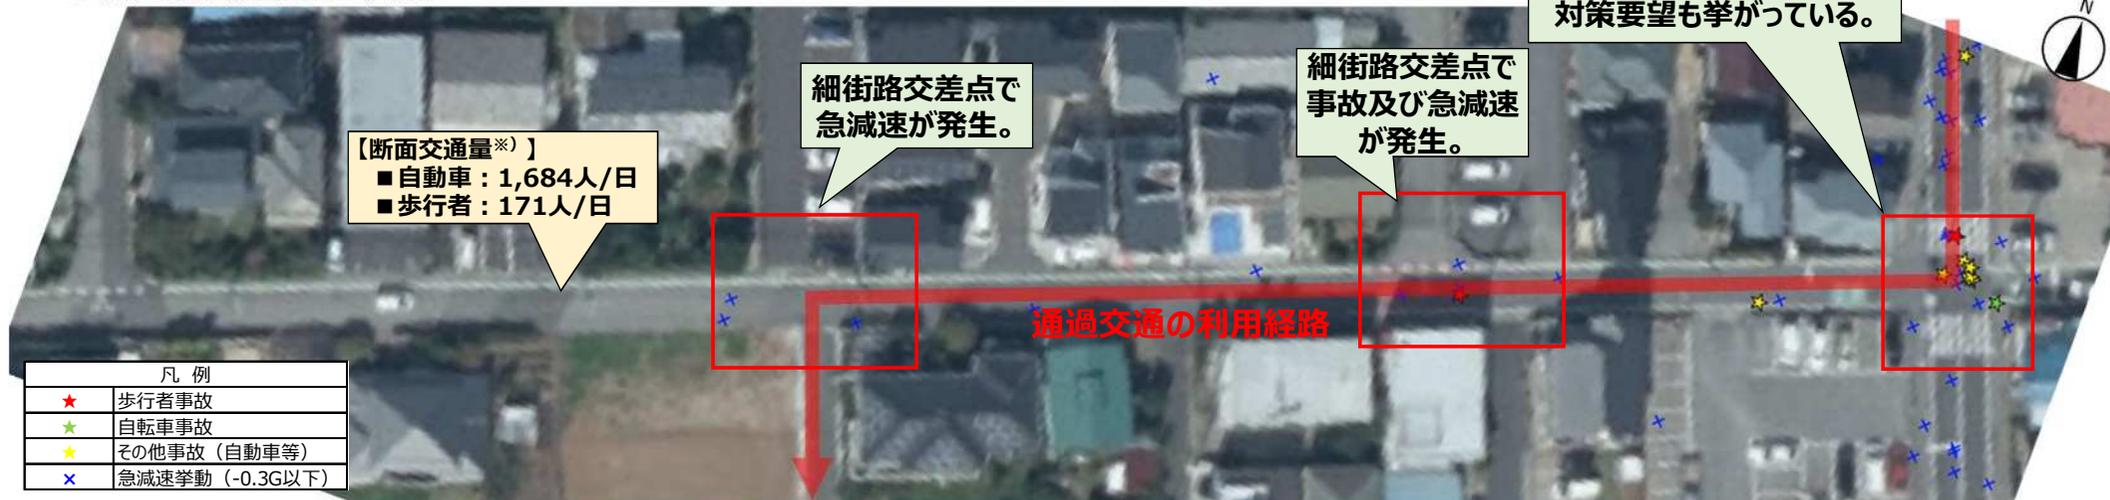
■ 事故・急減速発生状況

※）スマートフォンGPSデータによる推計値（商圏分析サービス「KDDI Location Analyzer」による集計結果©KDDI ©GIKENSHOJI INTERNATIONAL CO.,LTD）

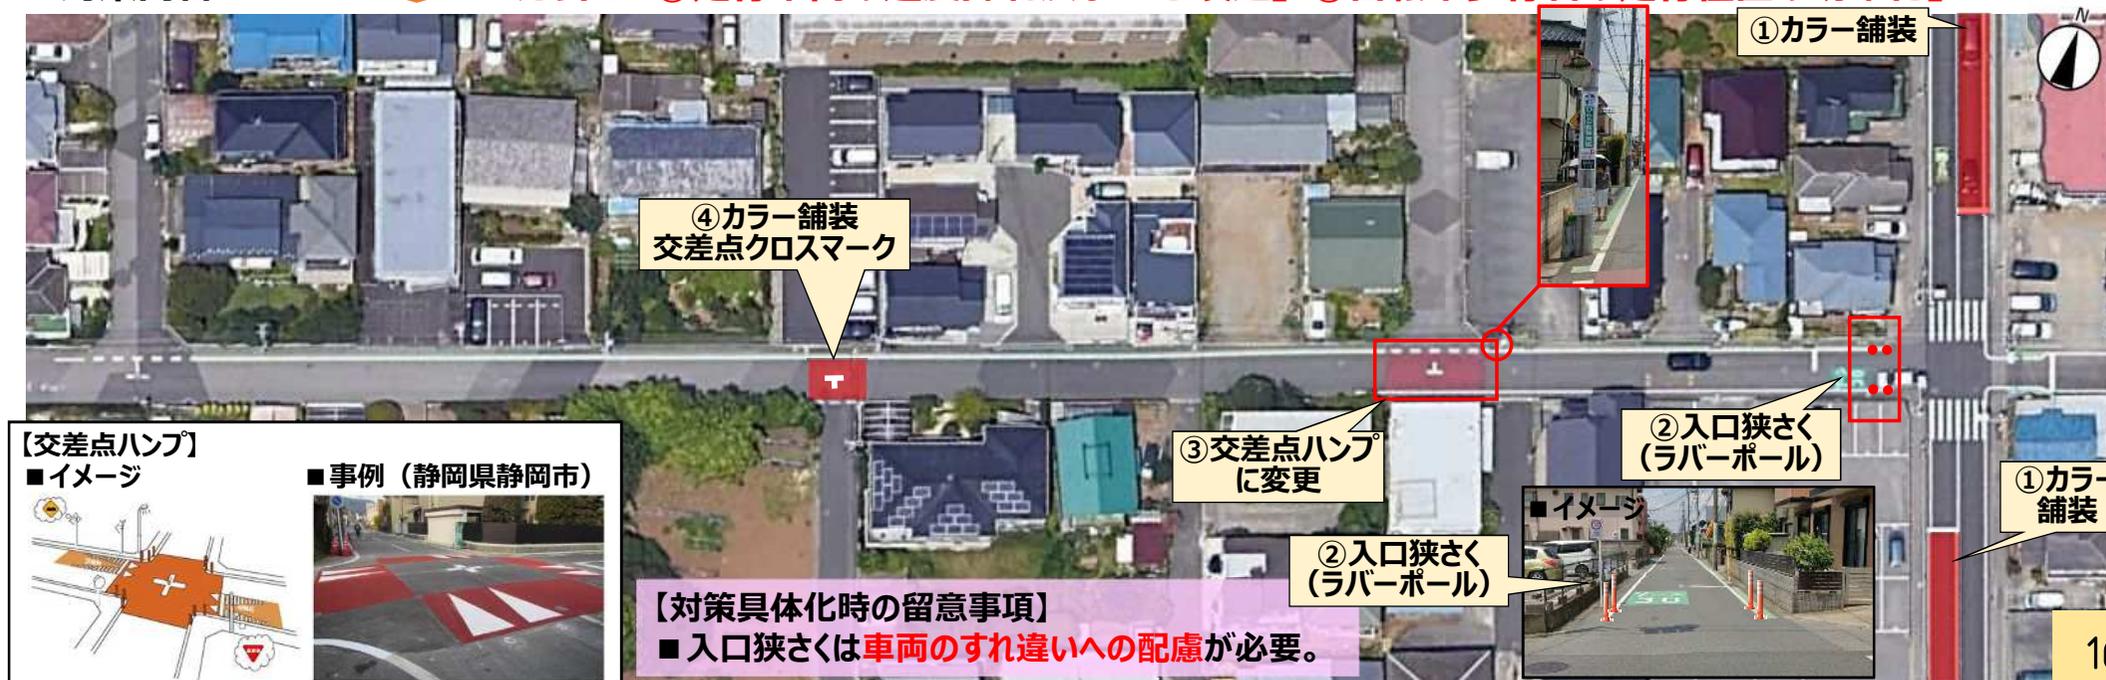
■ 対策内容

方針：「①走行車両の速度抑制及び注意喚起」②自転車歩行者の走行位置の明確化」

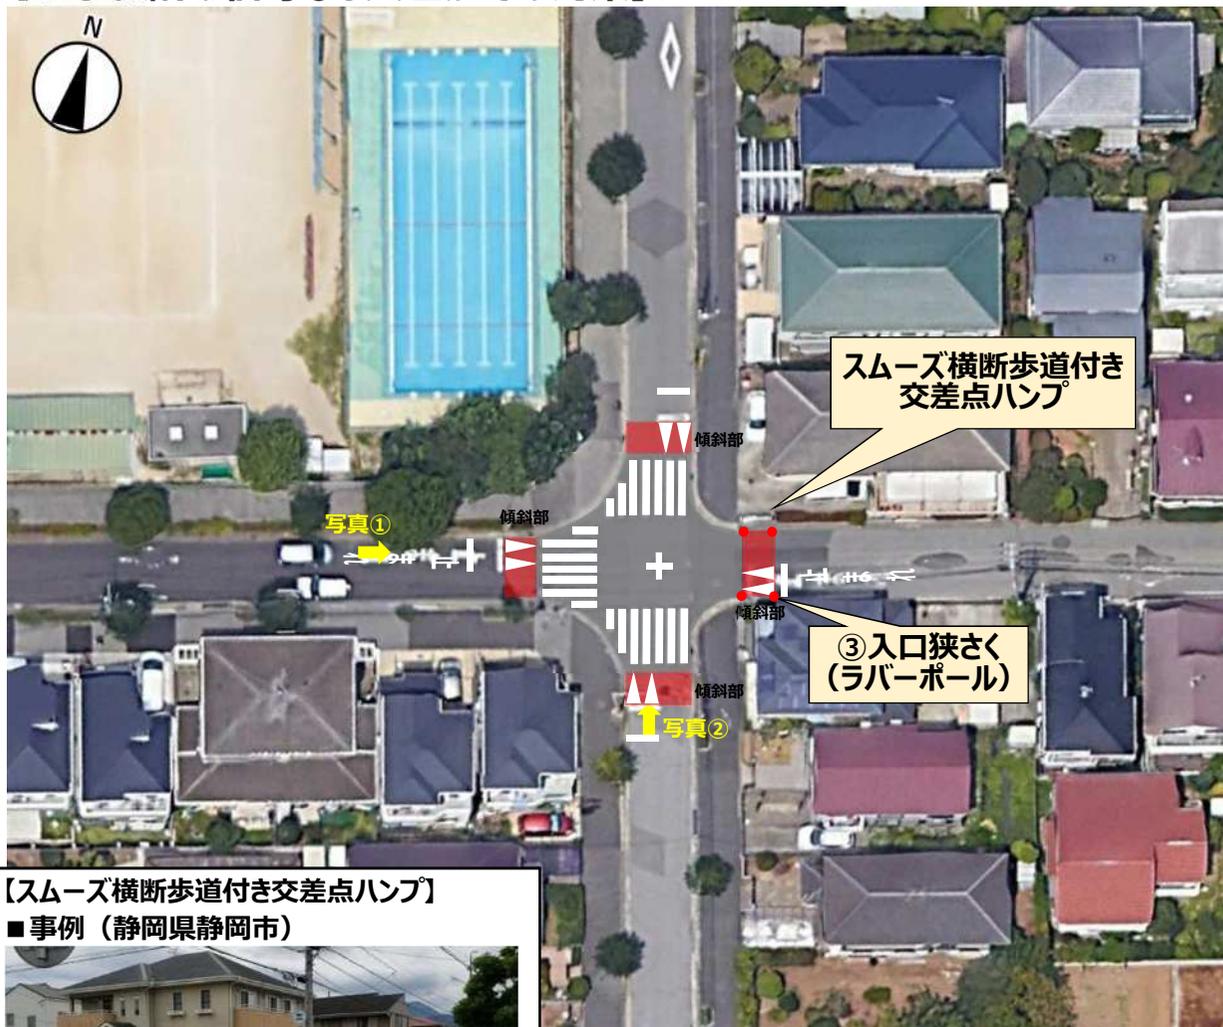
【小学校隣の信号なし交差点での対策】

- ハンプ設置手前へその**存在を予告するための注意喚起看板や路面表示の設置が必要。**
- 区間1/2（西側区間）の**交差点と主従関係が逆。**通学路対策として、「止まれ」を入れていることが想定されるため、**小学校や地域との意見交換や調整が必要。**
⇒可能な限り、**主従関係の整合性を図ることが重要（従道路側の幅員を狭小化が理想）。**
⇒今後、事故発生などが発生した場合は、**主従関係をしっかりと検討すべきである。**

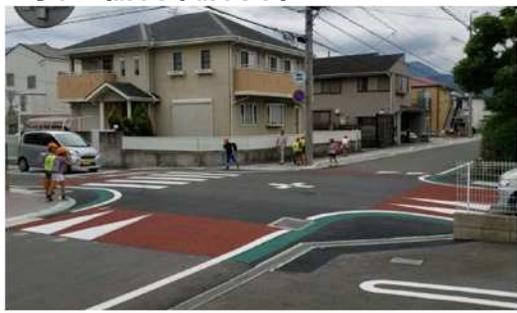
■ 事例（静岡県静岡市）

【スムーズ横断歩道付き交差点ハンプ】

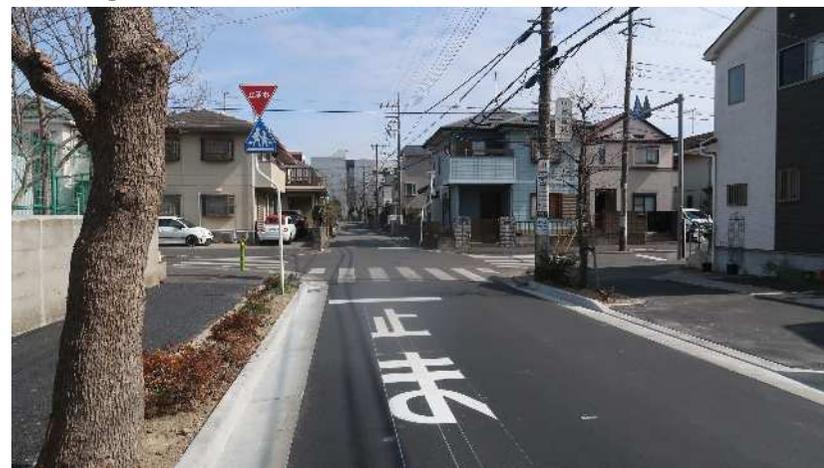
写真①

【当該交差点の現状】
