3. 本町地区の検討結果 (1) エリア全体の現状把握

(2) 当該エリアの課題と対策のコンセプト

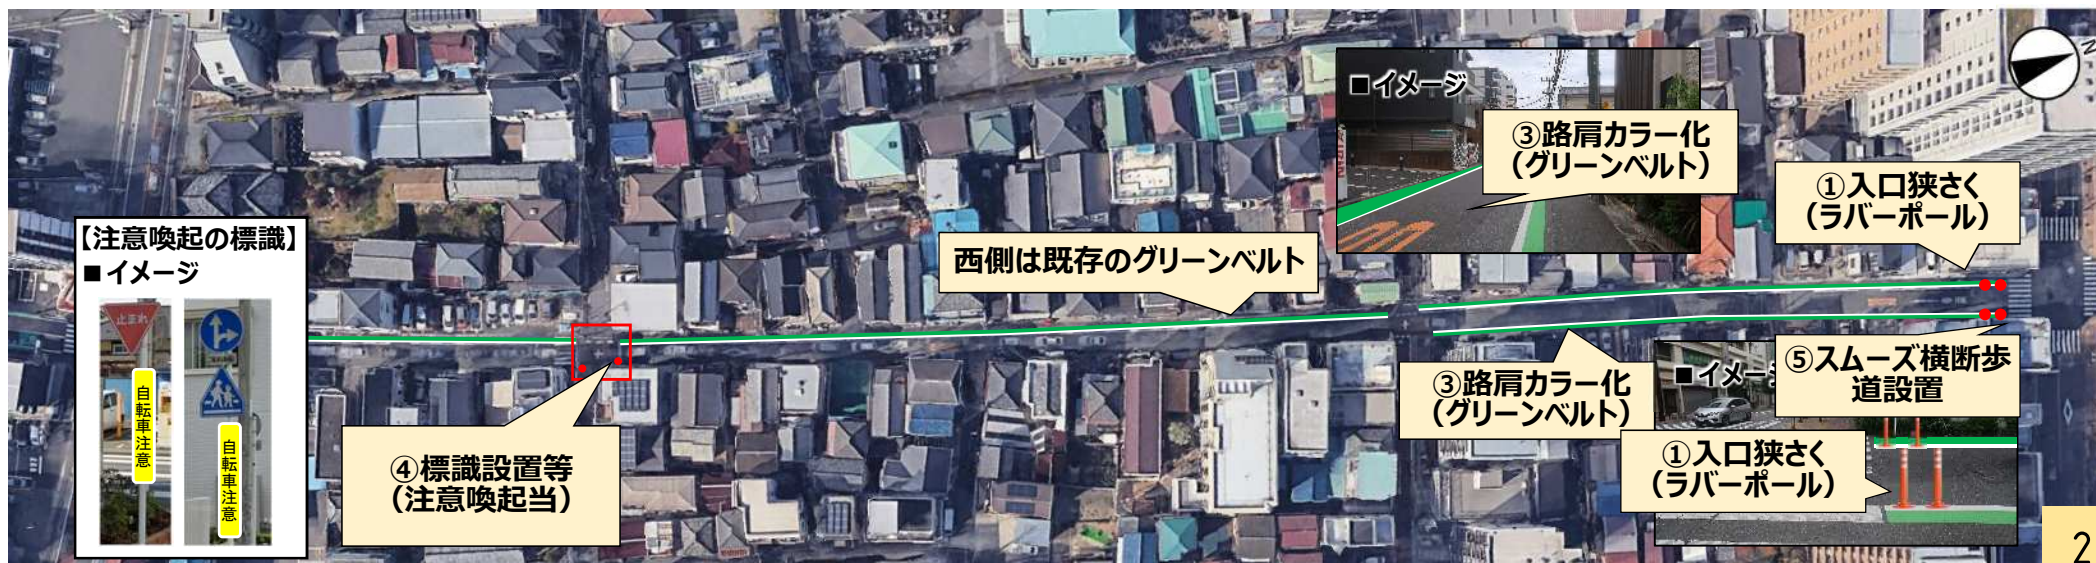
■ 対策内容 (案)

方針：「① 走行車両の速度抑制及び注意喚起」「② 歩行者空間の確保」

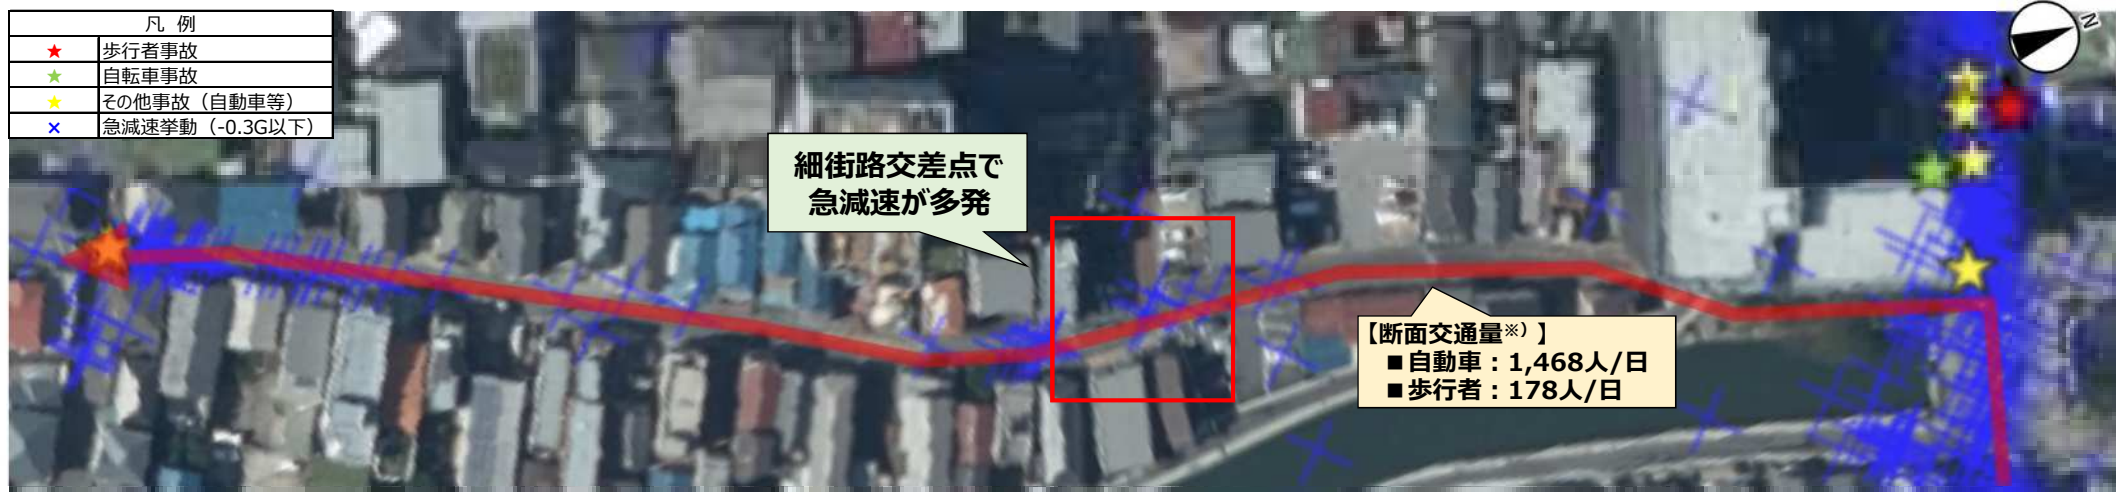
【着目区間2】

■ 事故・急減速発生状況

凡 例	
★	歩行者事故
☆	自転車事故
★	その他事故（自動車等）
×	急減速挙動（-0.3G以下）

※) スマートフォンGPSデータによる推計値（商圏分析サービス「KDDI Location Analyzer」による集計結果©KDDI ©GIKENSHOJI INTERNATIONAL CO.,LTD）
 auスマートフォンの位置情報を活用した分析であり、断面交通量は通行者数をカウントしている。

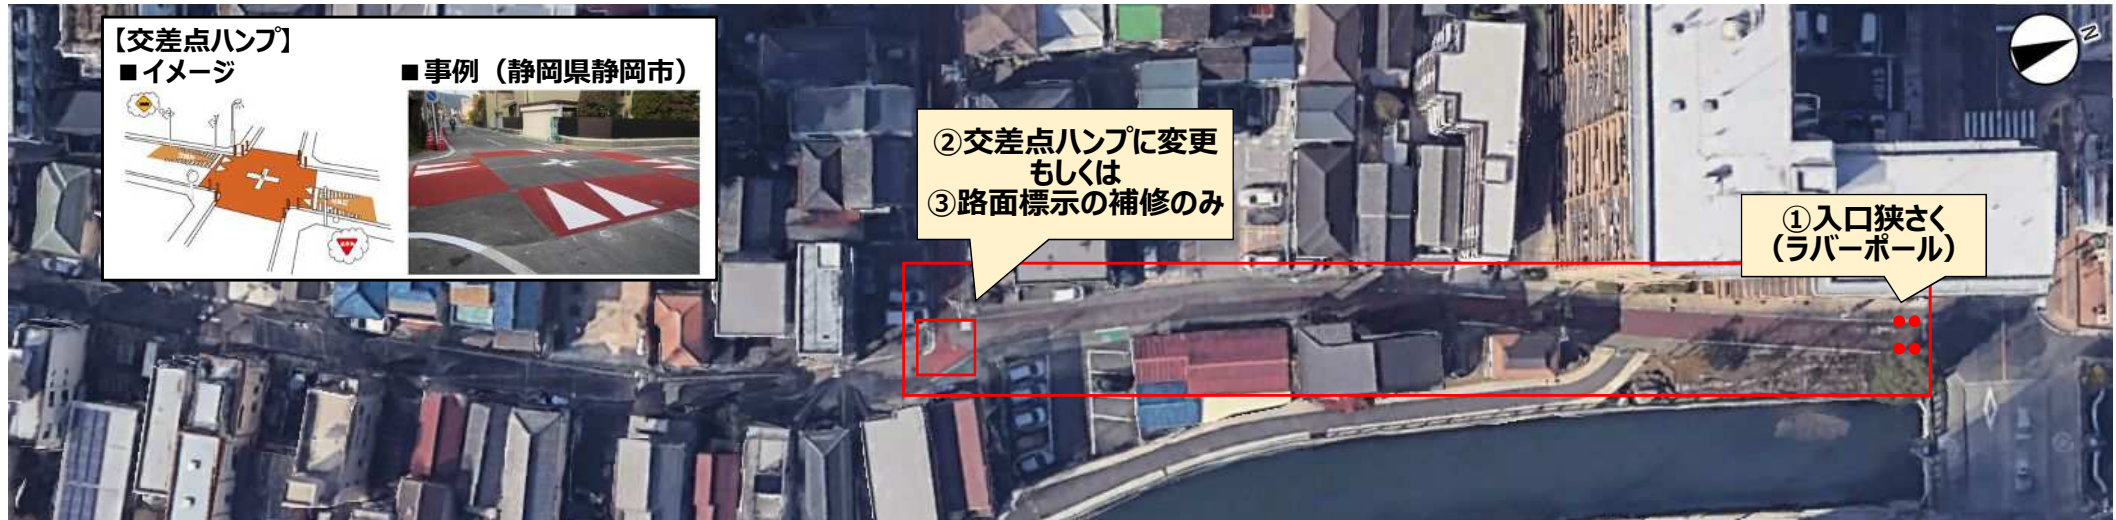
■ 対策内容（案）

方針：「①走行車両の速度抑制及び注意喚起」

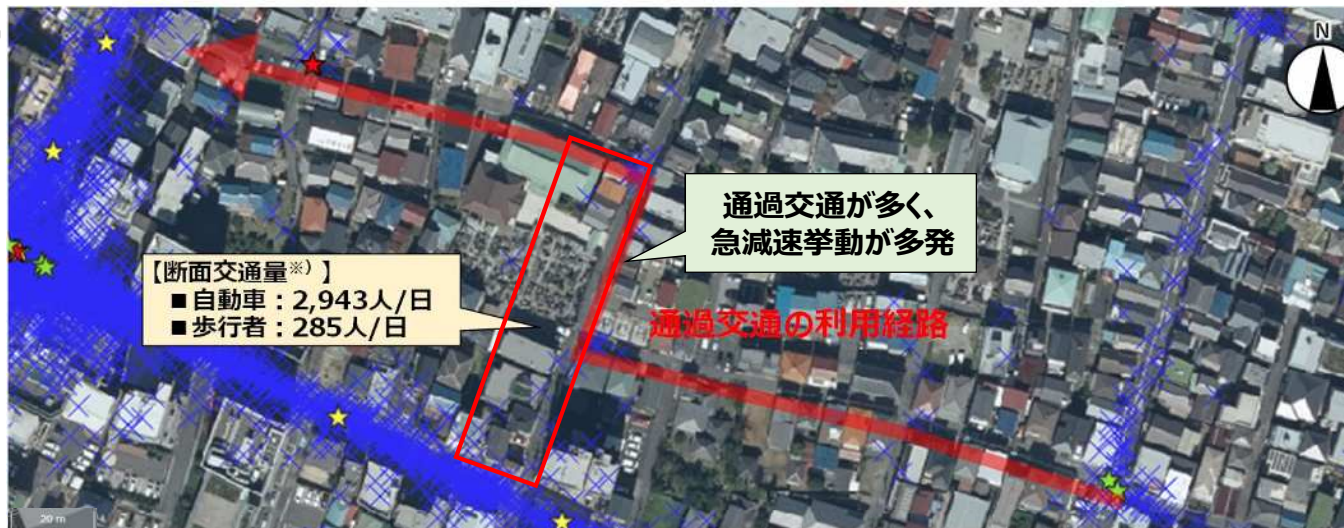
【着目区間3】

■ 事故・急減速発生状況

凡 例	
★	歩行者事故
☆	自転車事故
★	その他事故（自動車等）
×	急減速挙動（-0.3G以下）

※) スマートフォンGPSデータによる推計値（商圏分析サービス「KDDI Location Analyzer」による集計結果©KDDI ©GIKENSHOJI INTERNATIONAL CO.,LTD）
 auスマートフォンの位置情報を活用した分析であり、断面交通量は通行者数をカウントしている。

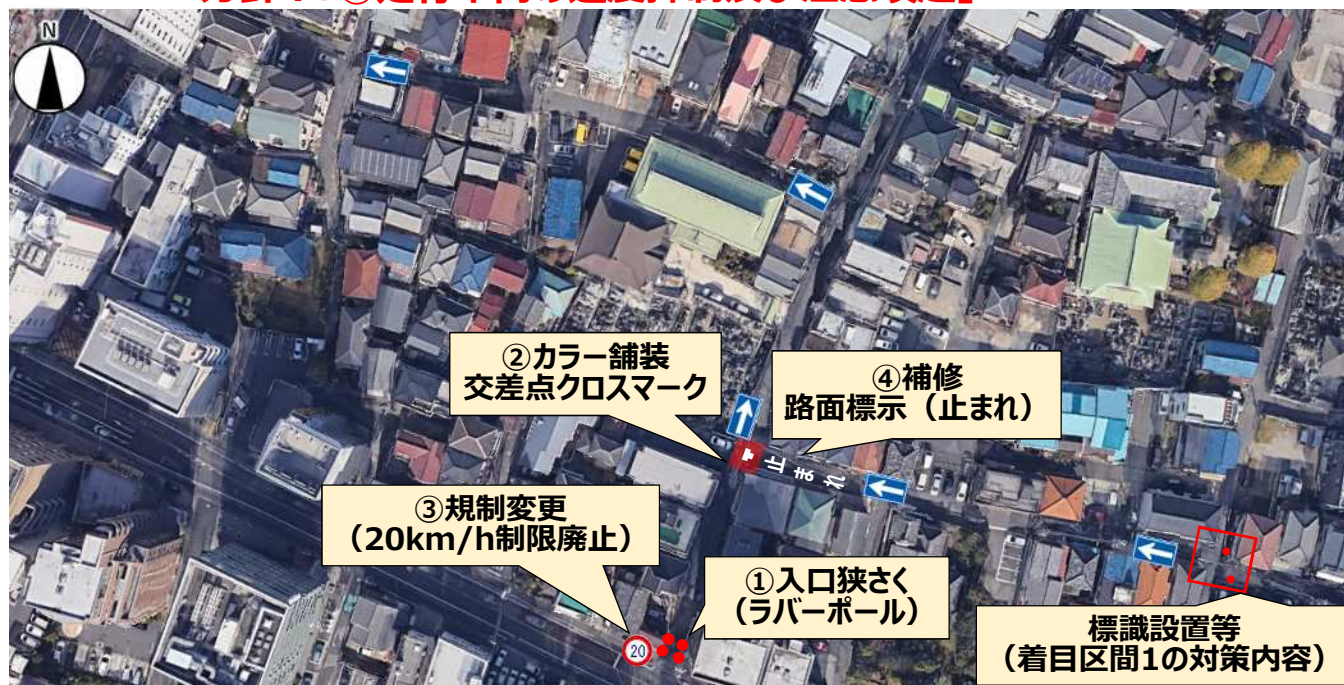
■ 対策内容（案）

方針：「①走行車両の速度抑制及び注意喚起」

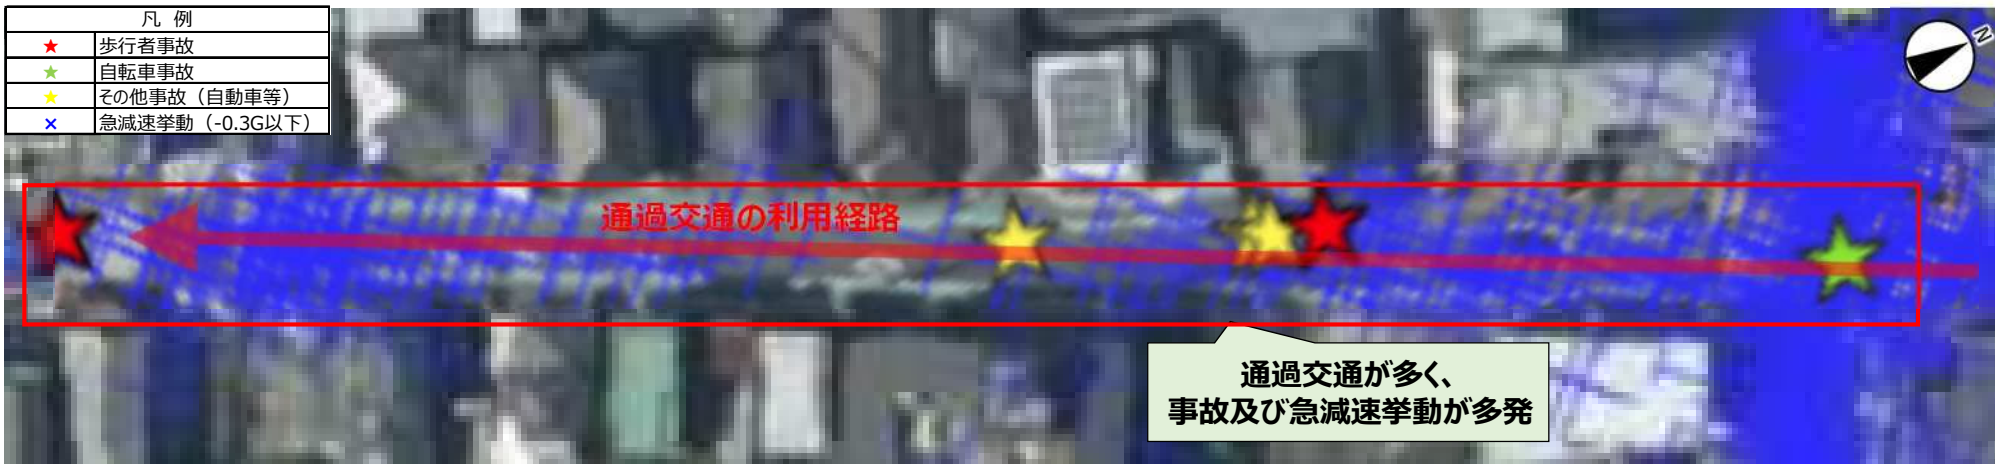
【着目区間4】

■ 事故・急減速発生状況

凡 例	
★	歩行者事故
★	自転車事故
★	その他事故（自動車等）
×	急減速挙動（-0.3G以下）

※ スマートフォンGPSデータによる推計値（商圏分析サービス「KDDI Location Analyzer」による集計結果©KDDI ©GIKENSHOJI INTERNATIONAL CO.,LTD）
auスマートフォンの位置情報を活用した分析であり、断面交通量は通行者数をカウントしている。

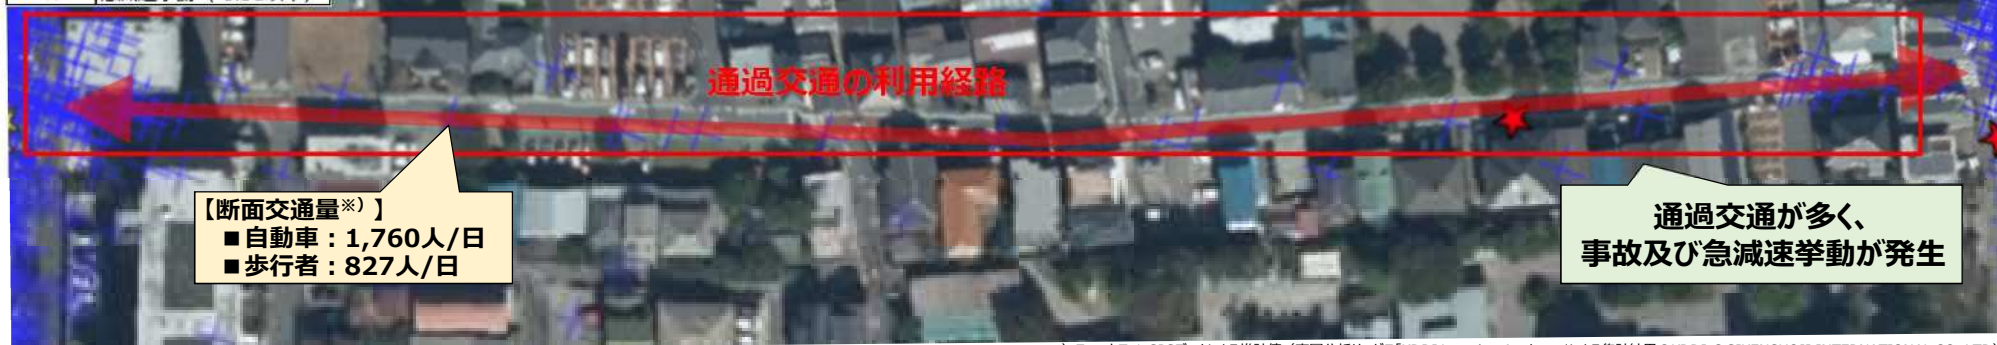
【着目区間5】

■ 事故・急減速発生状況

凡例	
★	歩行者事故
☆	自転車事故
●	その他事故（自動車等）
×	急減速挙動（-0.3G以下）

※) スマートフォンGPSデータによる推計値（商圏分析サービス「KDDI Location Analyzer」による集計結果©KDDI ©GIKENSHOJI INTERNATIONAL CO.,LTD） auスマートフォンの位置情報を活用した分析であり、断面交通量は通行者数をカウントしている。

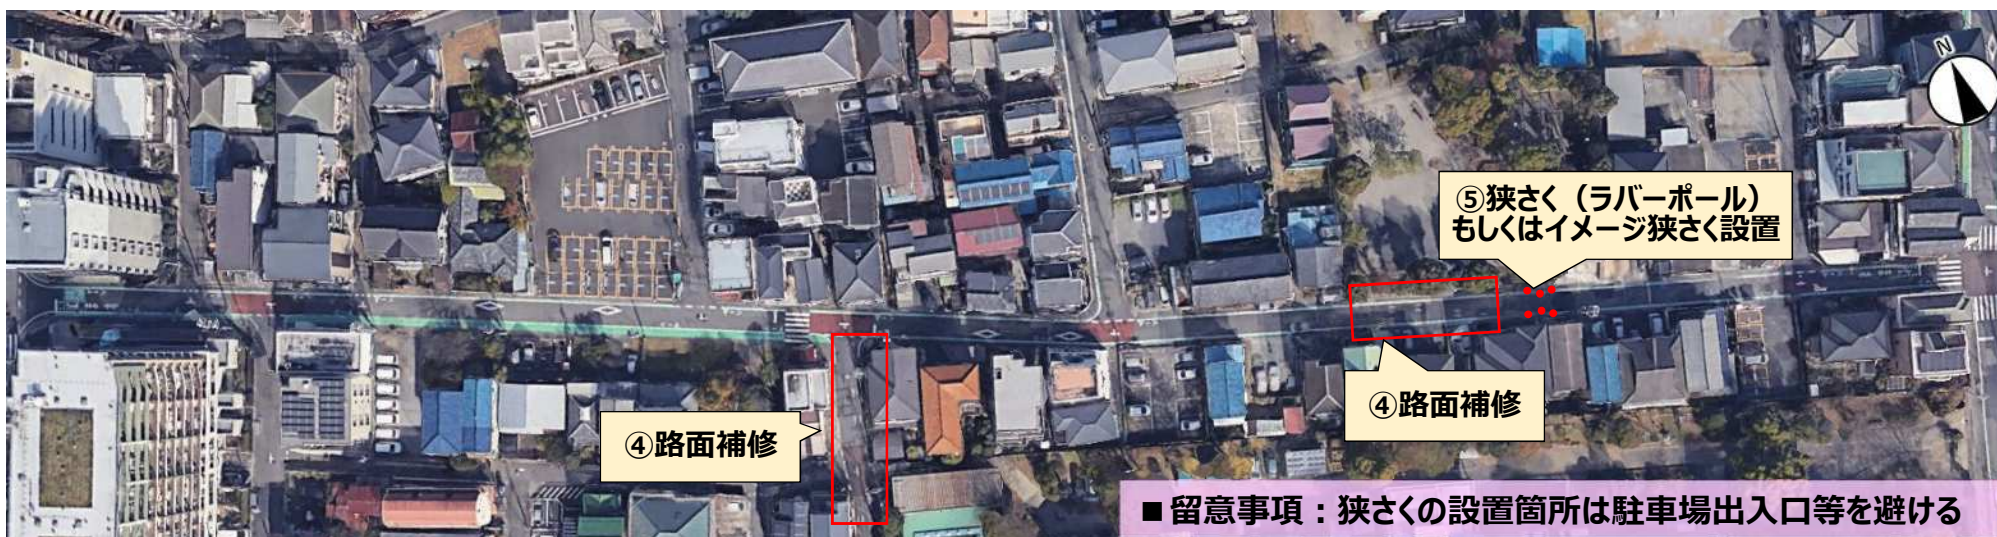
■ 対策内容（案）

方針：「①走行車両の速度抑制及び注意喚起」
