2. 前原地区の検討結果 (1) エリア全体の現状把握 (渋滞発生状況)

2. 前原地区の検討結果 (2) 当該エリアの課題と対策のコンセプト

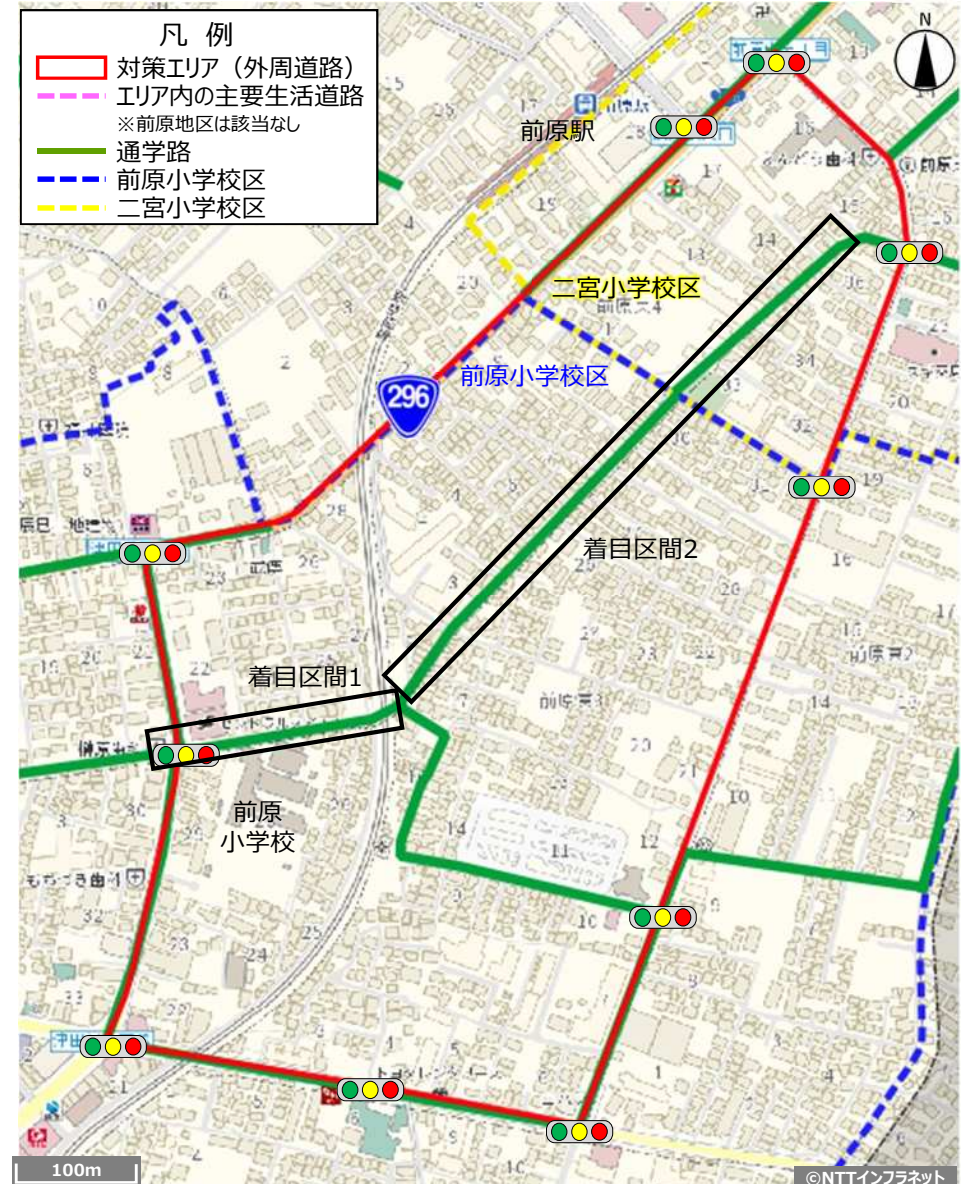
通学路の指定状況

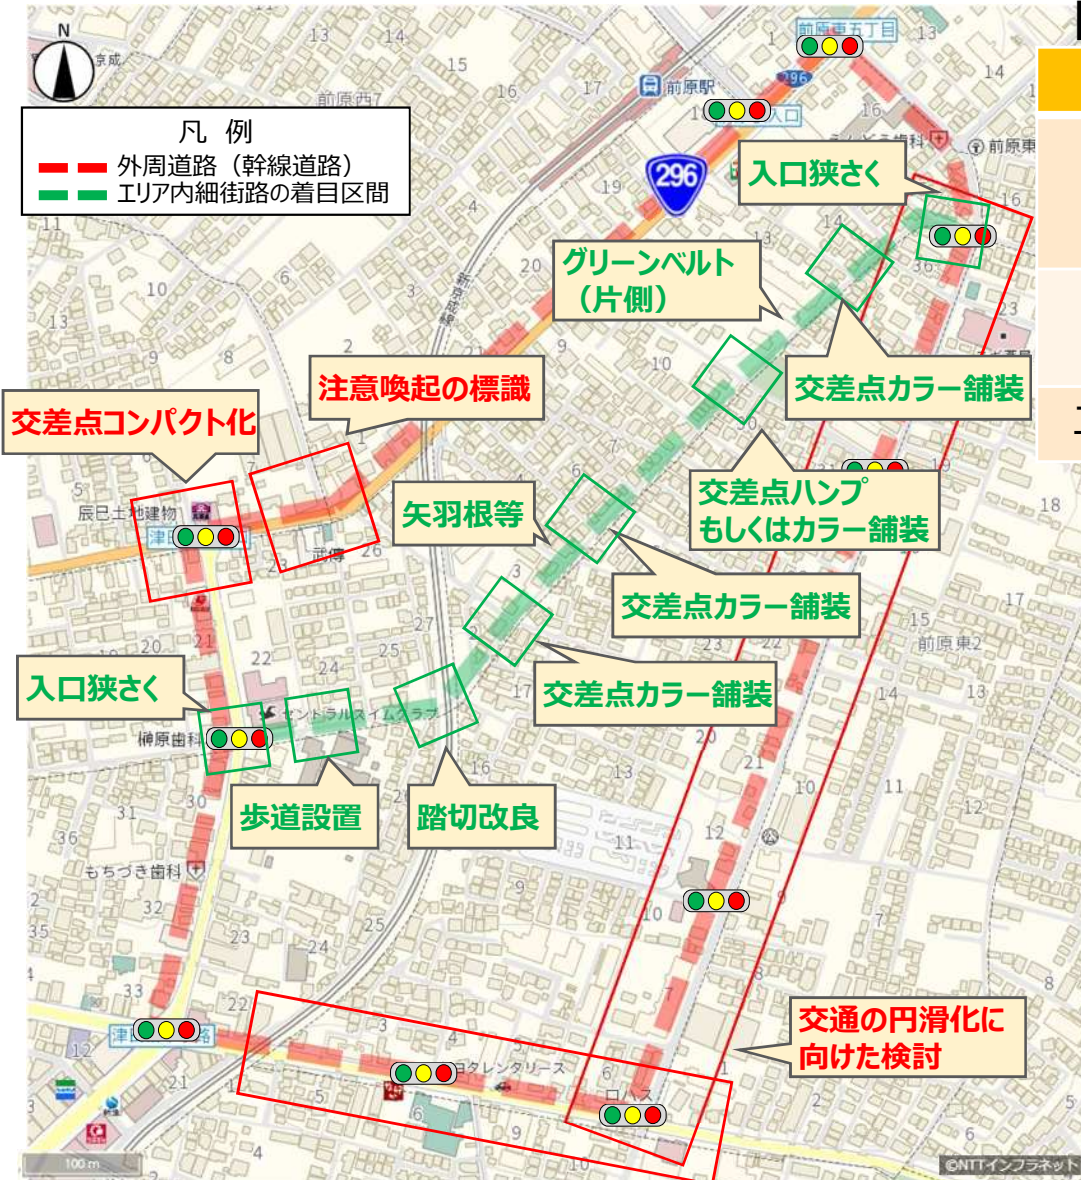
【対策メニュー（案）】

分類	対策内容（案）
外周道路（幹線道路）	<ul style="list-style-type: none"> 交通の円滑化に向けた検討（都市計画道路の整備促進等） 交差点コンパクト化
エリア内の細街路	<ul style="list-style-type: none"> 物理的デバイス（交差点ハンプ、入口狭さく等） 路面標示（カラー舗装、グリーンベルト等）
エリア進入部	<ul style="list-style-type: none"> 「ゾーン30プラス」の路面標示と標識の設置

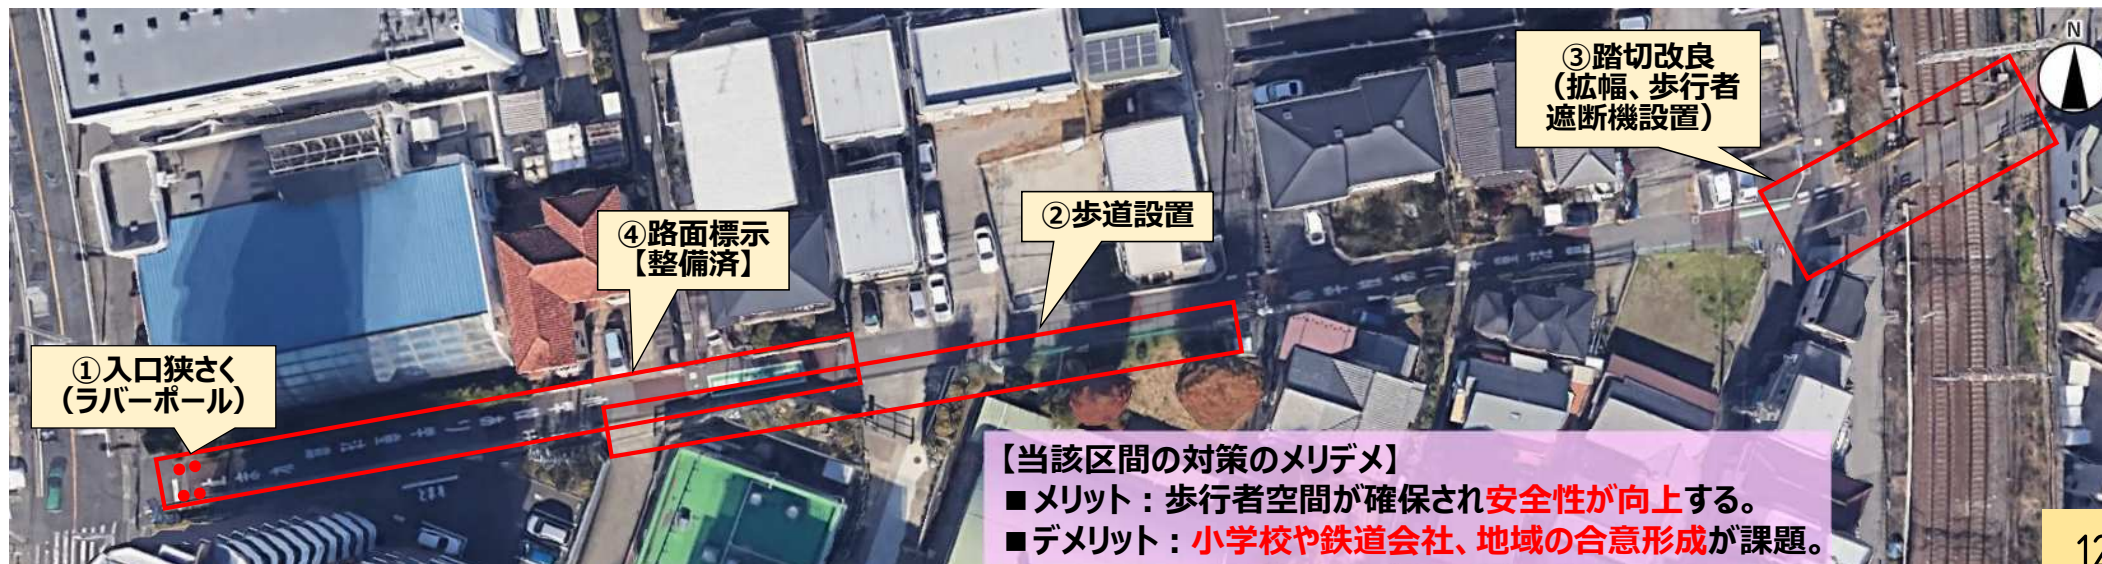
方針：「①歩行空間の確保」「②自転車歩行者との交錯回避」

■ 対策内容（案）

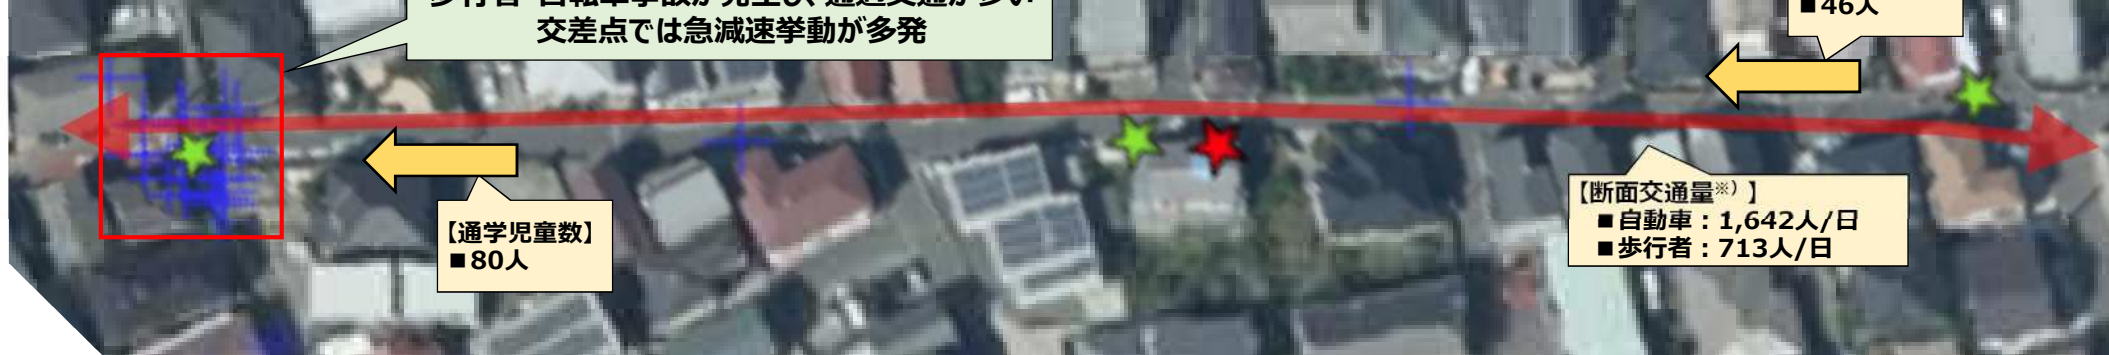
【着目区間2-1】

■ 事故・急減速発生状況

凡 例	
★	歩行者事故
☆	自転車事故
★	その他事故（自動車等）
×	急減速挙動（-0.3G以下）

※) スマートフォンGPSデータによる推計値（商圏分析サービス「KDDI Location Analyzer」による集計結果©KDDI ©GIKENSHOJI INTERNATIONAL CO.,LTD)

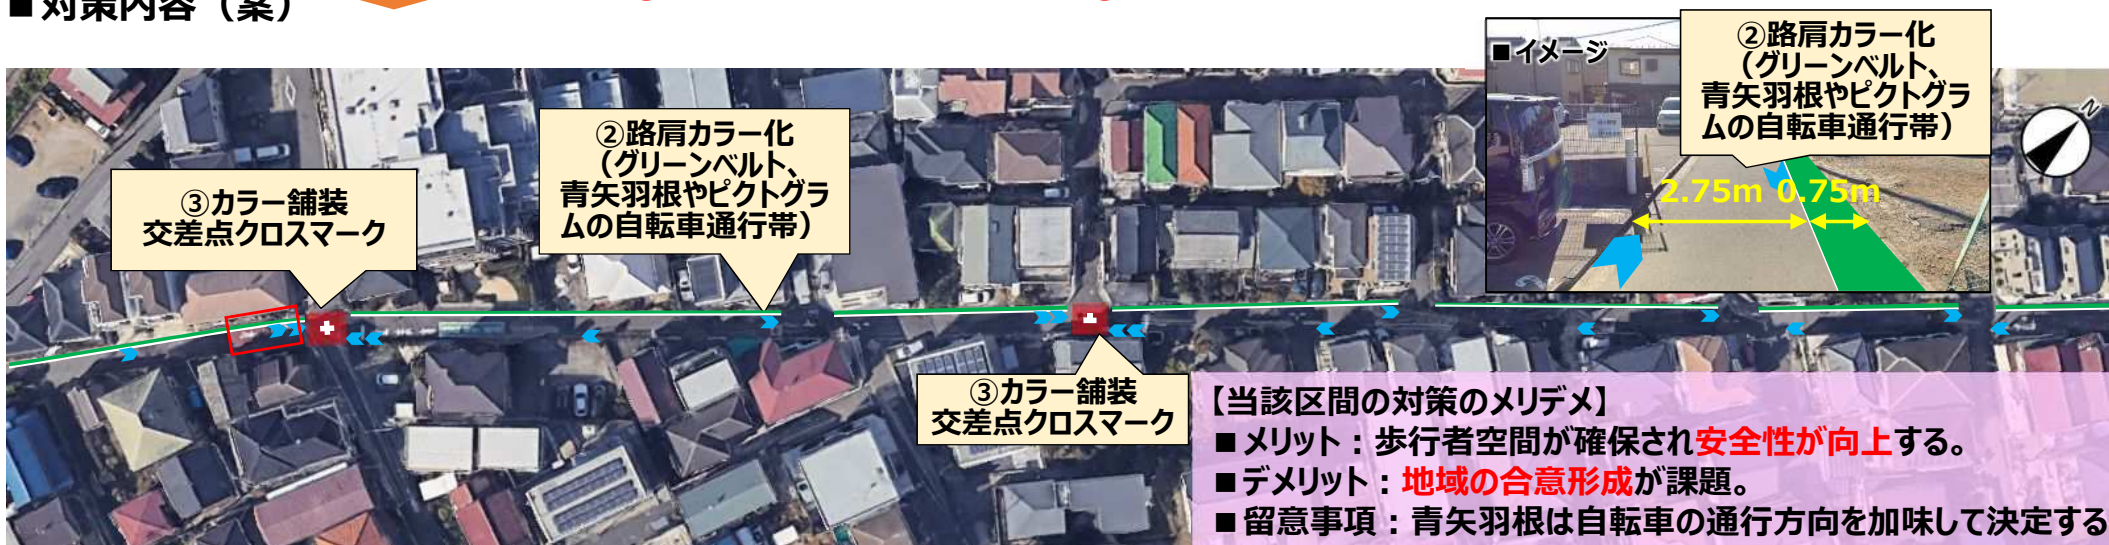
■ 対策内容（案）

方針：「①走行車両への注意喚起」「②自転車走行車の走行位置明確化」

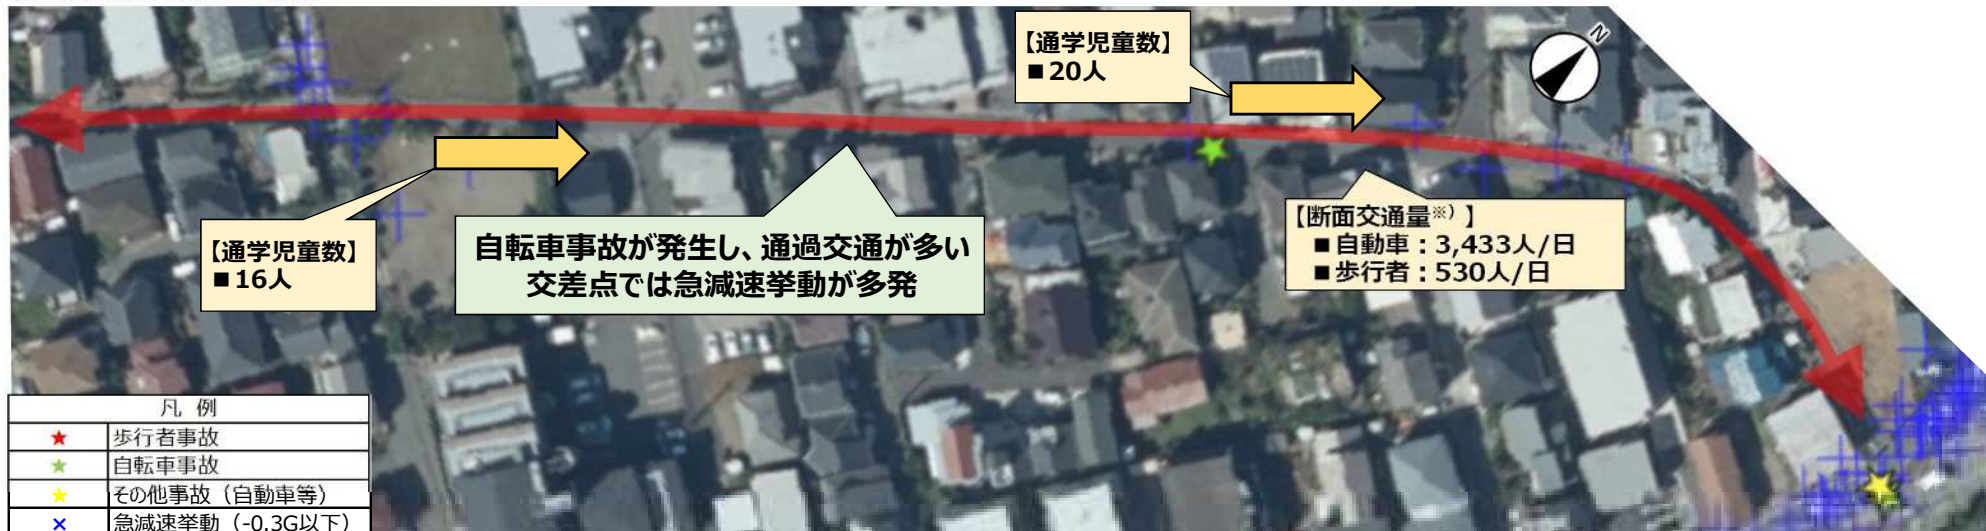
【着目区間2-2】

■ 事故・急減速発生状況

※ スマートフォンGPSデータによる推計値（商圏分析サービス「KDDI Location Analyzer」による集計結果©KDDI ©GIKENSHOJI INTERNATIONAL CO.,LTD）
auスマートフォンの位置情報を活用した分析であり、断面交通量は通行者数をカウントしている。

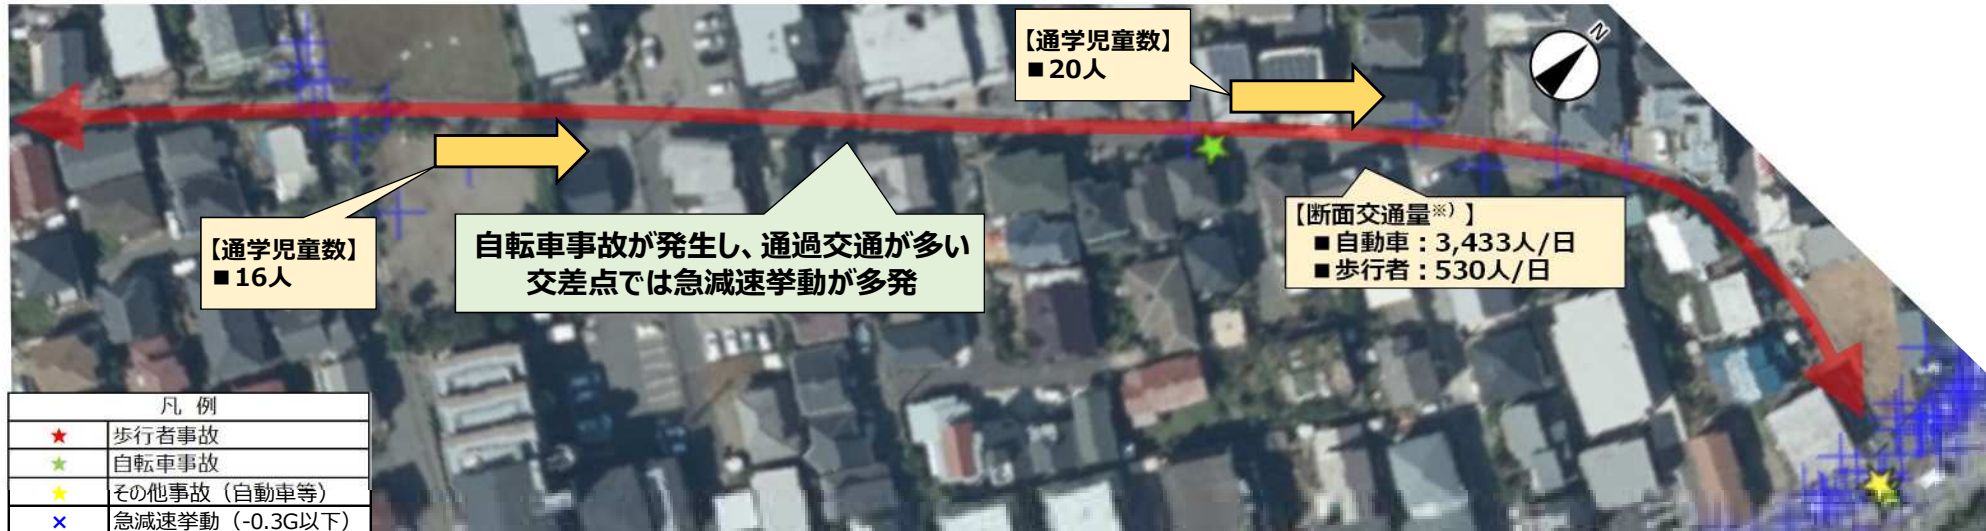
【着目区間2-2】

■ 事故・急減速発生状況

※ スマートフォンGPSデータによる推計値（商圏分析サービス「KDDI Location Analyzer」による集計結果©KDDI ©GIKENSHOJI INTERNATIONAL CO.,LTD）
auスマートフォンの位置情報を活用した分析であり、断面交通量は通行者数をカウントしている。

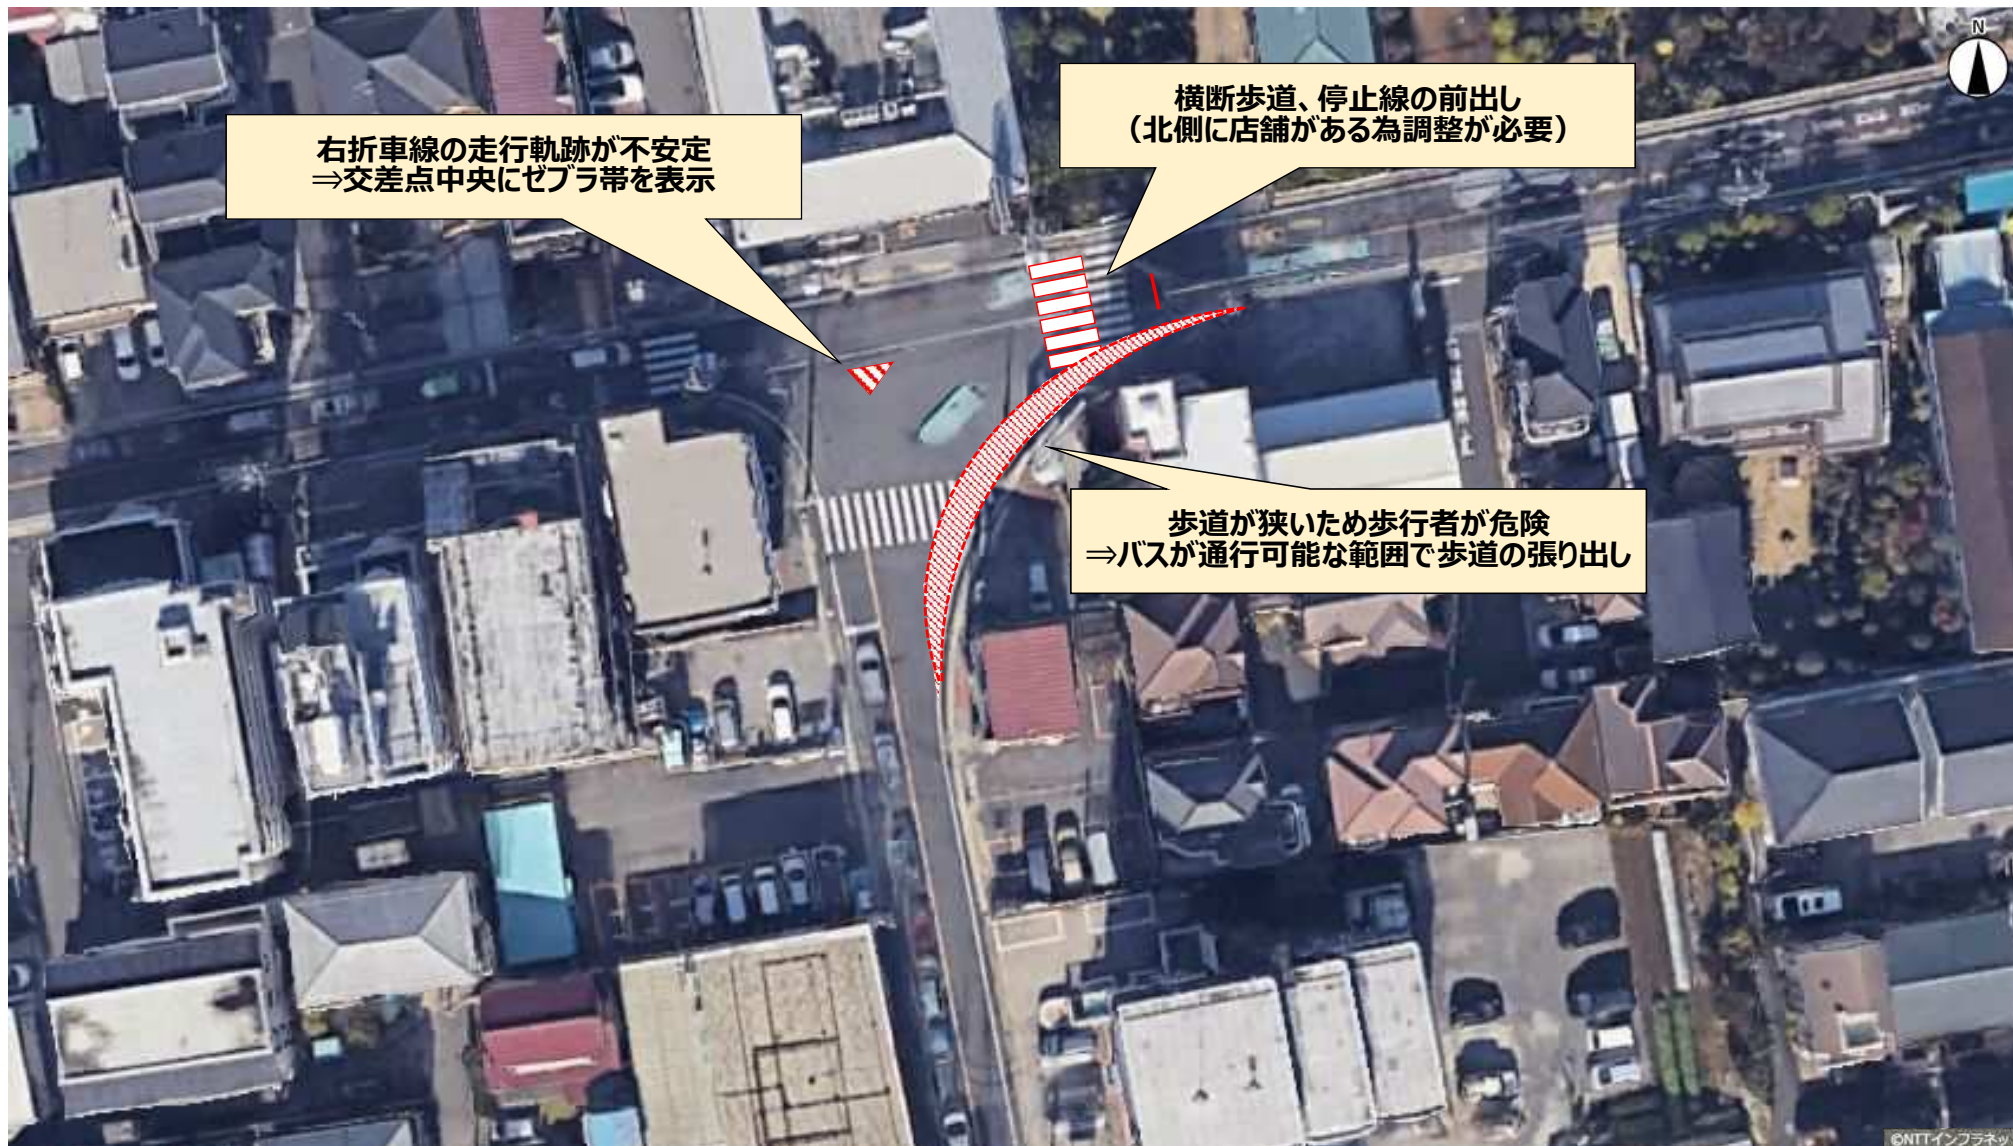
津田沼駅入口交差点

2. 前原地区の検討結果 (3) 対策内容の具体事例：外周道路

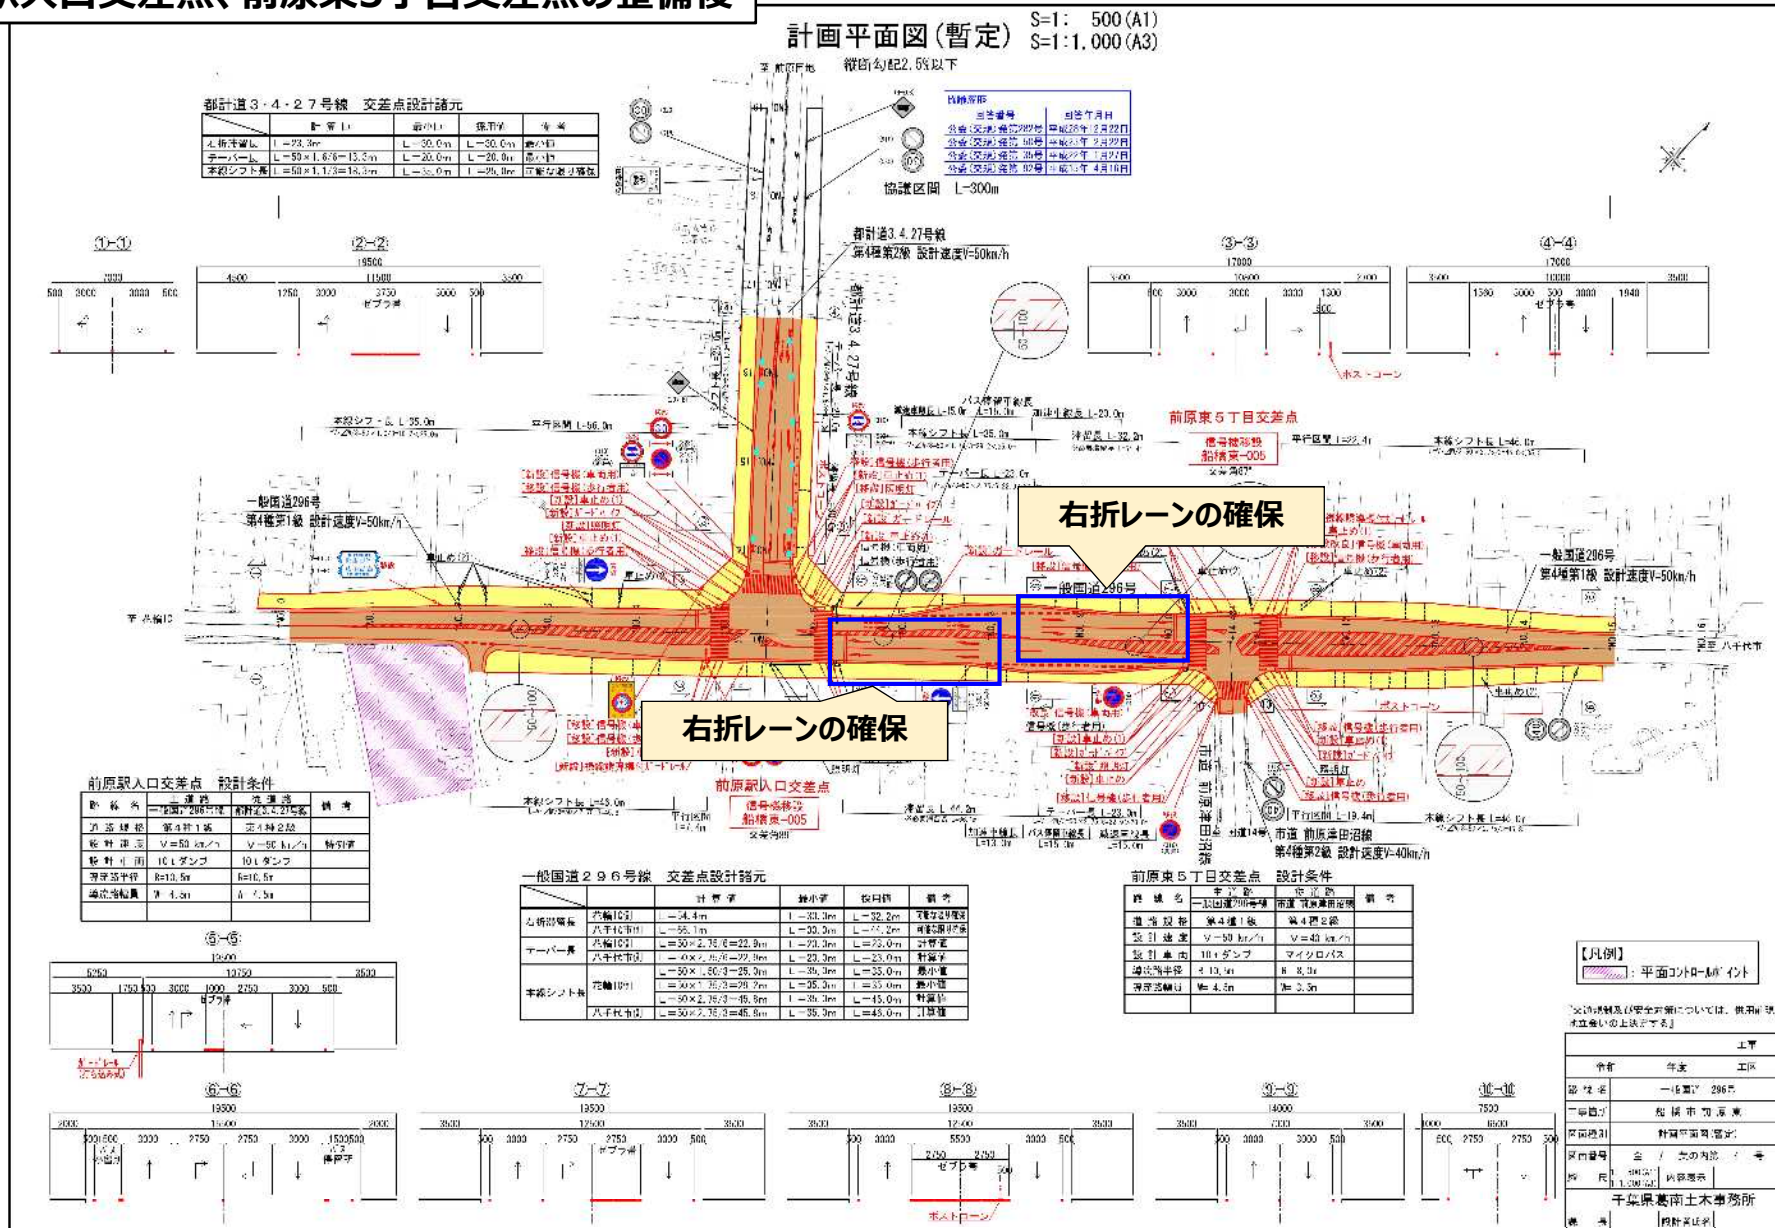
前原駅入口交差点、前原東5丁目交差点の整備後
