準用河川駒込川改修事業の背景（浸水被害状況）¹

準用河川駒込川改修事業の概要

本事業は、船橋市の北東部を流れる準用河川駒込川を改修するものです。

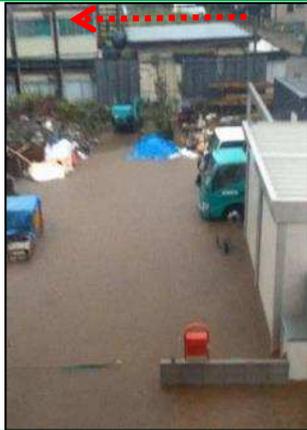
写真①：浸水状況(市街化調整区域)

平成25年10月15～16日の台風26号では、上流市街地の浸水被害に加え、上流部に設置されている習志野台第一調整池がオーバーフローしたことにより、浸水被害が発生しました。

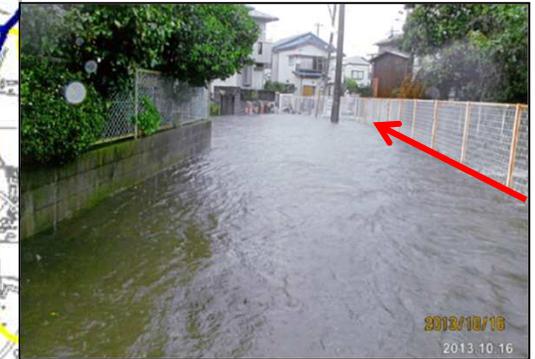
写真②：浸水状況(市街化区域)

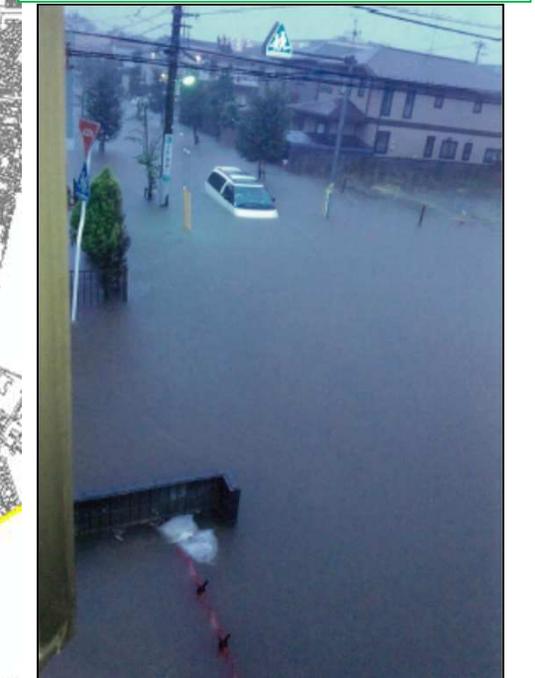
写真④：浸水状況(上流市街地)

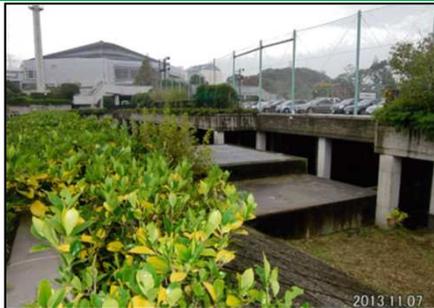
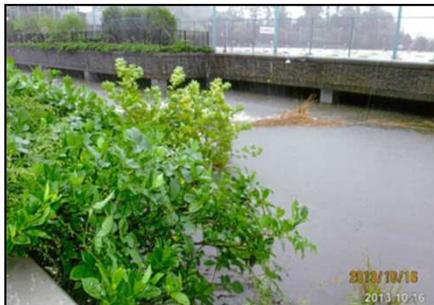
写真③：調整池オーバーフロー状況

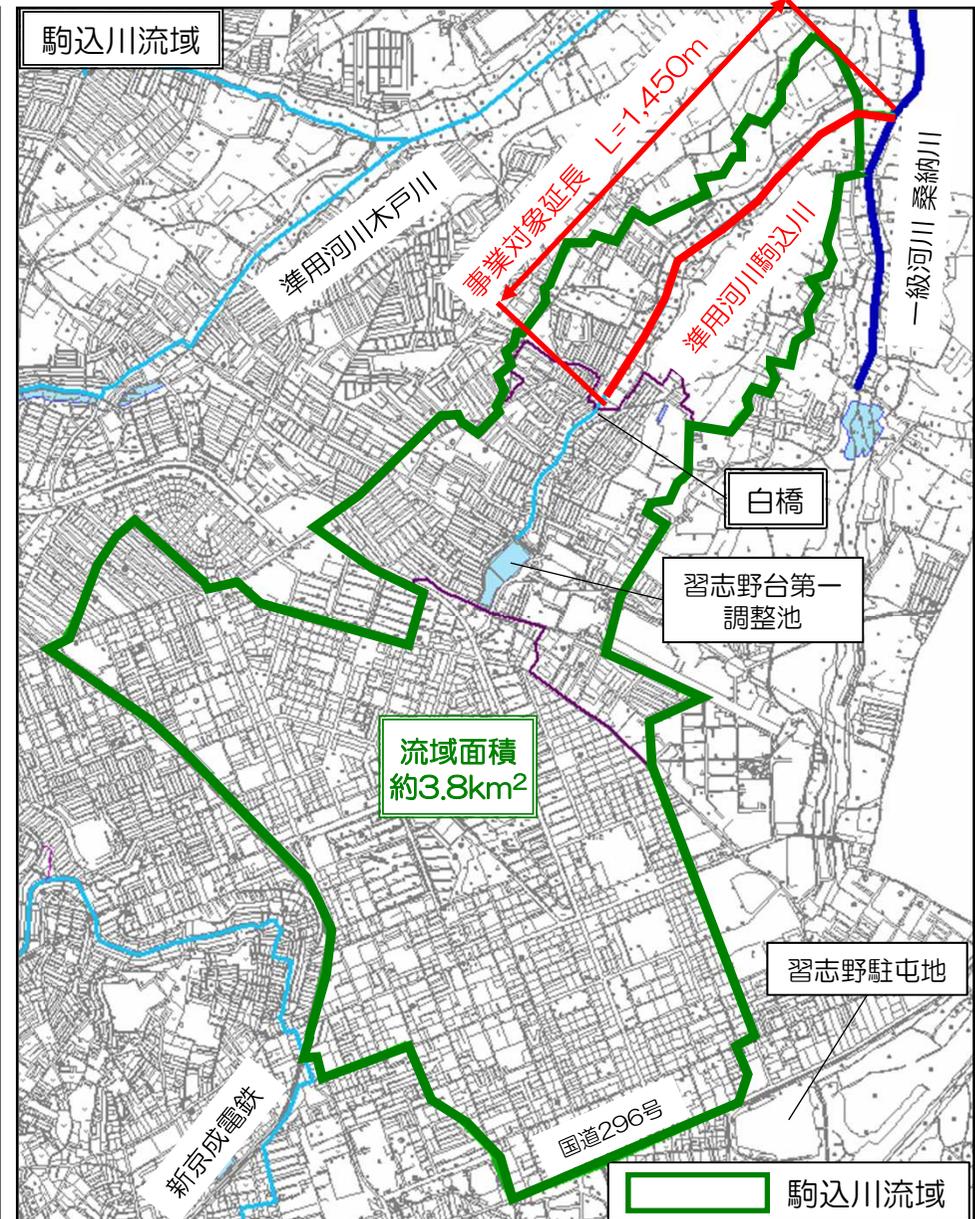
準用河川駒込川は、船橋市北東部の習志野台地を水源とし、河川上流部は市街地を、下流部は谷津地形の農地の中を流れ、一級河川桑納川に流れ込む流域面積約3.8km²の河川です。

約1,450m

（右図、次頁参照）

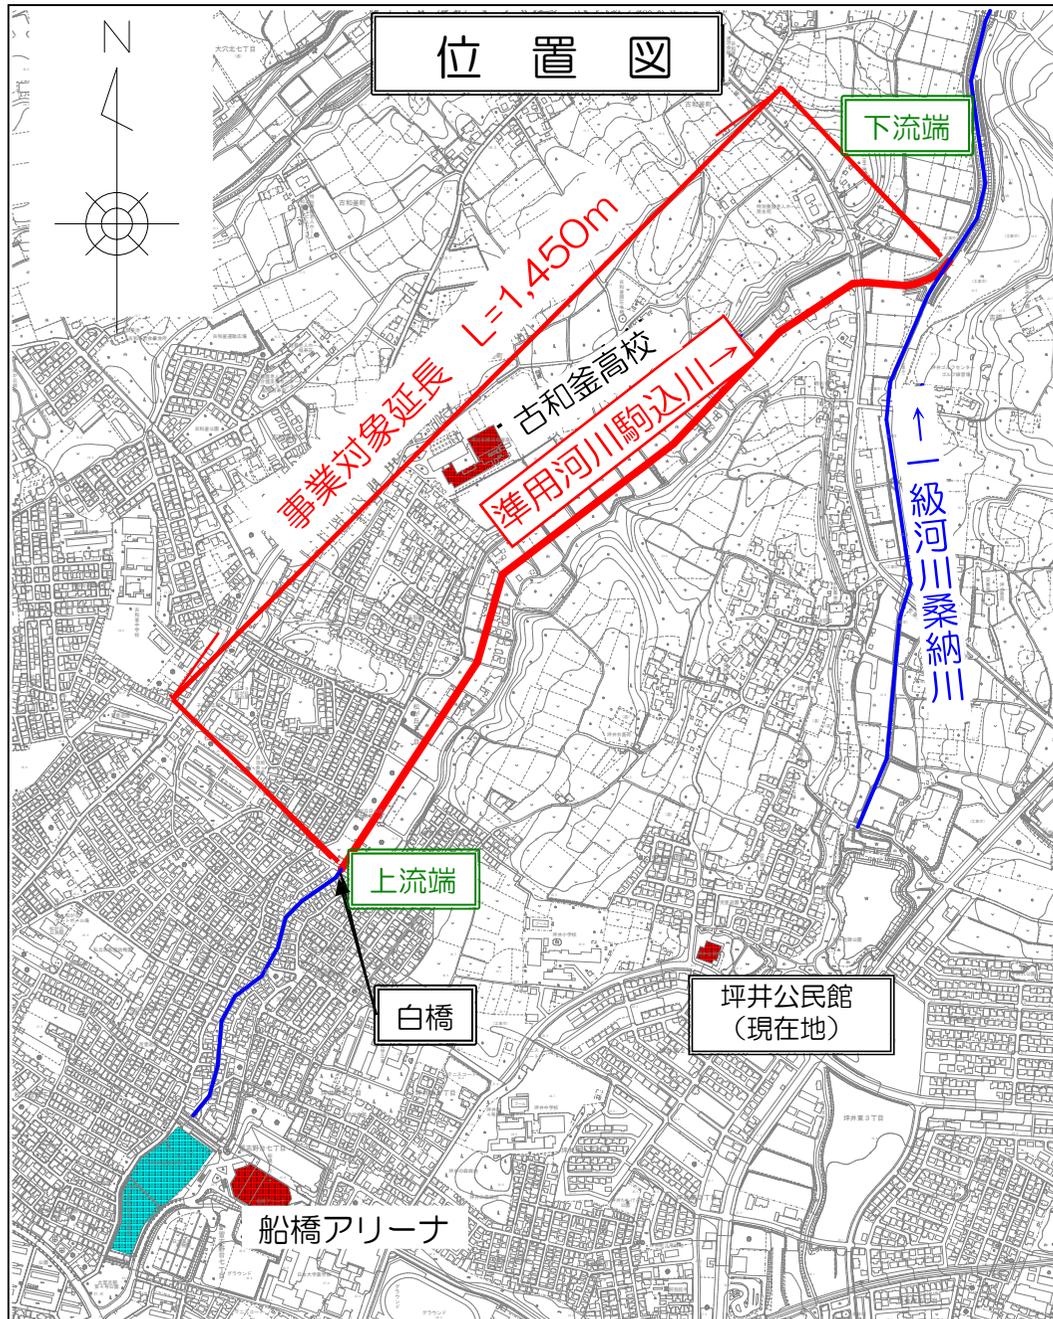
準用河川駒込川改修事業の事業区間

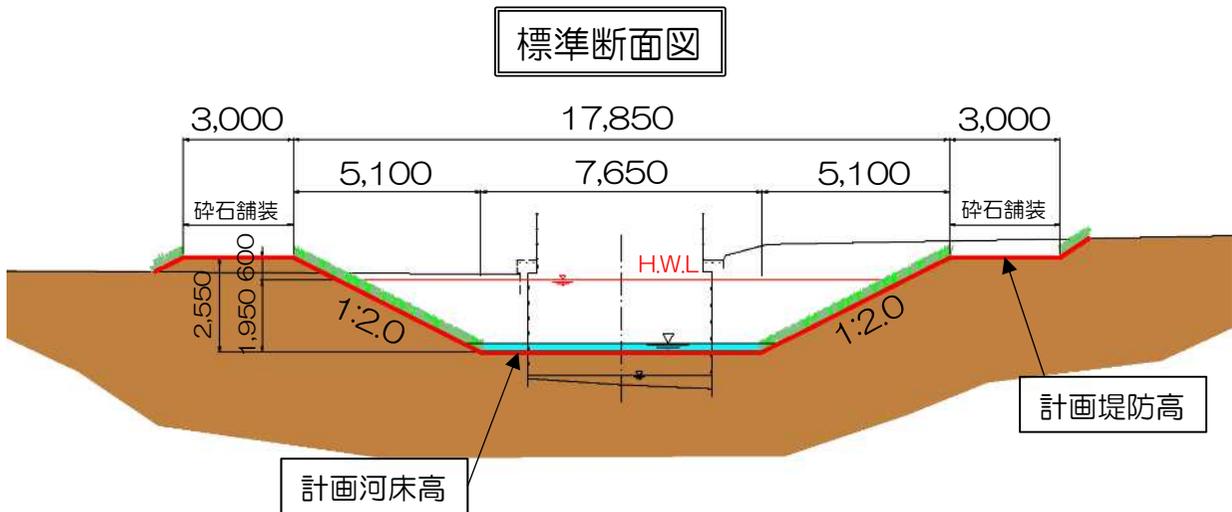
標準断面図

流量 (暫定計画)

35m³/s

計画時間雨量

50mm/hr

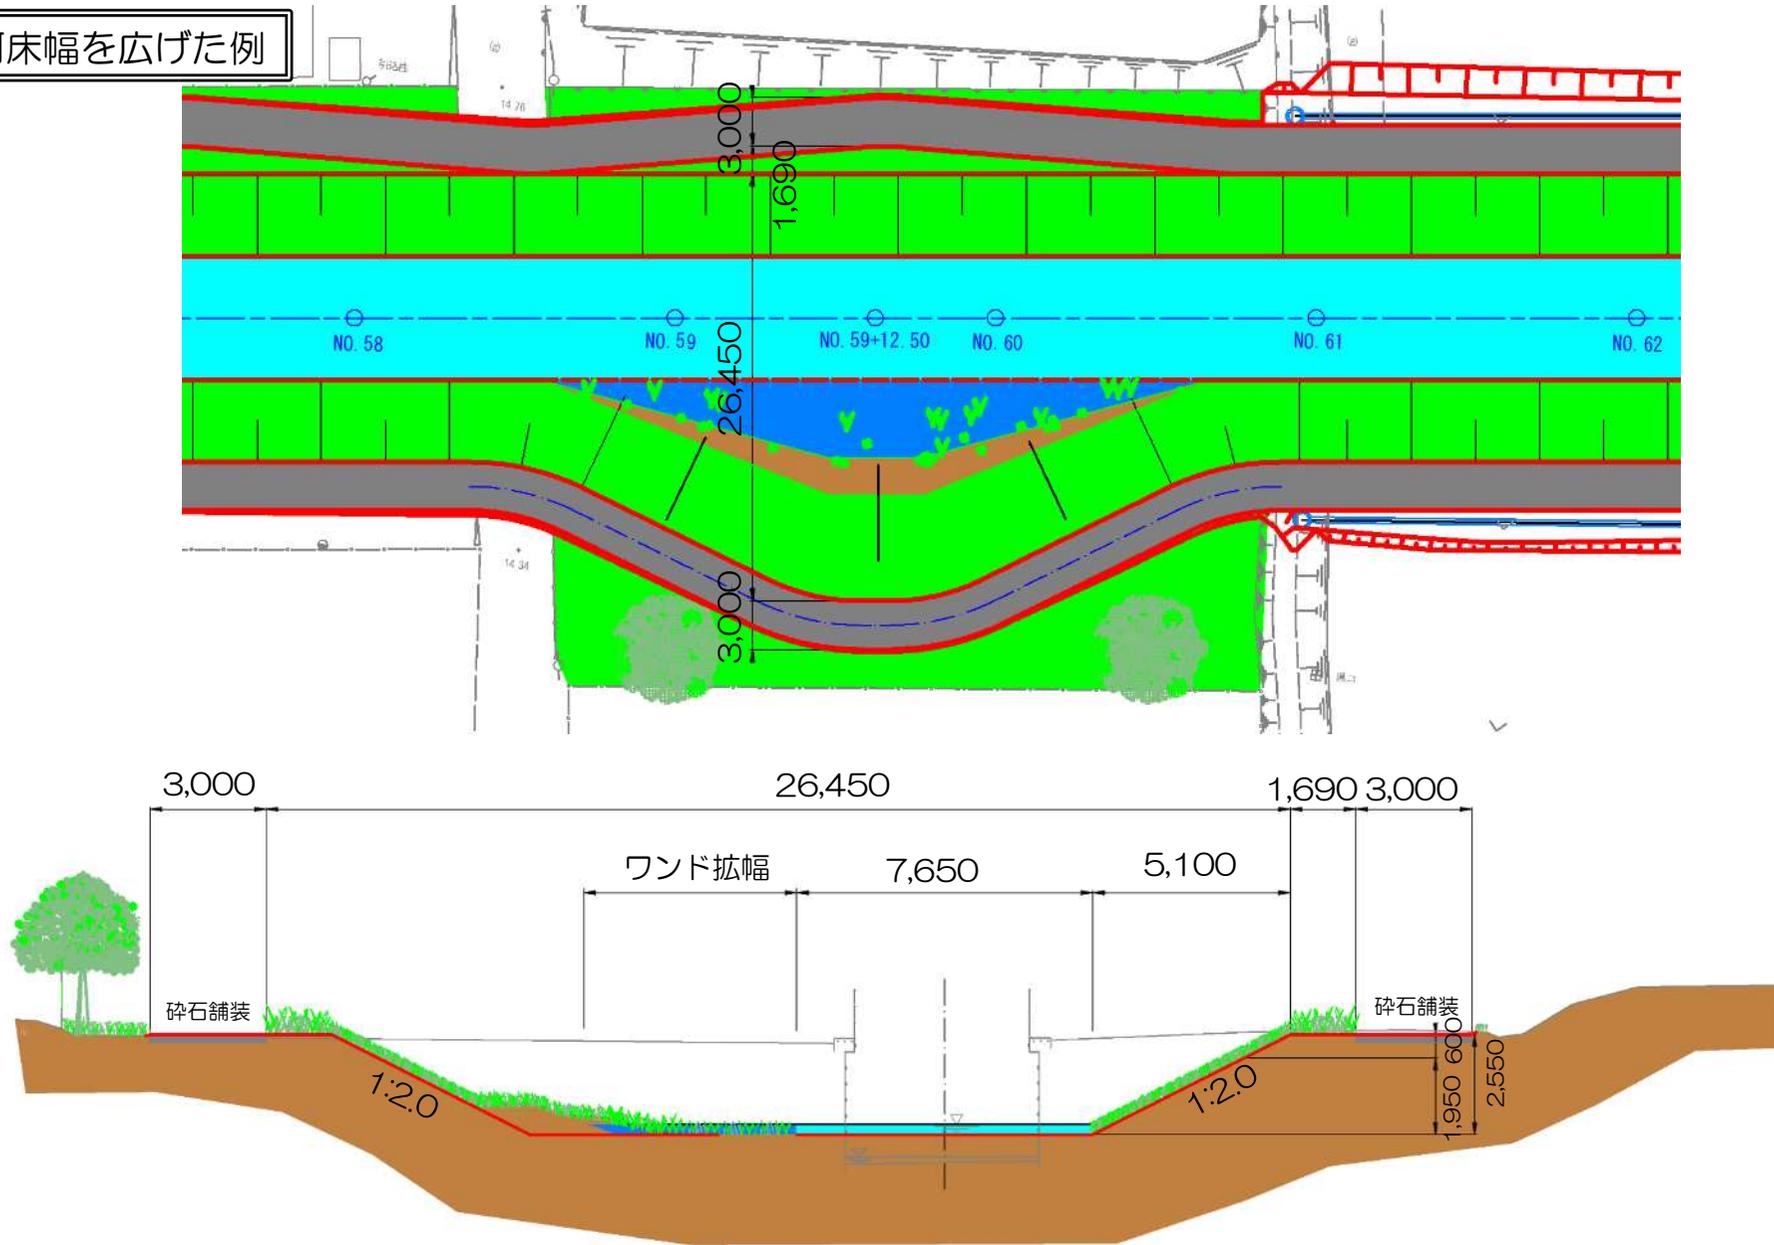
河床幅を広げた例

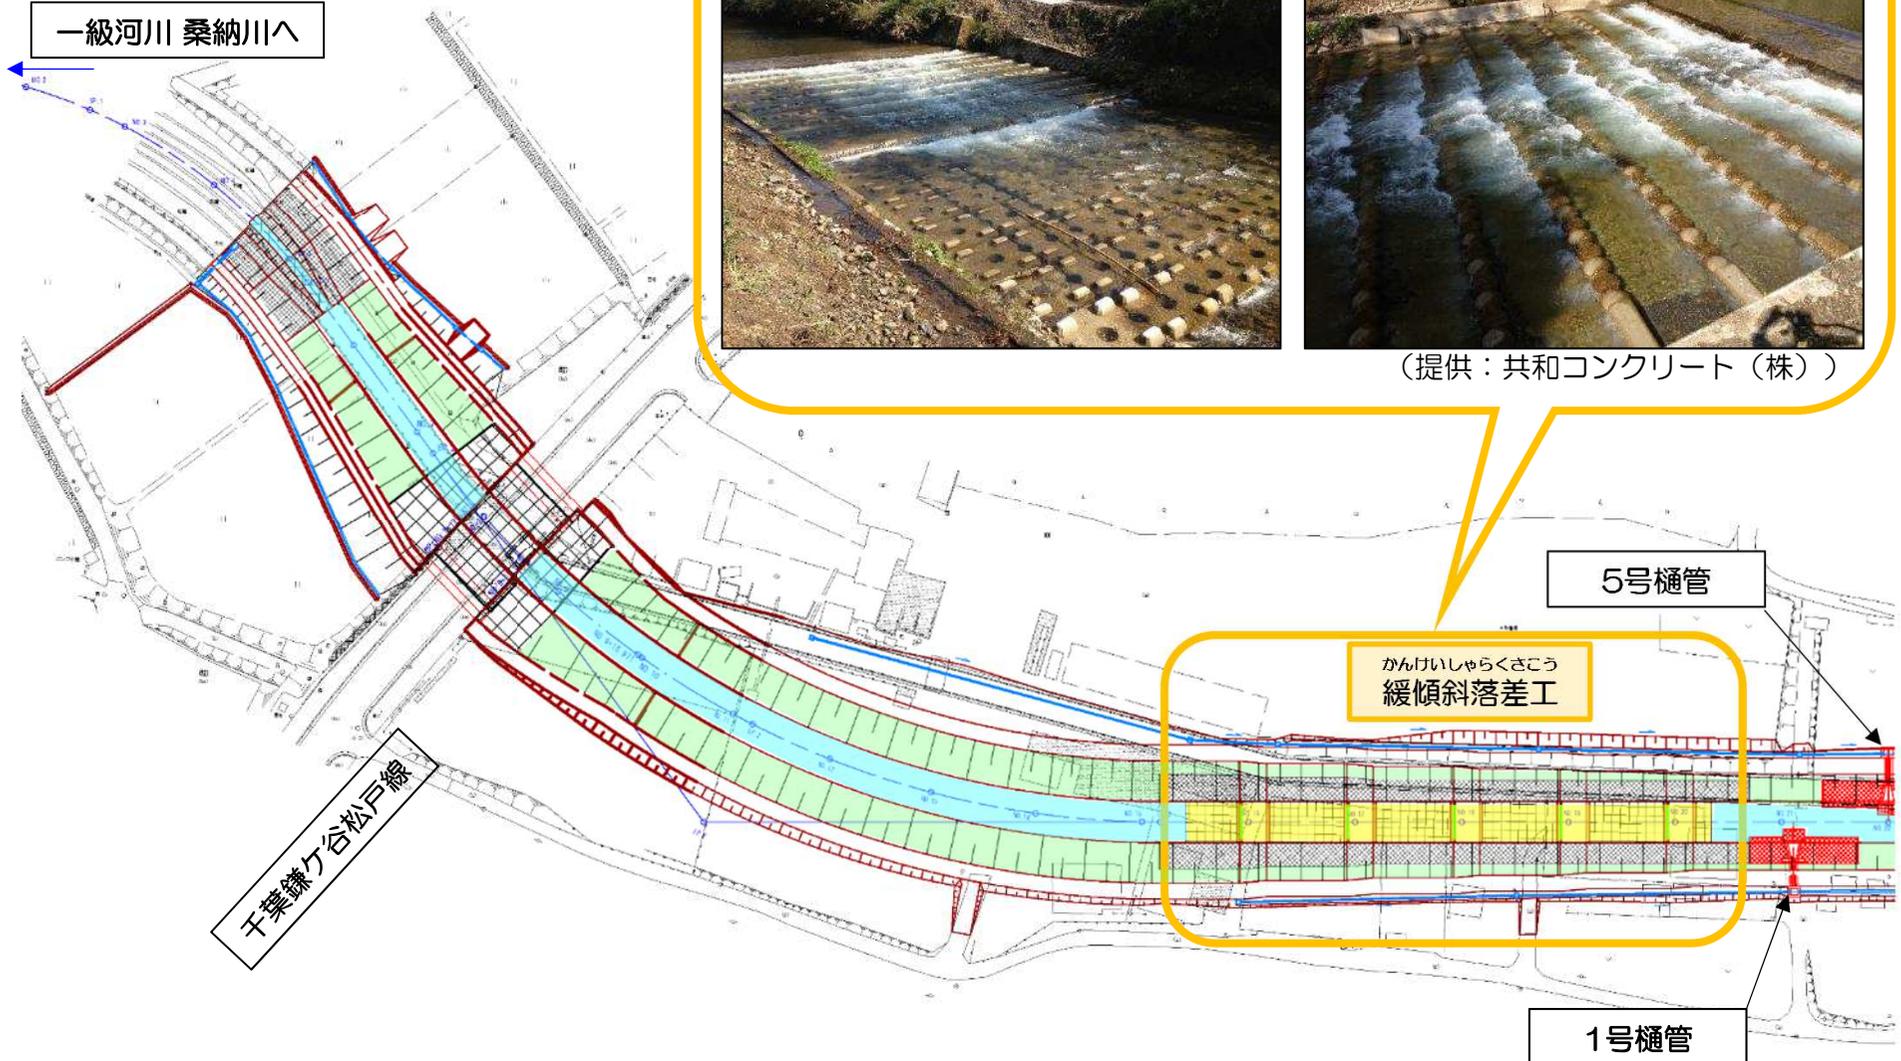
準用河川駒込川 計画平面図①

一級河川 桑納川へ

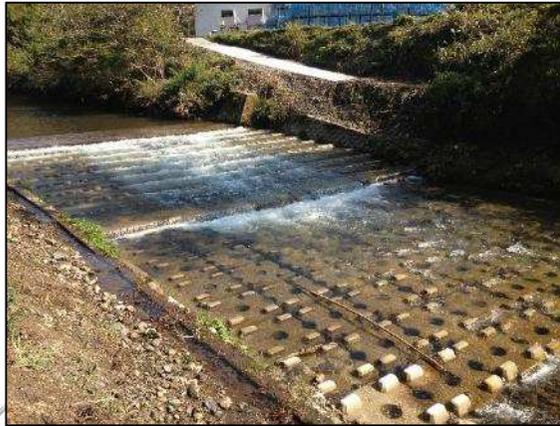
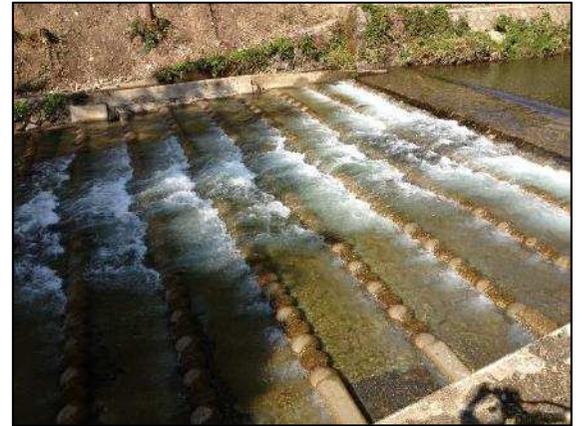
かんけいしゃらくさこう
緩傾斜落差工のイメージ

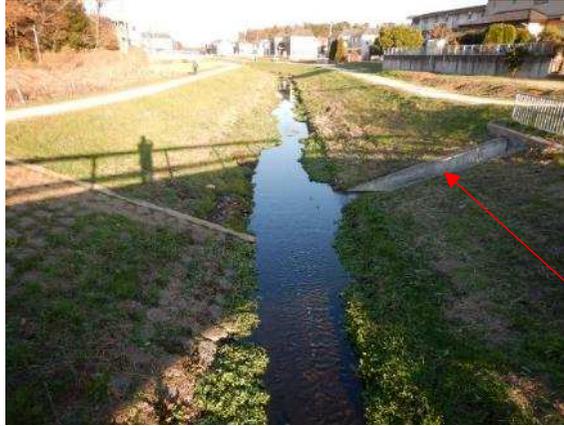
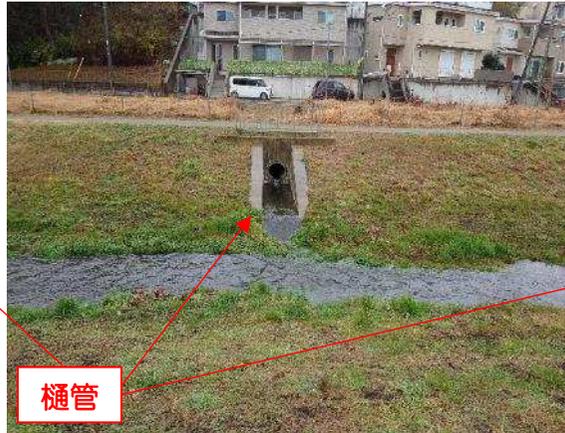
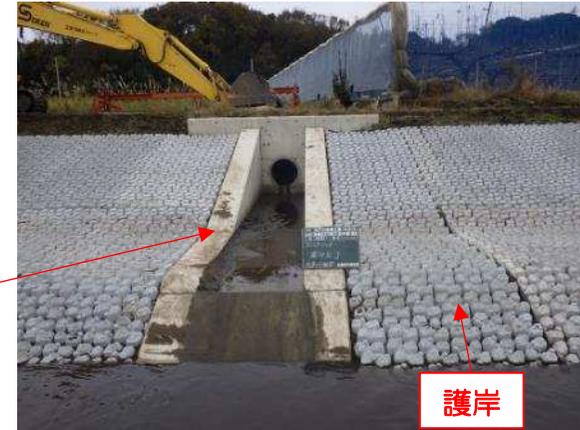
樋管のイメージ（例：木戸川）

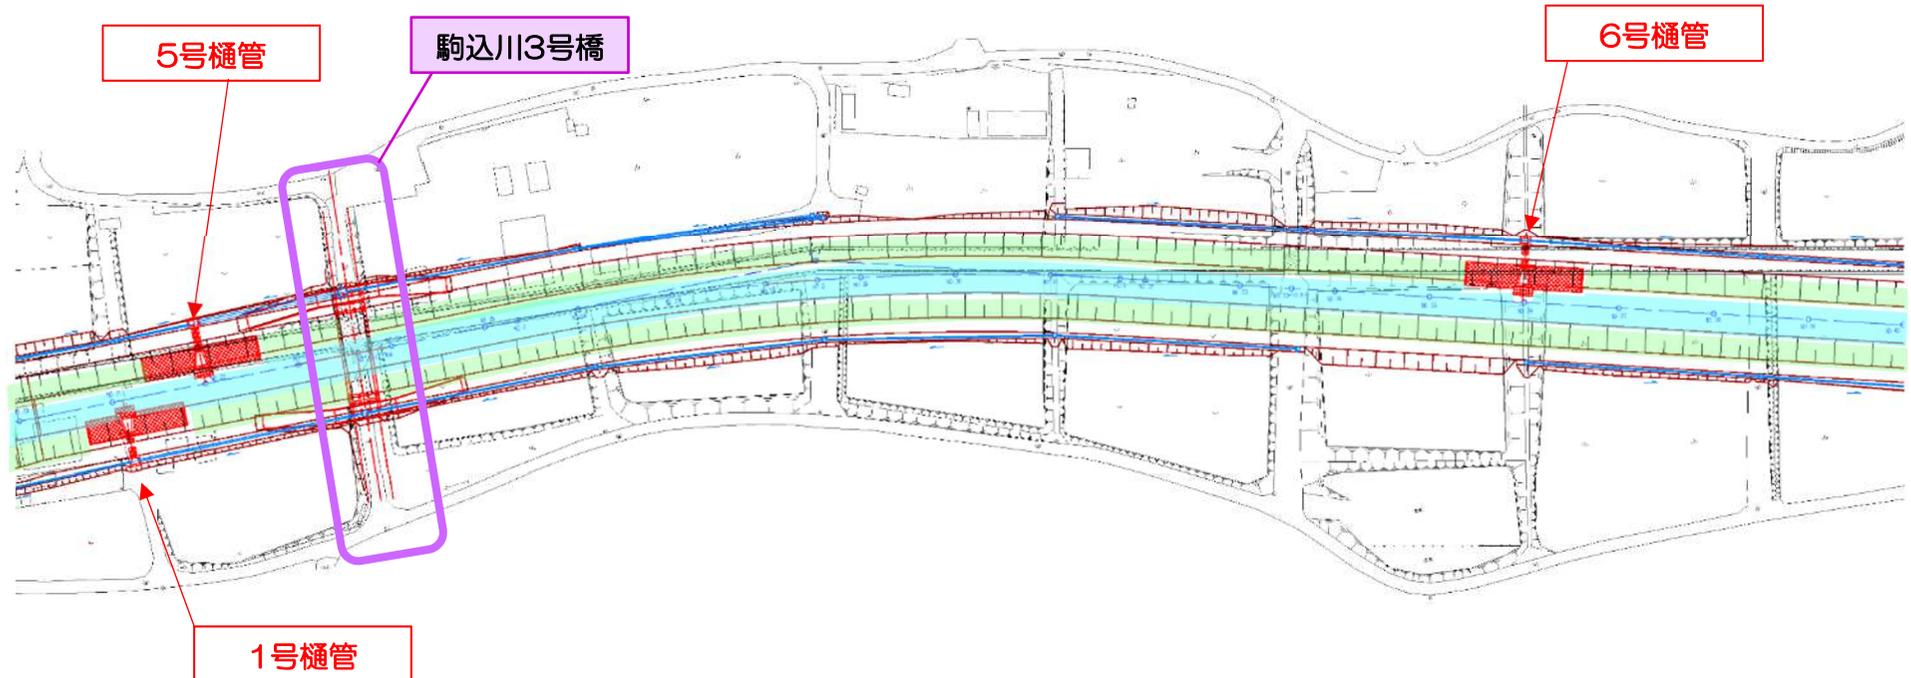
準用河川駒込川 計画平面図②

5号樋管

かんけいしゃらくさこう
緩傾斜落差工

1号樋管

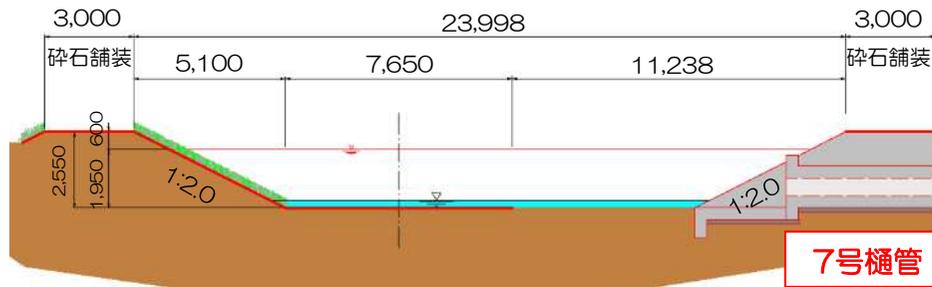
河床拡幅のイメージ

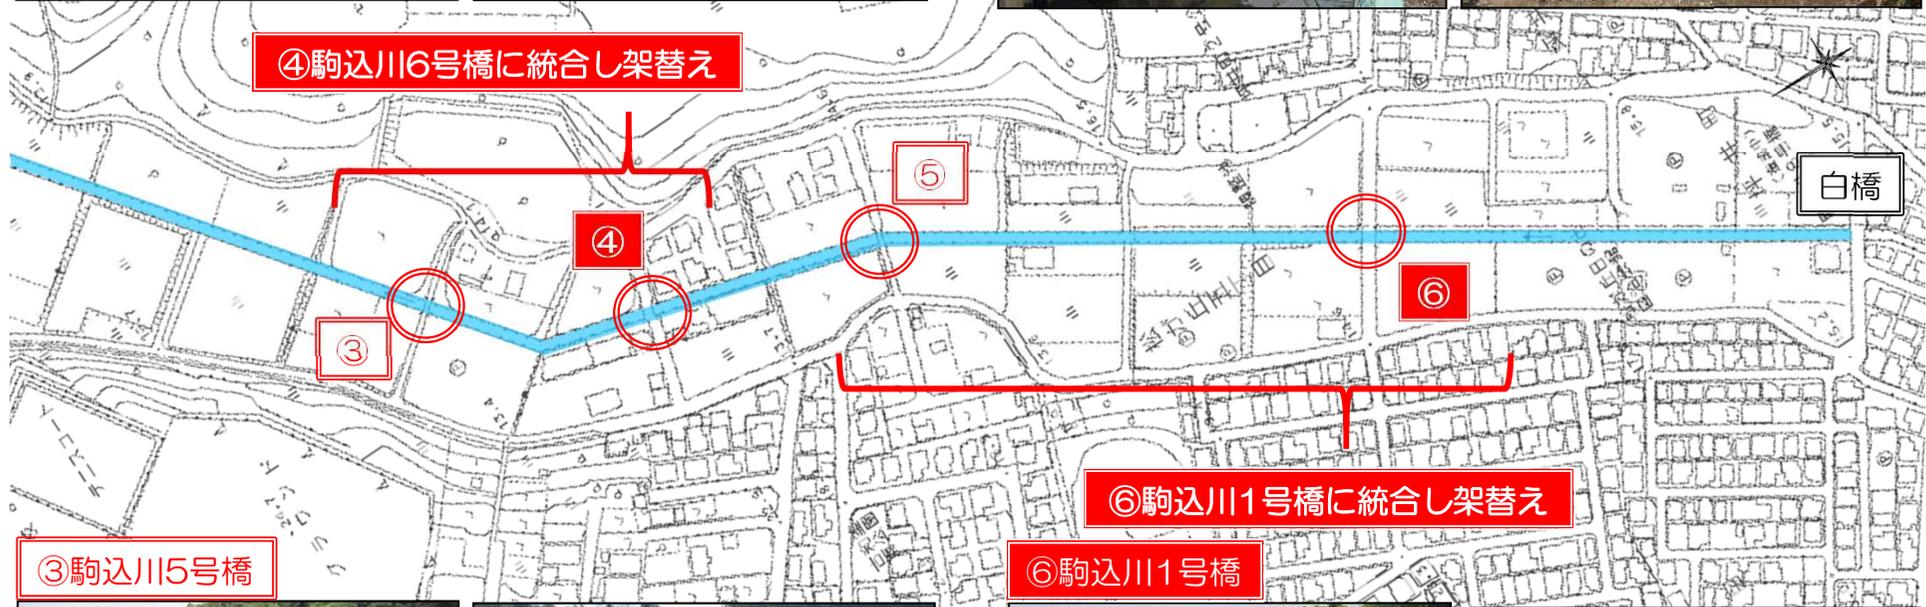
④駒込川6号橋に統合し架替え

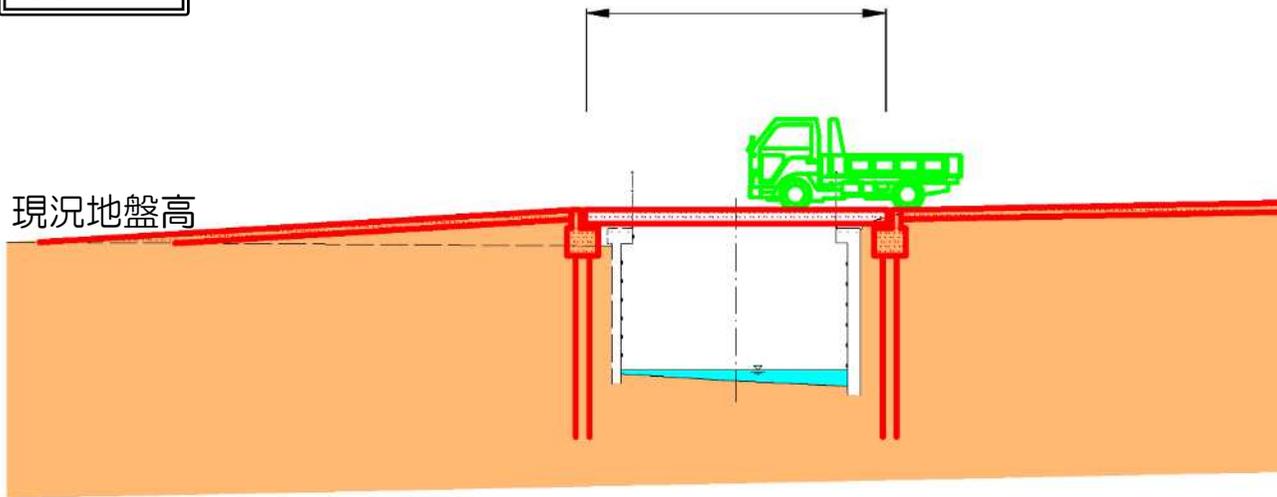
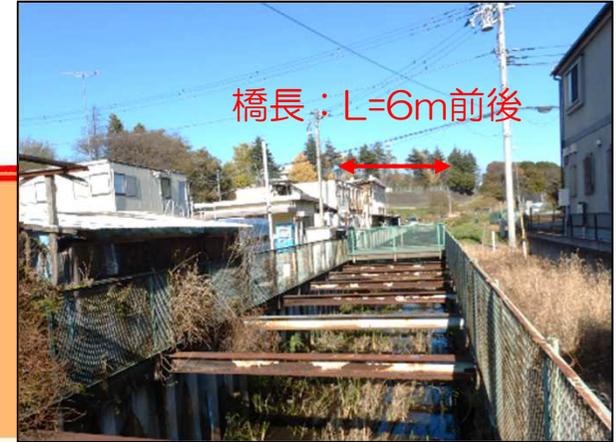
現況

既設橋の橋長：L=6m前後

現況地盤高

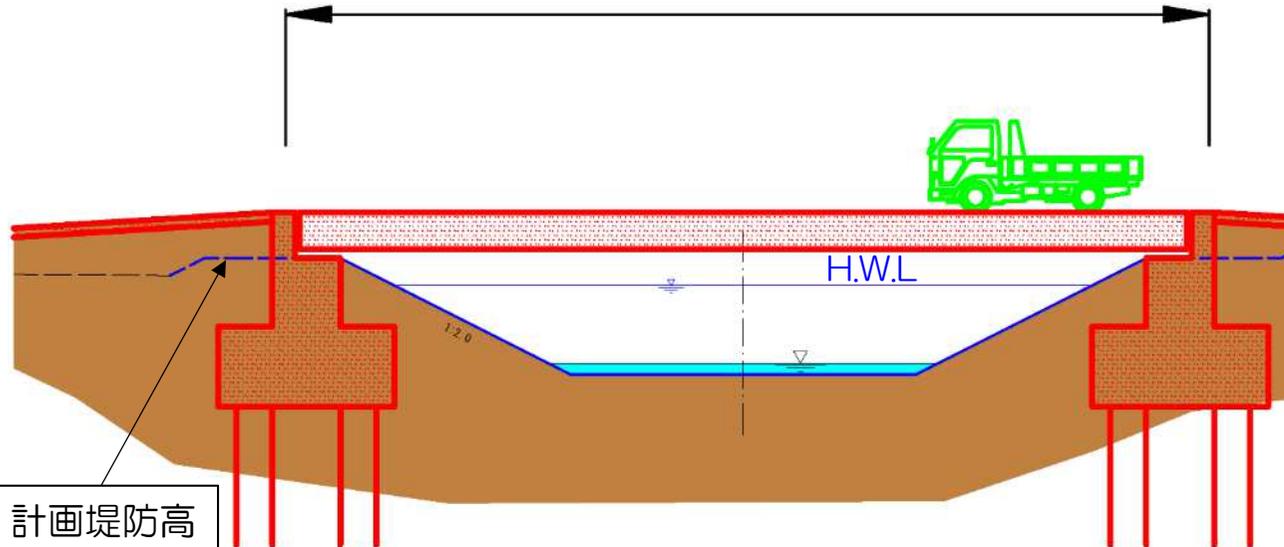
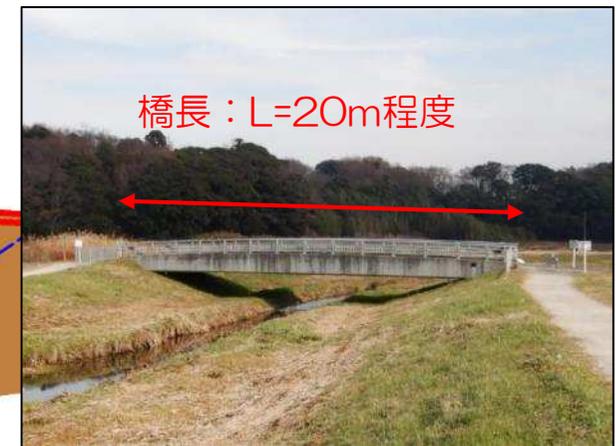
架替後

新設橋の橋長：L=20m程度

計画堤防高
