金杉台保育園

26. 8. 12.

配置図 S=1/200

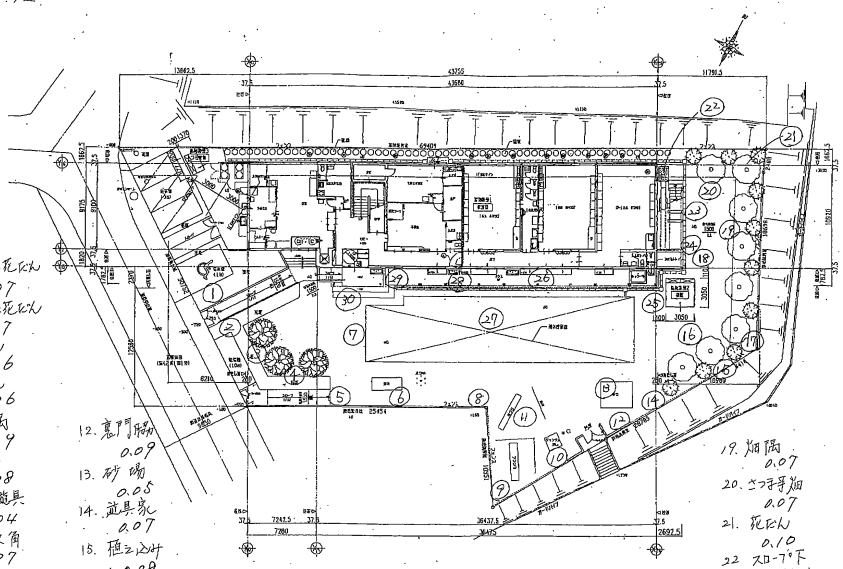
1. 園入口右花だん 0.07
2. 園入口右花だん 0.07
3. 花だん 0.06
4. 花だん 0.06
5. 園庭隅 0.09
6. 木の下 0.08
7. タイヤ遊具 0.04
8. フェンス角 0.07
9. 園庭隅 0.06
10. 裏門角 0.09
11. 鉄棒下 0.06
12. 裏門脇 0.09
13. 砂場 0.05
14. 遊具脇 0.07
15. 植え込み 0.08
16. タイヤ遊具 0.08
17. 園庭隅 0.09
18. 畑 0.07
19. 畑隅 0.07
20. さつま芋畑 0.07
21. 花だん 0.10
22. スロープ下 0.10
23. 側溝 0.08
24. 側溝 0.09
25. 側溝 0.06
26. 側溝 0.05
27. 園庭中央 0.04
28. 側溝 0.06
29. 側溝 0.06
30. 玄関 0.08
