NO.118
金杉台保育園

配置図 S=1/200

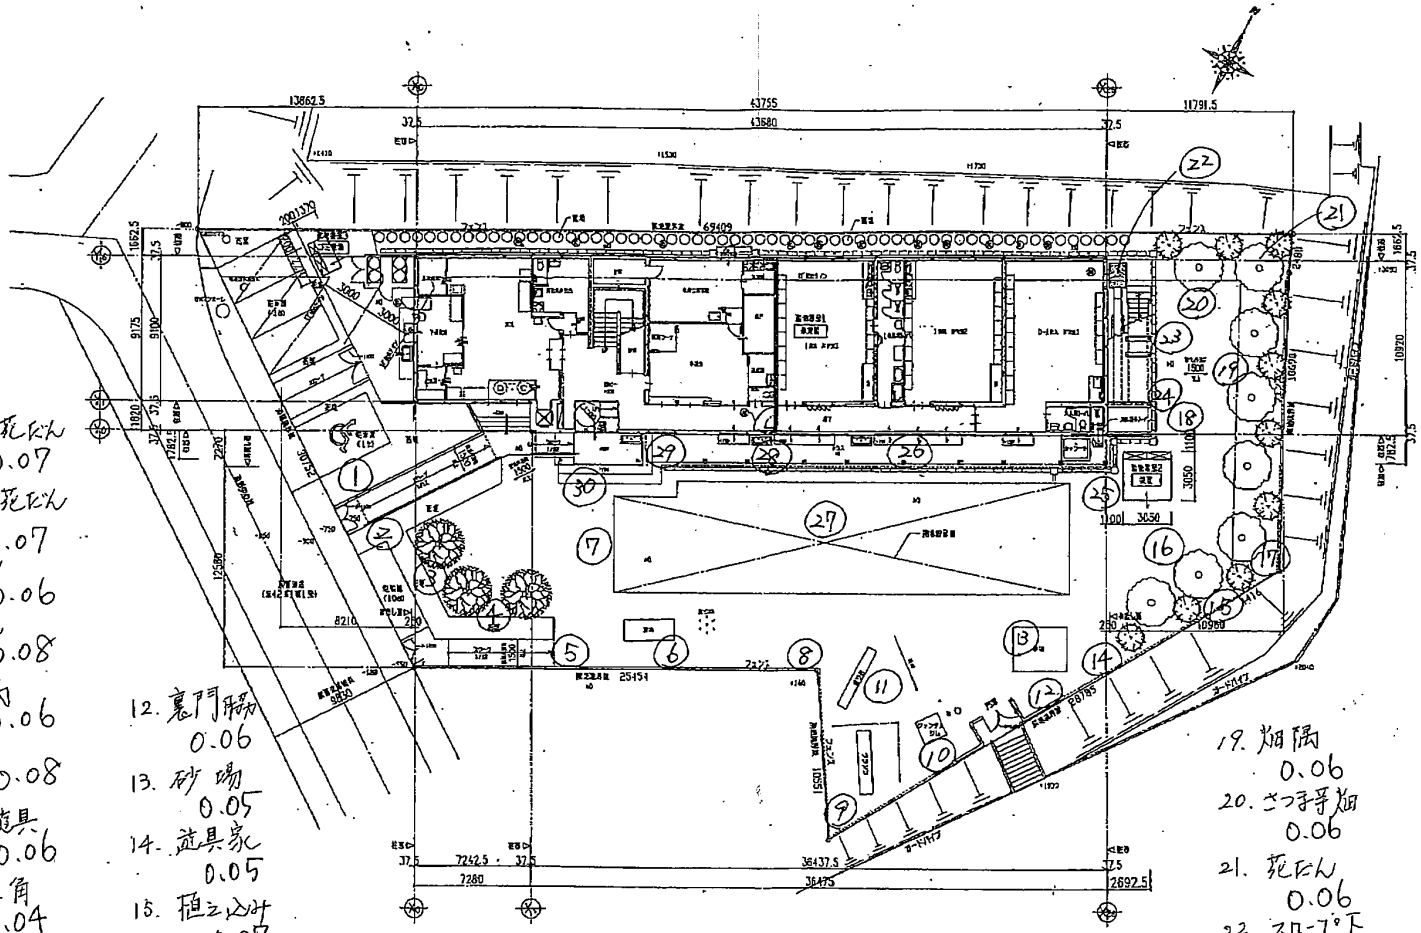
1. 園入口左花だん 0.07
2. 園入口右花だん 0.07
3. 花だん 0.06
4. 花だん 0.08
5. 園庭隅 0.06
6. 木の下 0.08
7. タイヤ遊具 0.06
8. フェンス角 0.04
9. 園庭隅 0.07
10. 裏門角 0.06
11. 鉄棒下 0.06
12. 裏門脇 0.06
13. 砂場 0.05
14. 遊具泉 0.05
15. 植え込み 0.07
16. タイヤ遊具 0.06
17. 園庭隅 0.06
18. 畑 0.05
19. 畑隅 0.06
20. さつま芋畑 0.06
21. 花だん 0.06
22. スロープ下 0.07
23. 側溝 0.07
24. 側溝 0.08
25. 側溝 0.07
26. 側溝 0.06
27. 園庭中央 0.05
28. 側溝 0.04
29. 側溝 0.06
30. 玄関 0.07
