Tamagawa 1921 - 2020

例 言

- 1. 本書は、国登録有形文化財 玉川旅館本館・第一別館・第二別館(千葉県船橋市湊町2丁目6番5号)の 建物取壊し(解体工事)に先行して、船橋市教育委員会が実施した建造物の記録保存調査の報告書です。
- 2. 調査は、令和2年(2020)4月30日から5月30日まで実施しました。
- 3. 調查分担(敬称略·五十音順)

第二章 玉川旅館の建築

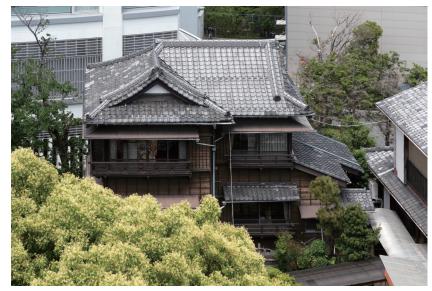
東から見た本館全景 ◎

特徴 建物は木造2階建入母屋造和瓦 葺きで、大屋根は南北棟に直行して一部東 に張り出した部分は東を正面にした入母屋 造になっています。北側は一部平屋で屋根 は片流れの下屋になっています。窓台欄干 の上に出し桁で支える庇を設け、垂木を一本 おきに吹き寄せにしています。1階2階と この造作を繰り返すことで、建物にリズム が生まれています。欄干の手摺デザインも 装飾的で、この建物の特徴となっています。 南側の敷地が下がっている部分では高床式 としているため、一部3階建てとなってい ます。高床部分の南面柱は、地上部分で直 径30cmほどの丸太自然木からなる柱3本 は上階になると徐々に細くなり、2階まで 通し柱としています。軍事統制下にこれだ けの材料を調達できたことは玉川旅館の隆 盛の証となります。現在は耐震補強のため、 地下部分で丸太の添え柱と筋違が入ってい ます。

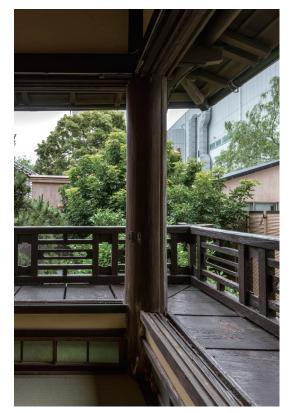
1階平面は、玄関を入ると東に折れ更に南に折れた 突き当りに「五番|「六番|と呼ばれる六畳間が二間 続きで東西に並んでいます。その東と南のガラス戸に は奥行2尺(約60cm)の欄干付窓台が回ってい ます。窓台の下には掃き出しの小窓があり、窓台に腰 かけると足元に涼しい風を取り込む工夫がなされて います。西側の「五番」には間ロー間の床の間と押入 があり、東側の「六番」には北側の廊下に張り出す形で 間口半間の小さな床の間があります。ここまでの幅 三間半奥行二間半の部分が1階2階共北側より3尺 (約90cm) 東に張り出しています。南面ガラス窓の 通り、「六番」の隅柱と二間の境に前述の丸太通し柱 が見えています。もう一本の丸太柱は床の間の隅に半分 隠されています。この二部屋の北側廊下を挟んで「七 番」と呼ばれる六畳間があります。奥行の浅い床の間 と床脇があり、東側に欄干付窓台がついています。掃 き出しの小窓も南の二部屋と同様のしつらえとなって いますが、前述の火災時に類焼したため、窓周りを 新材で造り替えています。この三部屋共長押付き、 天井は敷目板貼で壁は聚楽塗です。「五番」だけ壁は 白漆喰に塗り替えています。北側「七番」の西側廊下 と並んで、階段があります。廊下も階段も幅は4尺5 寸(約1m35cm)と広くなっています。

本館 1階 「六番」の隅の丸太通し柱と窓台 ◎

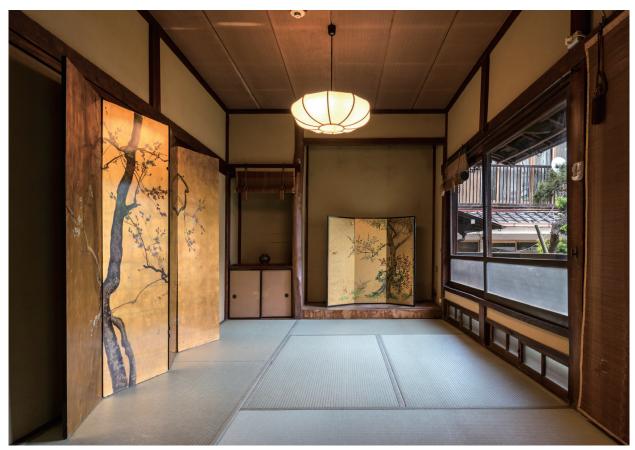
本館 1階 「七番」 北面床と床脇 ◎

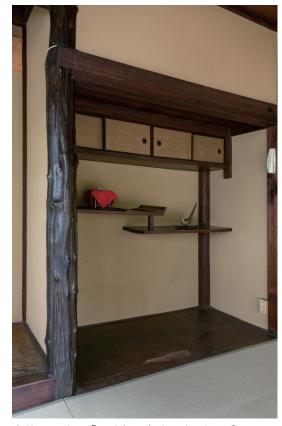
2階に上がると1階の南側二間と同じ位置に「一番」「二番」と呼ばれる六畳が二間続きに並んでいます。西側の「一番」は間ロ一間の床の間に違い棚のある床脇が付いた、本館で最も格式が高い部屋となっています。東の「二番」は1階の「六番」同様に間口半間の床の間がありましたが、便所に改造されています。

本館 2階 「一番」. 床脇の違い棚 ◎

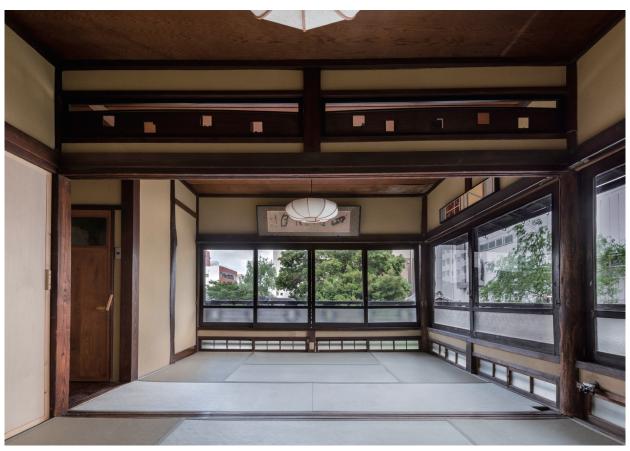
本館 2階 「一番」から「二番」 東面方向 ◎

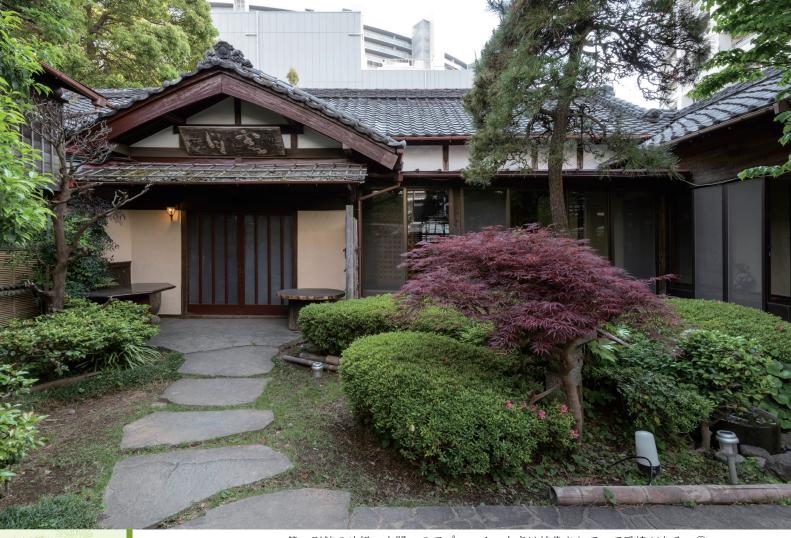
第一別館の外観 玄関へのアプローチ 中庭は植栽されていて風情がある ◎

第一別館は調査時に現存していた建物の中で最も早く建った建物で、敷地のほぼ中央南端に位置しています。大正時代に建築されたと長く所有者には伝わっていましたが、平成20年(2008)の国登録有形文化財手続き資料作成のための小屋裏調査で棟札が発見され、昭和3年(1928)の建物だということが判りました。本調査でも、玉川旅館創業者の小川與市が施主として書かれた、「昭和三年三月一日

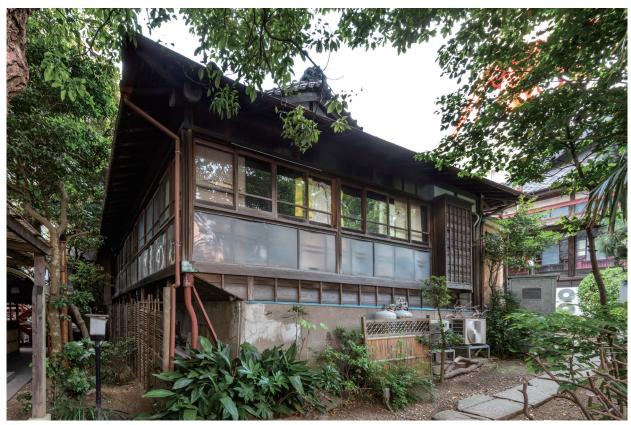
第一別館 東面 ◎

建物の正面は北を向き、桁行10間梁間4間の入 母屋造、和瓦で屋根を葺いています。玄関部分を むくりのある切妻屋根で張り出し、杉皮葺の小庇の 上には「雲月」と書かれた扁額を掛けた数寄屋風の 柔らかい意匠となっています。北西に張り出した部 分は現在便所と洗面所になっていますが、後世に何 らかの手を加えた様子が屋根の形状から推測できま す。北側からの姿は平屋で、雄大な第二別館とはま た違った趣があります。一方南側に回ると敷地が1 層分ほど下がっているため、高床式になっていて見 上げるほどの高さがあります。2階の縁側部分は船 の舳先のように斜めに持ち出し、先端を鋼管で支え ています。これは建築当初からなのか、後設された ものなのか記録が残っていないので不明です。大工 としては柱を立てずに格好よく持ち出したかったの ではないかと思います。南西に続く浴室は、戦後 新築したものなので、別に説明することにします。

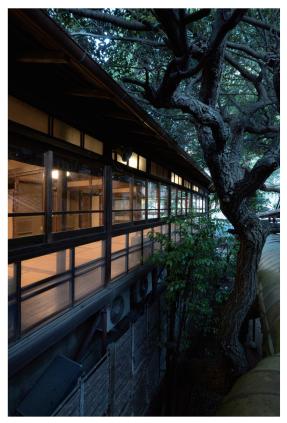
第一別館 南面夜景 ◎

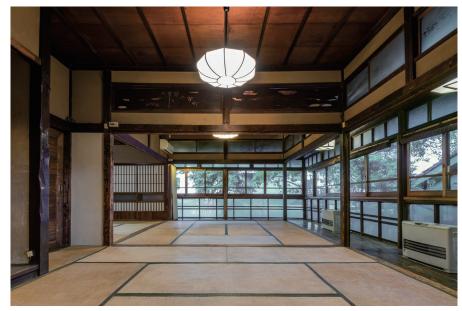
客室 室内の座敷は東から八畳の「見晴| とその北側にある次の間の六畳「月の間」 で、この二間には床の間がありません。次 の間は長押も回っていません。次に左右 対称平面の六畳「もみじ」と「えんじ」が あり、北面に奥行の浅い床の間を設けてい ます。そして西端の座敷「唐木」は最も格 の高い本床に琵琶棚、床脇を備えた変形の 十畳間となっています。「もみじ」「えん じ」「唐木」の部屋名の由来は床柱の樹種 によっています。どの部屋も壁は聚楽塗、 竿縁天井となっています。座敷には南と東 に縁側を回し、欄間には東海道五十三次や 季節の花鳥を描いたエッチングの装飾ガラ スが嵌め込まれていいます。当時から働い ていた方の話によると縁側には建築当初は 建具を設けず、欄干だけだったものを、昭和 40年前後現在のガラス戸をはめ込んだそう です。座敷と縁側の境は紙障子だけで、 縁側東には6枚、南には15枚の雨戸が建て 込まれるので、毎日この雨戸を開けたてする 仲居さんたちはさぞ苦労したことでしょう。

第一別館 座敷「もみじ」から東の座敷「見晴」方向 「見晴」の北が「月の間」 ◎

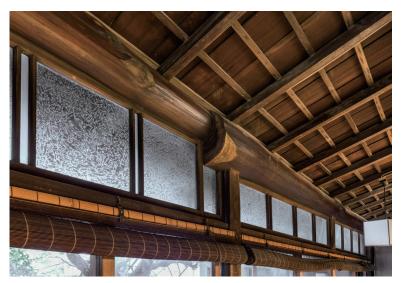
南の戸袋は奥行が1m 近くもあります。縁側 の丸桁下欄間には 「結霜ガラス」と呼ば れる装飾ガラスが使用 されています。「結霜 ガラス」は、大正から 昭和初期の建物に多く 使用され、この頃の建 物の特徴になっていま す。残念ながら戦後製 作は途絶えているため 貴重なガラスです。第 二別館にも使用されて います。この4室は 鳳凰や松模様など透か

第一別館 縁側の丸桁下欄間 結霜ガラス ◎

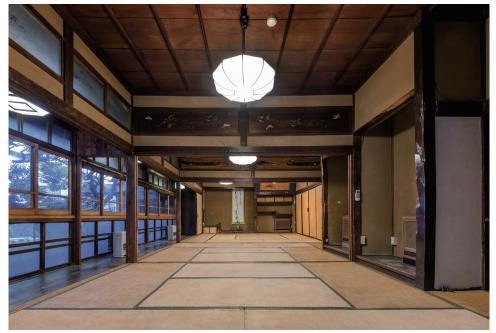
し欄間付のふすまで間仕切られていますが、ふすまを外すとほぼ30畳敷きの大広間になります。第一別館座敷は、南の障子を開け放すと晴れた日には東京湾越しに富士山を眺めながら、東海道五十三次の欄間をめでることのできる風流な空間でした。ビルのなかった時代を想像すると、今でも海からの涼しい風を肌に感じるような気がします。

ふすまをはずすと 30 畳敷きの大広間になる 「もみじ」から西方向へ「えんじ」「唐木」と続く ◎

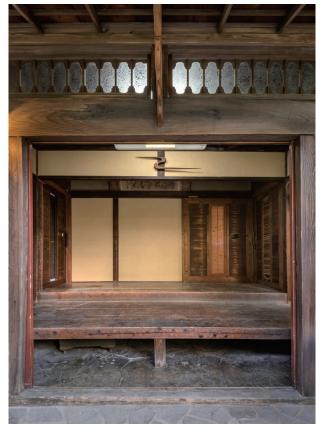
玄関まわり もう一度玄関を見てみま しょう。玄関の間口が2間(約3.6m)と広く、 入口の建具も両袖に引き込まれゆったりして いる割に靴を脱ぐ土間の面積が非常に狭く なっていることが不自然に感じます。玄関か ら西の便所に続く廊下のアルミサッシュは後か ら改修されたもので、「唐木」の間と北側廊 下境の壁に雨戸と戸袋跡が残っていること、 床の仕上げ切り替えの位置などから推測する と、今より3尺(約90cm) 奥行の広い玄関土 間があり、現在の北側廊下は外部の土庇であっ た可能性があります。廊下の西突き当りにある シーツや浴衣の倉庫には、西の庭に抜ける 現在の床より低い位置にくぐり戸が残されて います。これも廊下が土庇であった裏付けと なります。しかし復原調査を行っていないた め、残念ながら断定はできません。

第一別館 玄関 戸を引き込み中を見る ◎

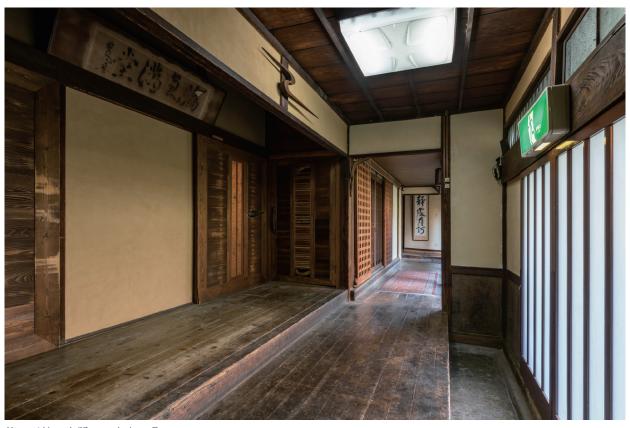
第一別館 玄関 西方向 ◎

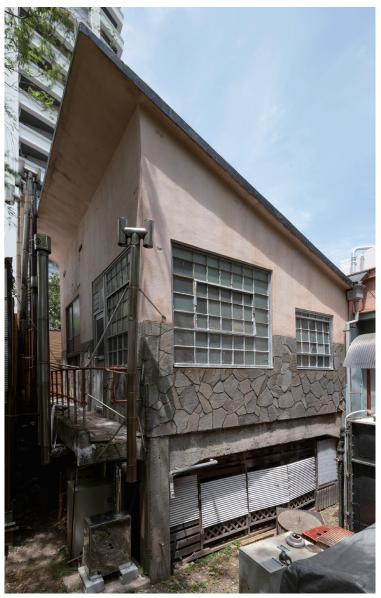
第一別館 浴室 南東から見る ◎

浴室 第一別館浴室は鉄筋コン クリート造2階建の2階部分が 浴室と脱衣室になっています。 前述のように、第一別館西南の板 の間から緩い斜路で2階脱衣室に 入ります。1階は柱だけの外部空 間になっており、機械類が設置さ れています。この場所には元々岩 風呂がありましたが、社長の了さん が生まれた昭和23年(1948)頃、 現在の姿に建て替えました。戦前 も鉄筋コンクリート造の建物は建 築されていましたが、第二次世界 大戦により、昭和13年(1938) には「物資統制」により民間の 鉄筋コンクリート使用が禁止され ました。戦後鉄筋コンクリート造 建築が本格的に再開するのは、 一般的に朝鮮戦争特需の昭和25年 (1950) 頃からと言われています。 まだ焼け跡で暮らす人もいた時代 に浴室を鉄筋コンクリート造で建 て替えるということは先駆的で、 玉川旅館に経済的な裏付けと集客 の見通しがあったからだと思われ ます。

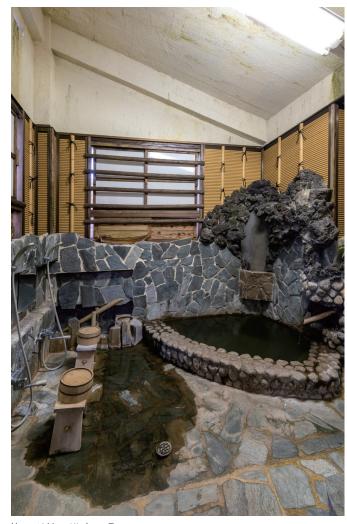
とし上部はモルタル塗り吹き付け仕上げ としています。脱衣室の床は現在カー ペット敷きとなっていますが、浴室との 境に流し底面と同質の緑色モザイクタイル が残っていることから当初はモザイクタ イル張りであったようです。壁と天井は コンクリートモルタル塗り吹付け仕上げ です。浴室は床を鉄平石乱形石張りとし、 壁、天井は脱衣室同様モルタル吹付け仕 上げとなっています。現在岩風呂風に なっていますが、当初からであったかど うかは不明です。脱衣室とボイラー室に 使用されていたスチールサッシュは当初 のもので、浴室のアルミサッシュも建築 時には縁の細いスチールサッシュが使用 されていたと思われます。脱衣室の大きな 窓はひとます25cm角ほどの細かい格子 で構成され、中央がすべり出しで開く ようになっています。戦前のモダニズム 建築などでも使用された形状です。南と 西側にバルコニーを持ち出し、簡素な スチール製の手摺がついています。バル

第一別館 浴室 ◎

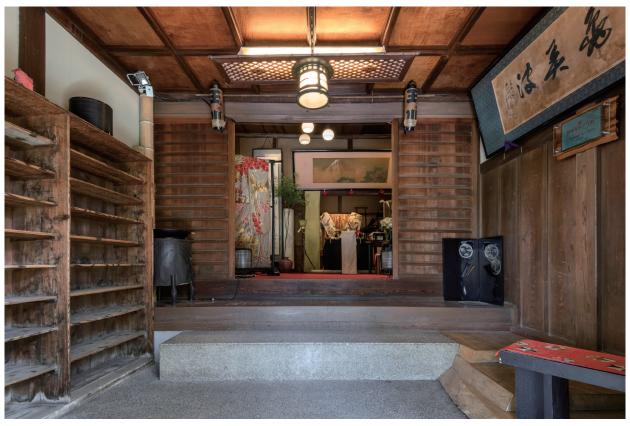
第二別館 玄関 室内 ◎

戸を引き分けて玄関に入ると、別世界が開けてきます。 土間を小粒の那智黒石の洗い出し仕上げとする玄関には 欅材がふんだんに用いられ、天井は格式の高い格天井に紅 葉材の化粧合板の板を市松に張り、壁は肩の高さまでの板 張りで覆われています。

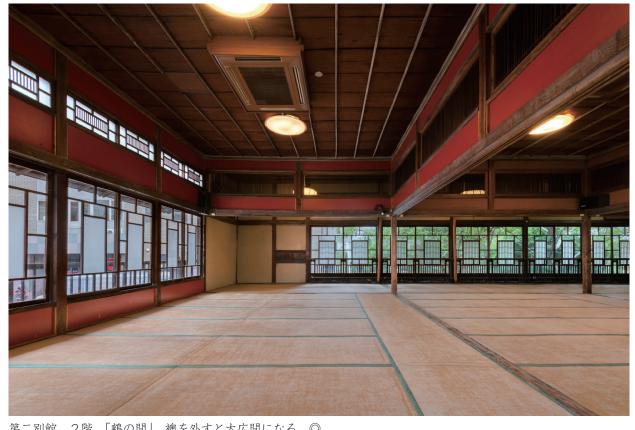
第二別館 2階「鶴の間」 襖を外すと大広間になる ◎

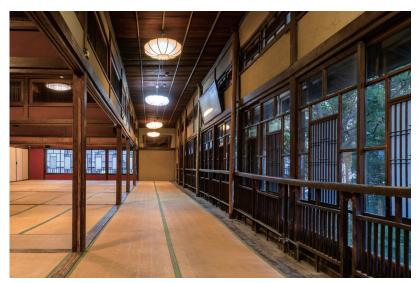
第二別館 2階 大広間と南側の長廊下 ◎

北側に先ほどの縁、南側には料理の運ばれてくる幅の広い「長廊下」があり、両方とも外部に面する側には手すりが廻されます。これらの縁及び東面の窓にも、小割りガラスからなる欄間と引違窓が建て込まれ、外側の雨戸で戸締まりされます。

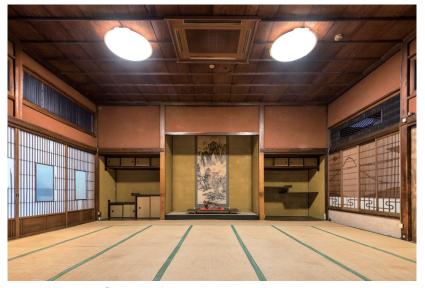
第二別館 2階 「富士の間」 最も格式の高い大床 ◎

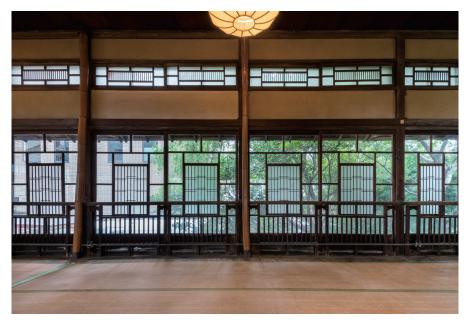
第二別館 2階 小割ガラスからなる引違窓 ◎

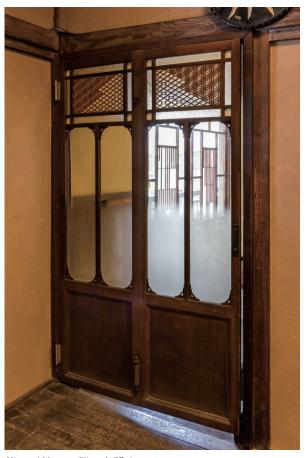
第二別館 2階 玄関ホール 1階へ降りる階段前の扉 ◎

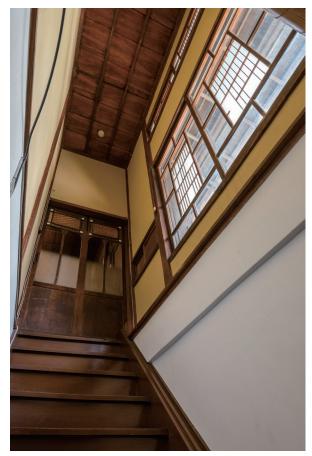
第二別館 ビリヤード室へ続く階段 窓から柔らかな光が射し込む ◎

階段室 建物に2箇 所ある装飾のない階段は、 両階の行き来を行うことに 重点を置いたものとなって います。ひとつは北廊下の 中央あたりで、便所への廊 下に並んであります。ここ を降りた先右手奥に客室、 先に進んだ左手にビリ ヤード室があります。もう ひとつの玄関前廊下の階 段は直接このビリヤード 室へと続いています。上階 の喧騒を避けて少人数で 時間を過ごすための動線 が用意されているのです。

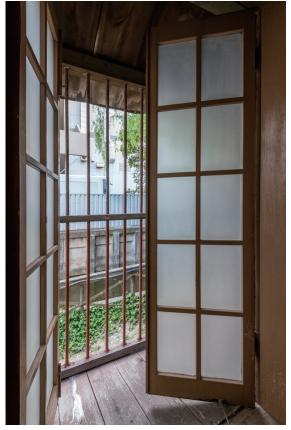
第二別館 1階 外への扉 ◎

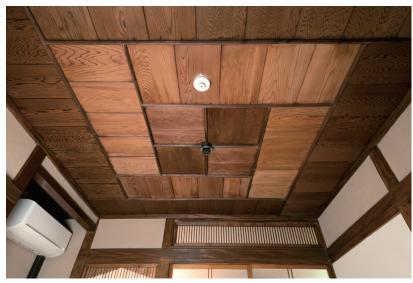
第二別館 1階「雀」 天井 ◎

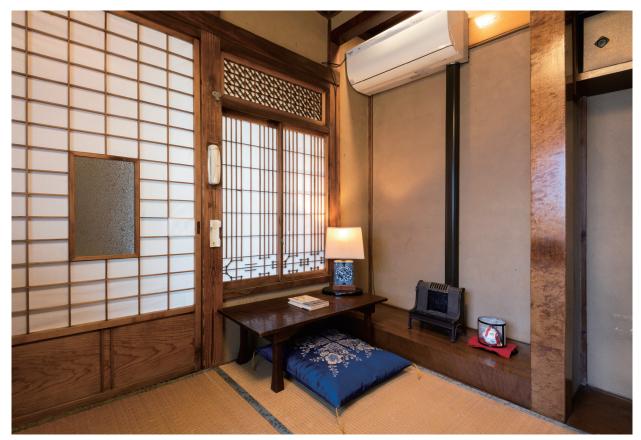
第二別館 1階 「桔梗」の間 床と平書院を見る. 文豪太宰治が宿泊したと伝わる ◎

太宰の部屋 1階南東隅の「桔梗」の間に、昭和初期に船橋在住であった太宰治が滞在したと言われています。南側の細い廊下の突き当たり、旅館の最も奥まった場所であることから誰にも邪魔されない、心地よい場所であったのは間違いないでしょう。

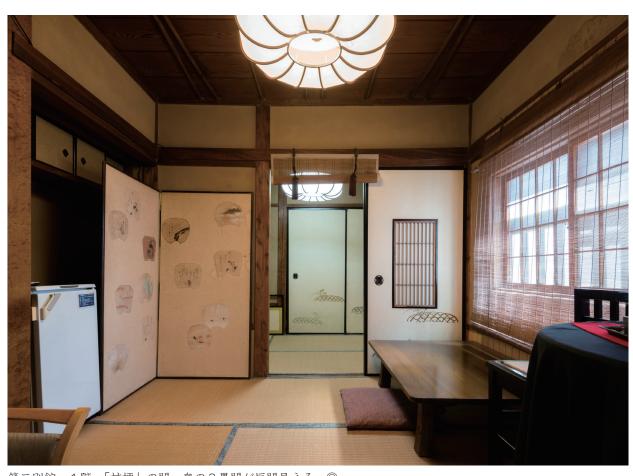
第二別館 1階 「桔梗」の間 奥の3畳間が垣間見える ◎

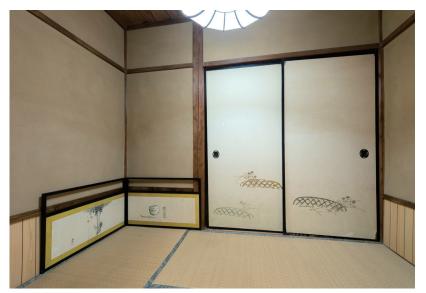
第二別館 1階 「桔梗」の間の奥にある三畳間 ◎
