# 船橋市交通ビッグデータ見える化協議会 第18回会議 「交通安全対策エリアについて」

令和8年(2026年)7月

船橋市

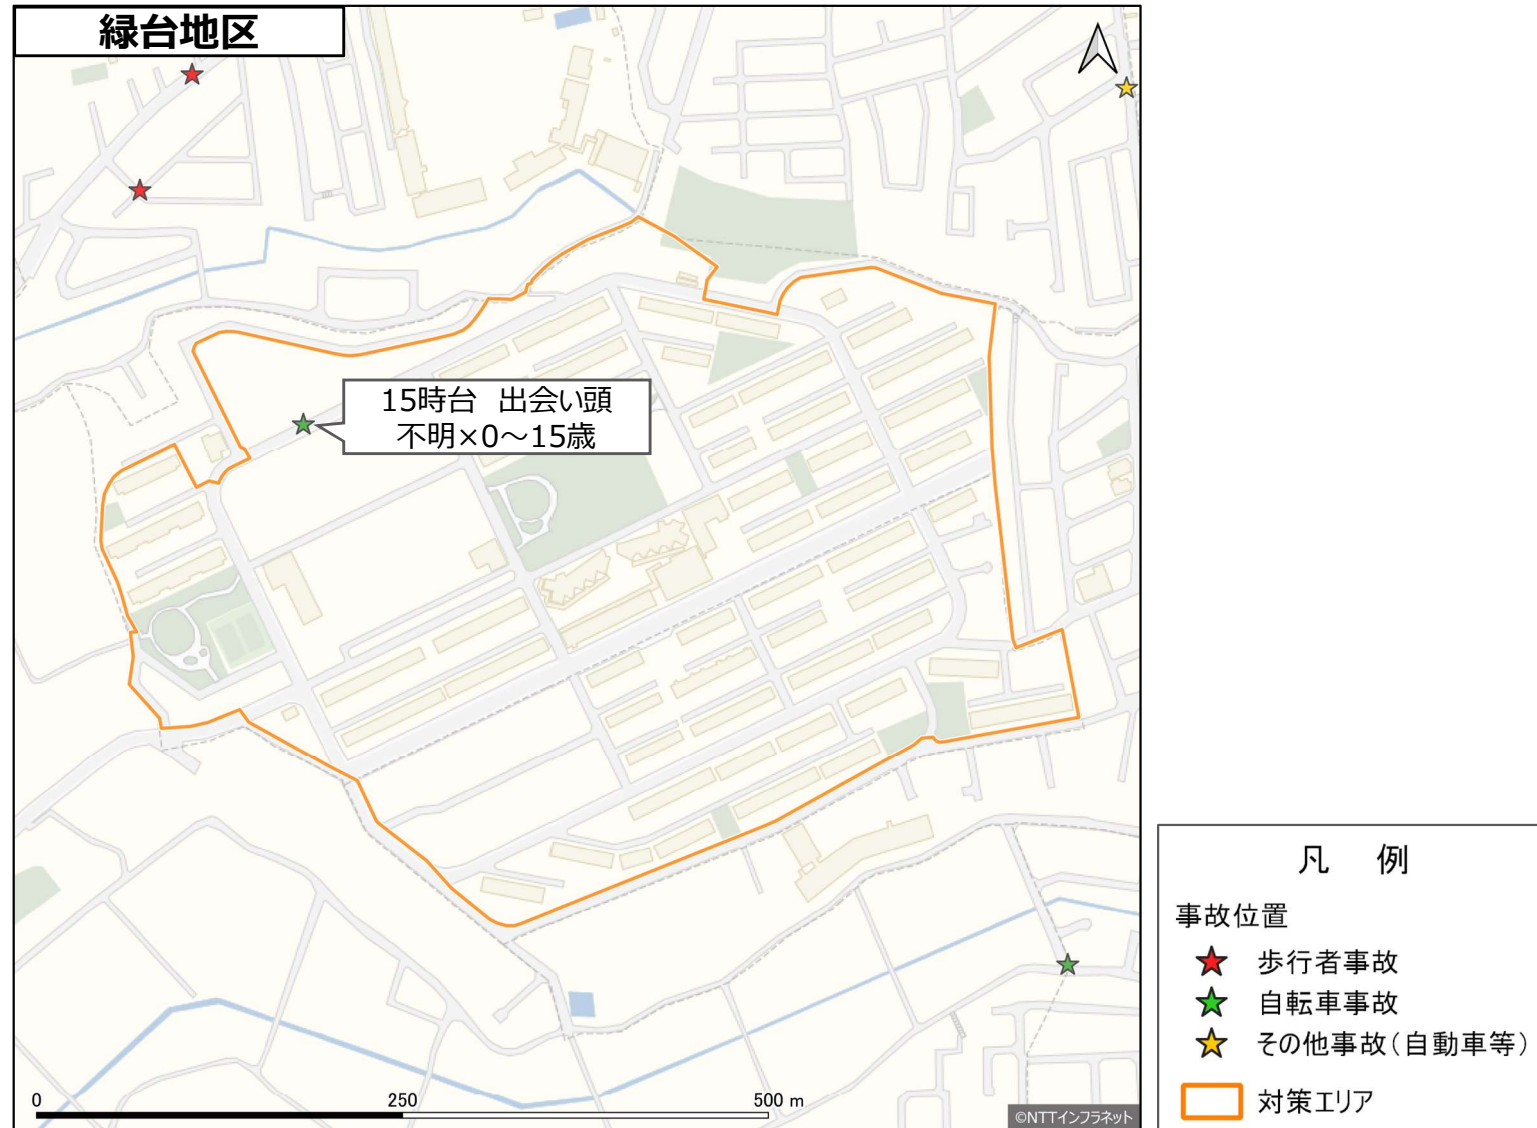
## (1) 緑台地区：事故発生状況

- エリア内で自転車事故が発生している。

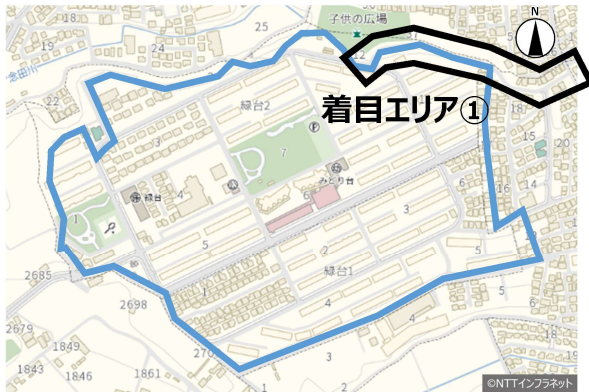
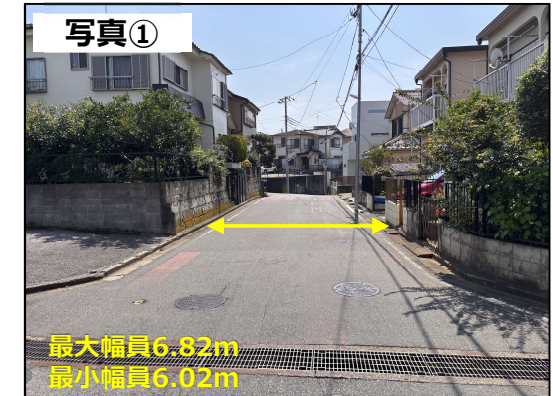
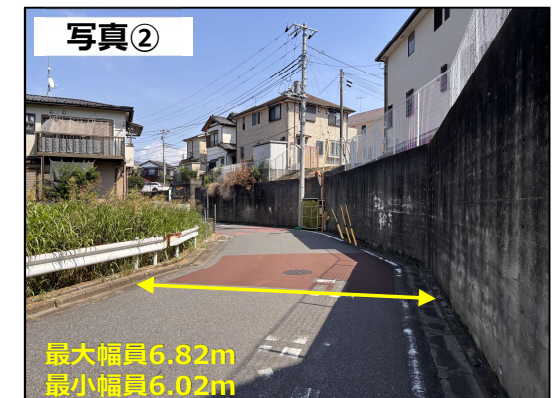
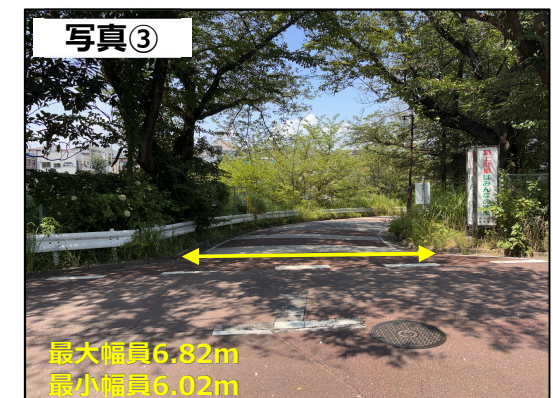
## (1) 緑台地区：現地状況（拡大図）

- 着目エリア①については、右左折時の見通しが悪く、急減速が多く発生している箇所になっている。

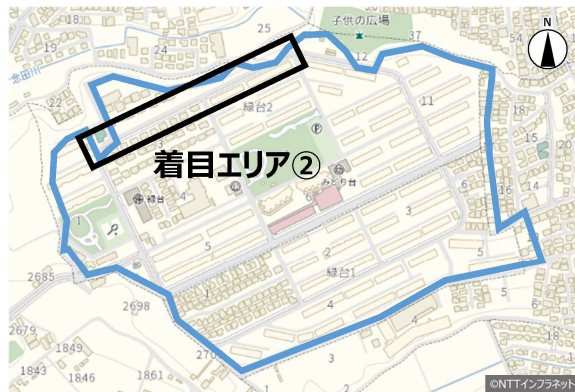
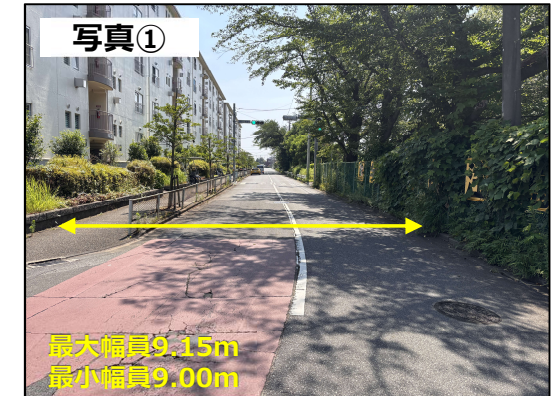
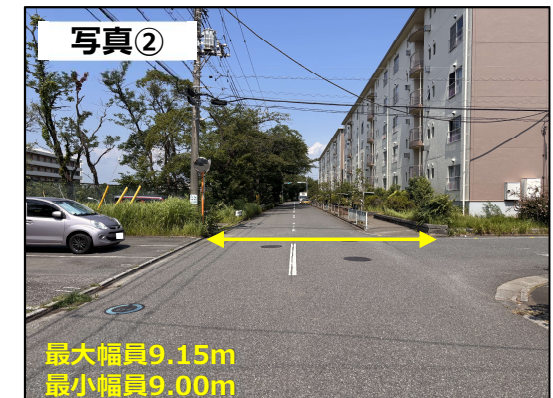
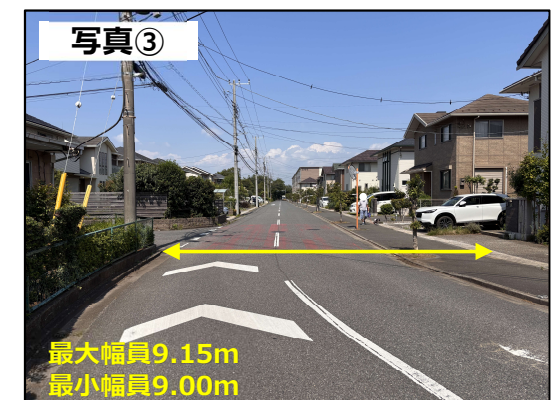
## (1) 緑台地区：現地状況（拡大図）

- 着目エリア②については、抜け道利用が多い区間となっている。

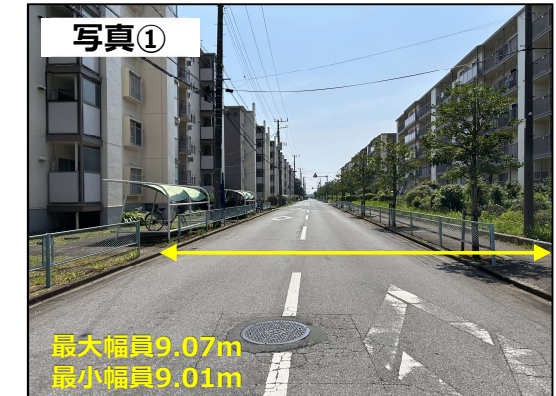
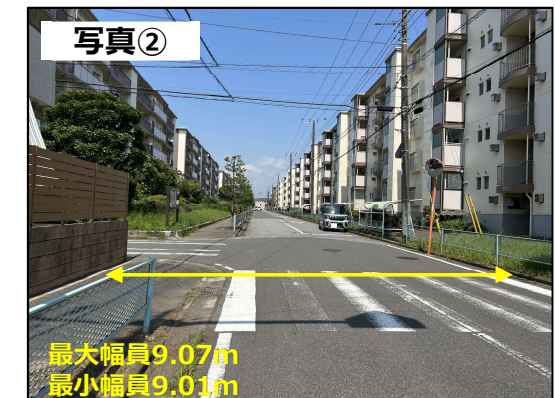
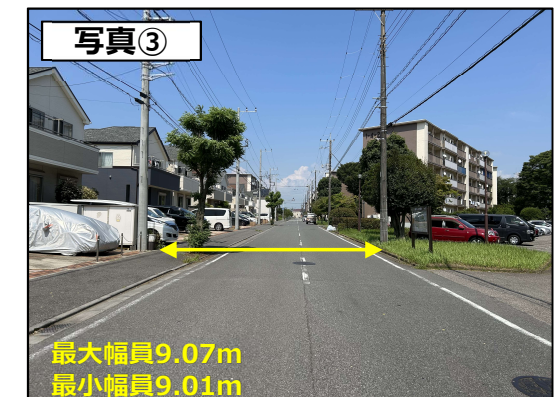
## (1) 緑台地区：現地状況（拡大図）

- 着目エリア③については、抜け道利用が多い区間となっている。

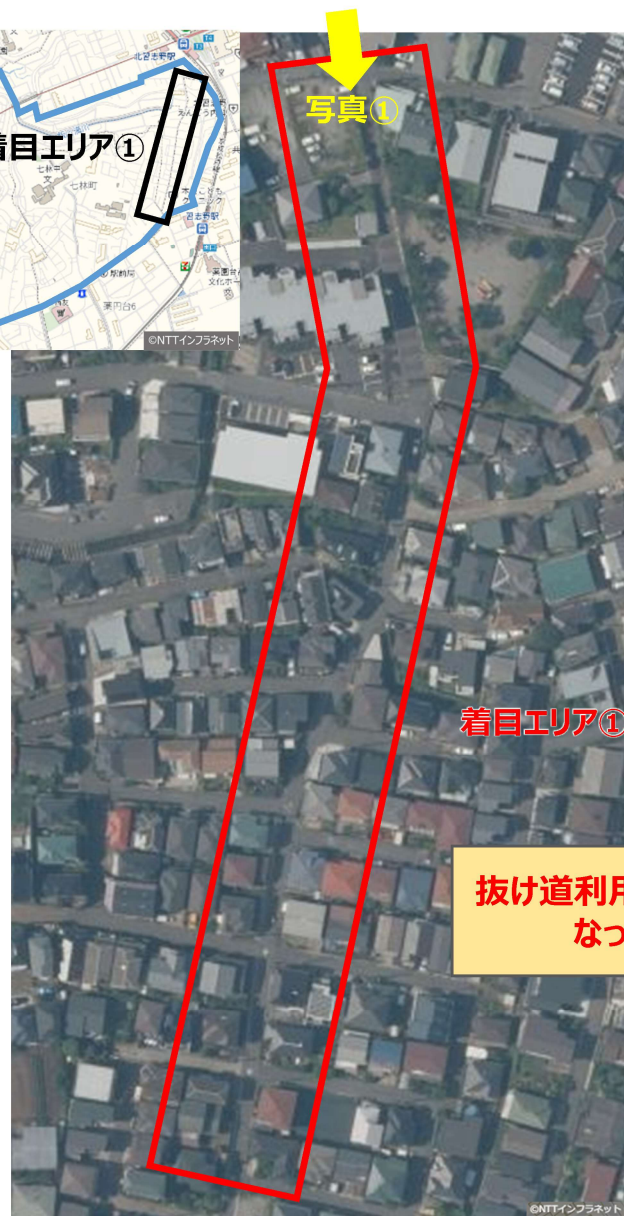
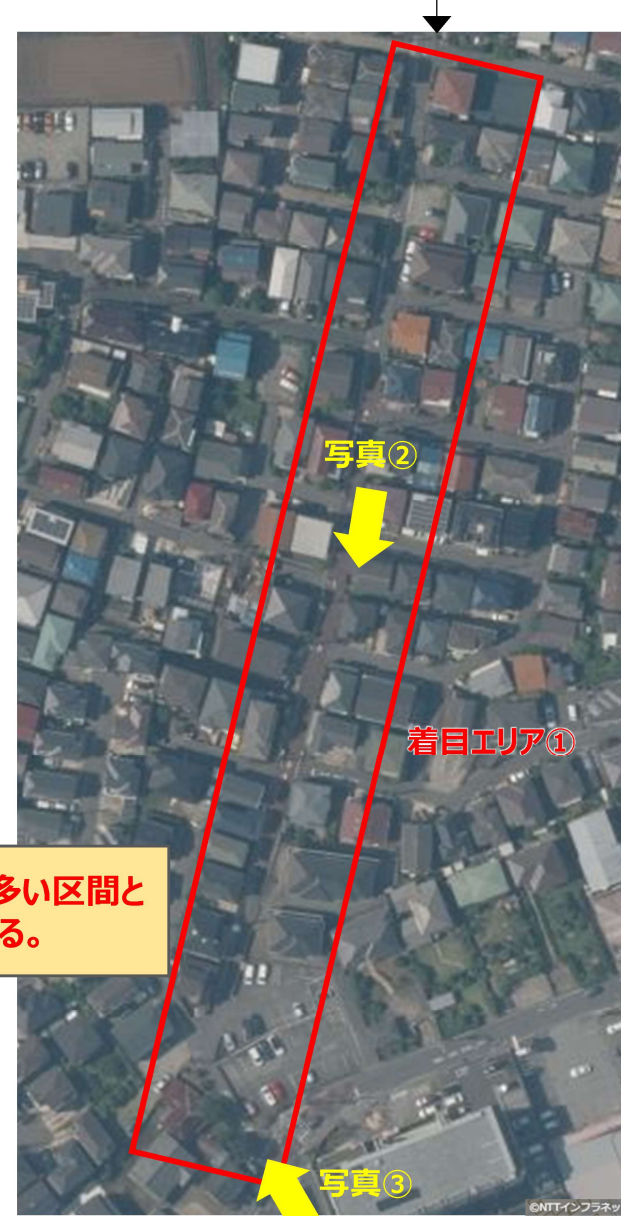
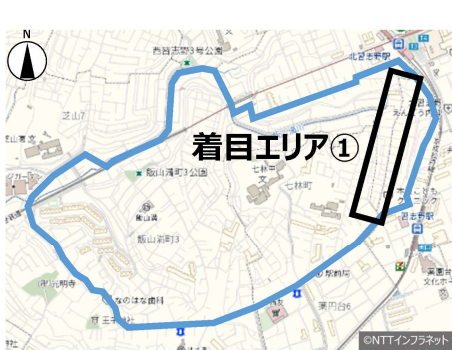
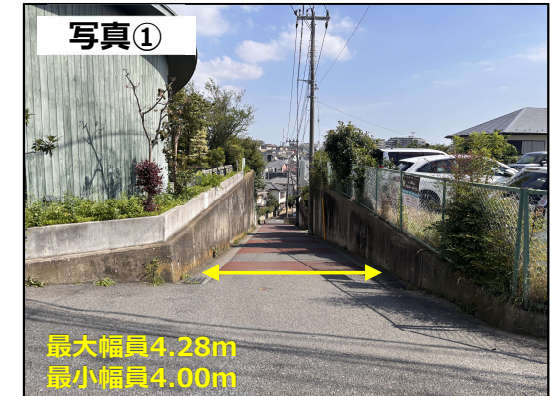
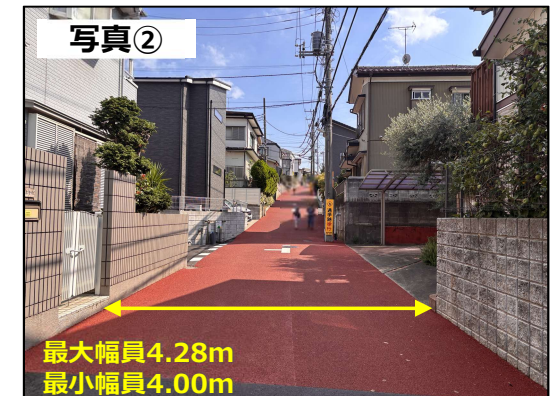
## (2) 七林地区：現地状況（拡大図）

- 着目エリア①については、通学路であり、抜け道利用が多い区間となっている。

抜け道利用の多い区間と  
なっている。

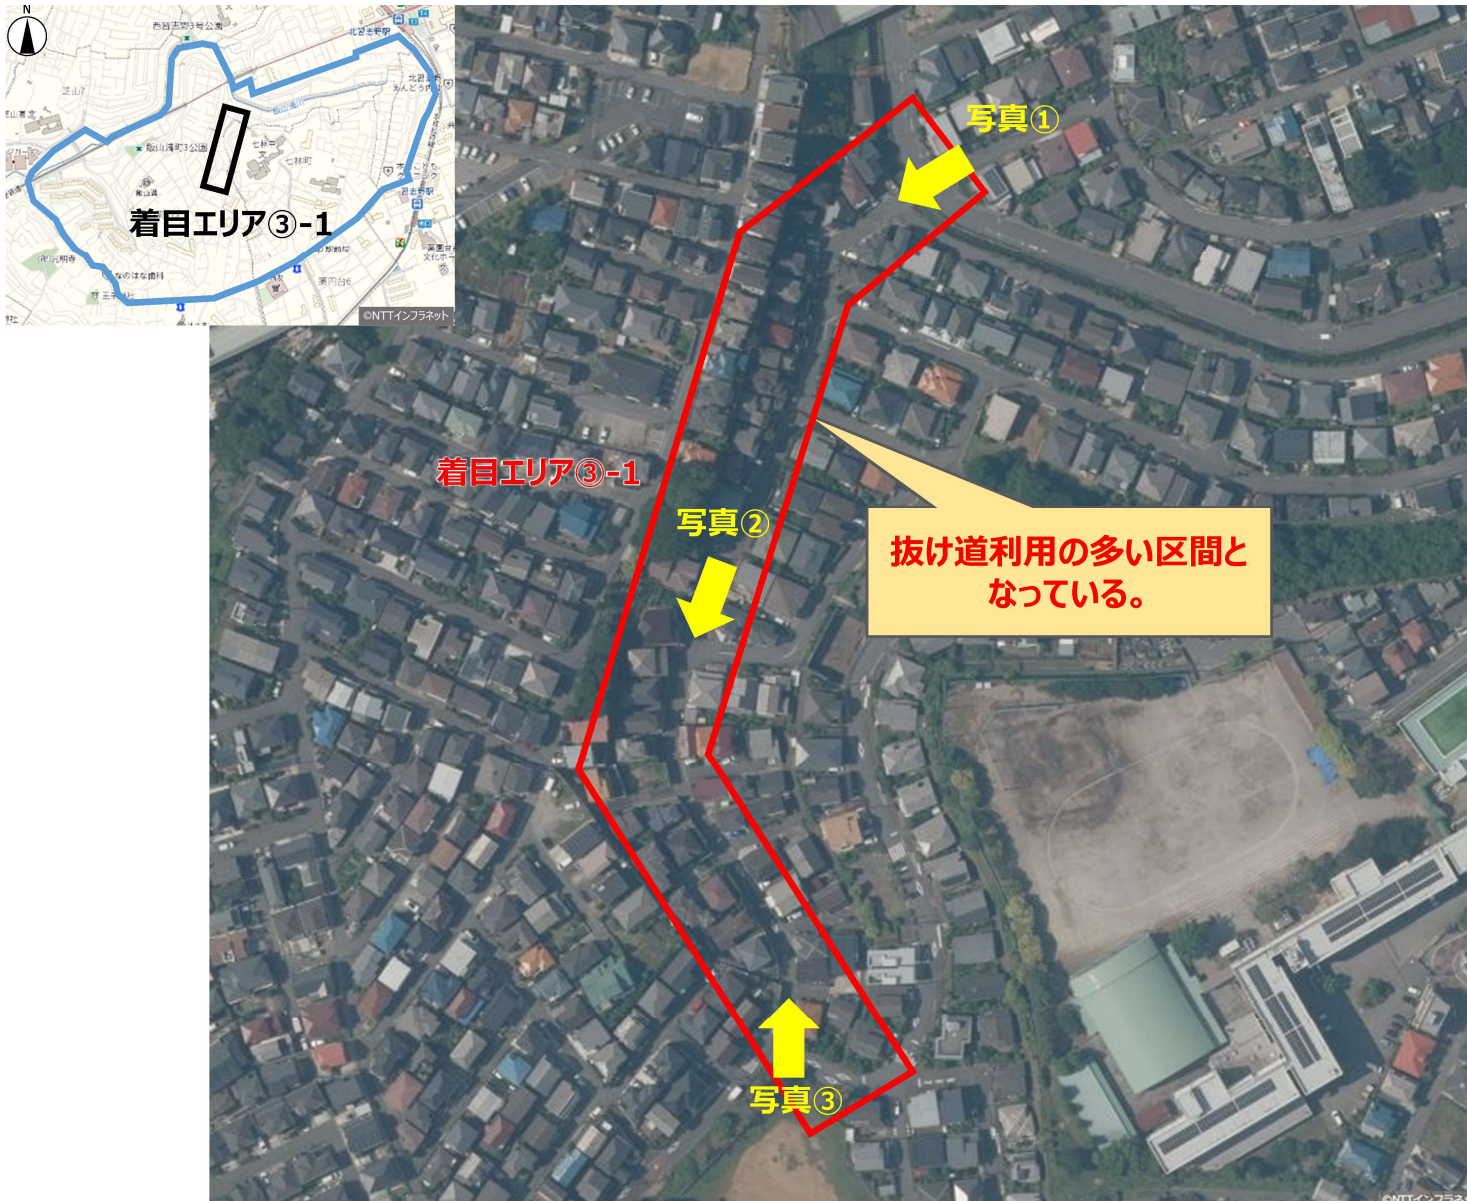
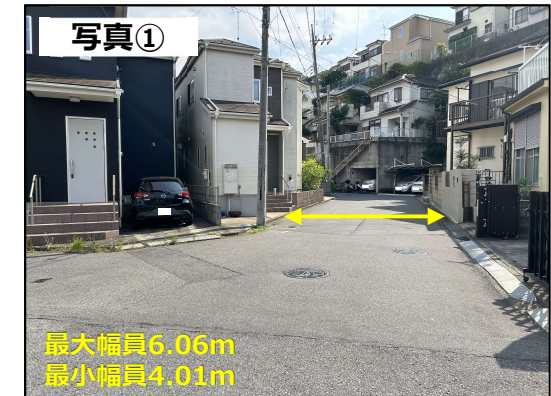
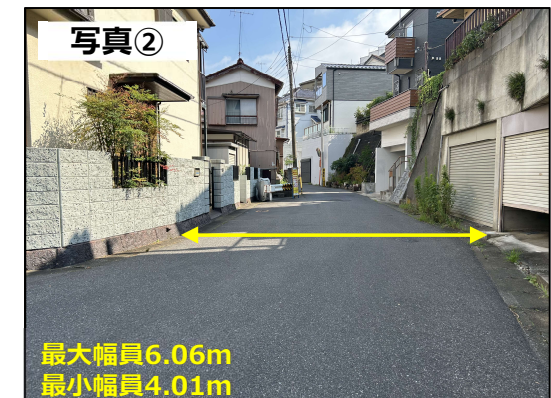
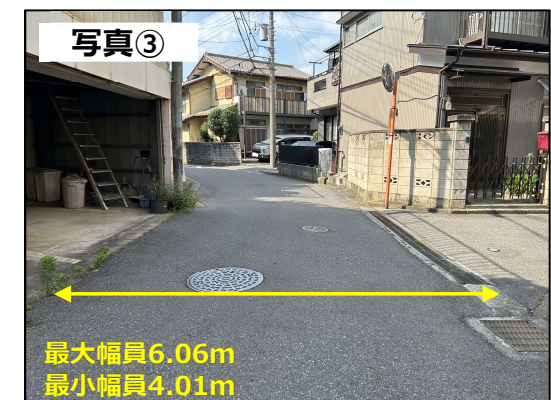
## (2) 七林地区：現地状況（拡大図）

- 着目エリア③-1については、通学路であり、抜け道利用が多い区間となっている。

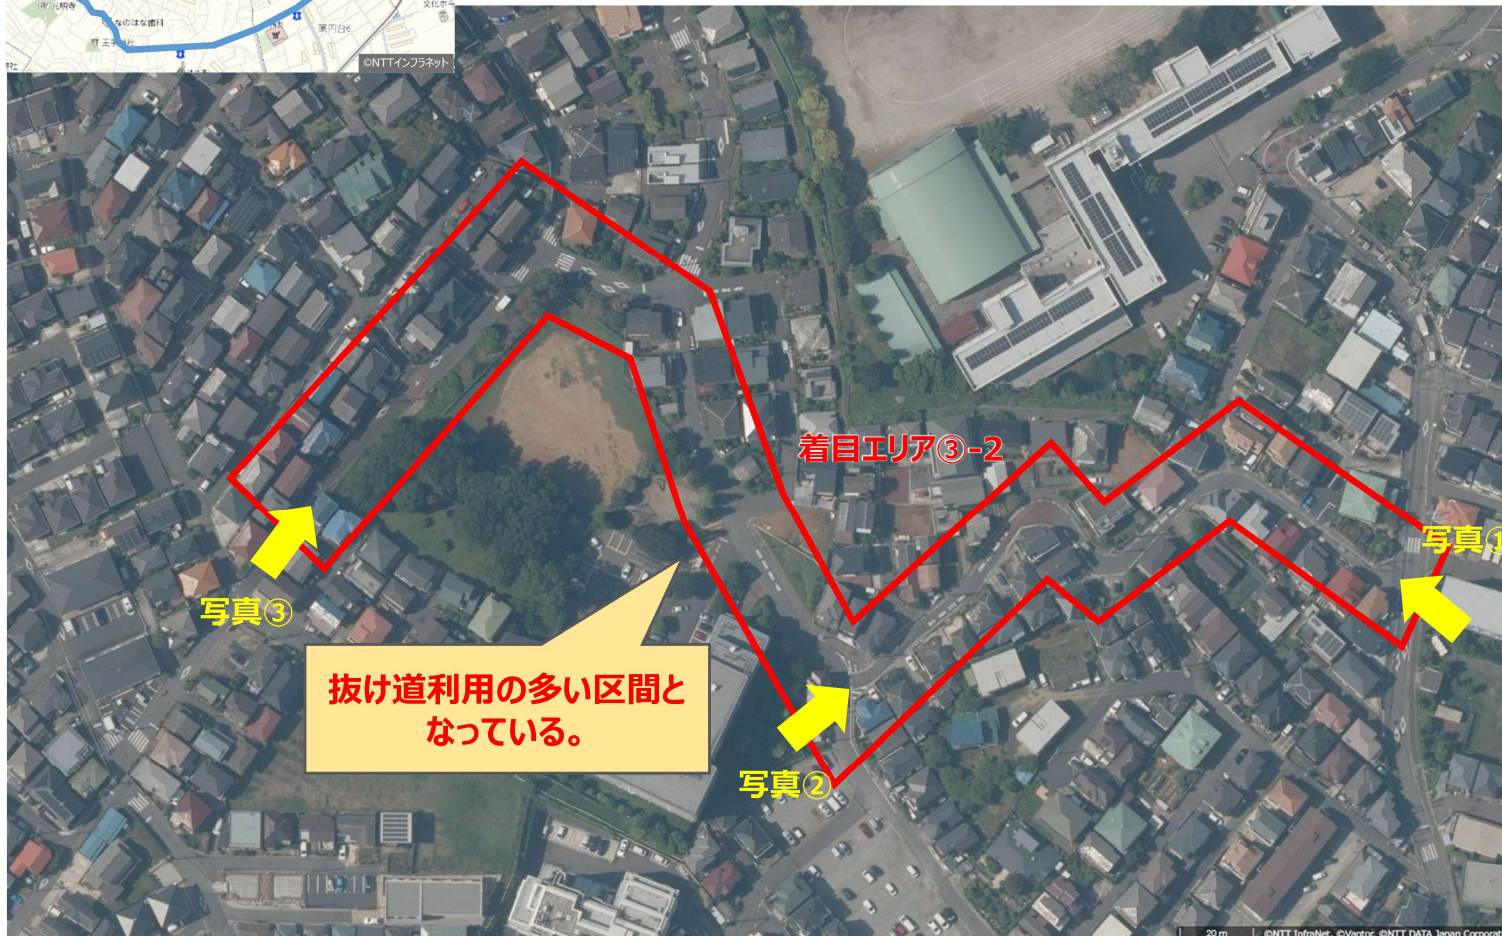
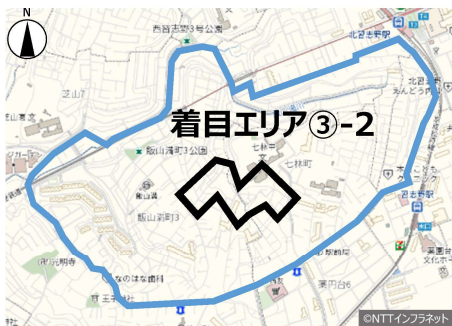
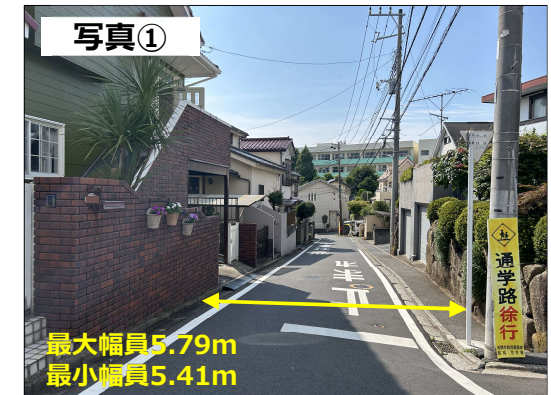
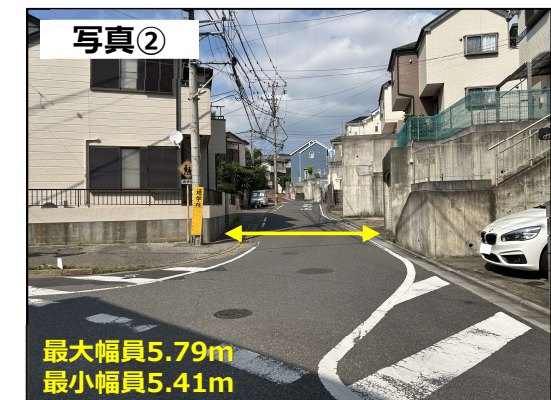
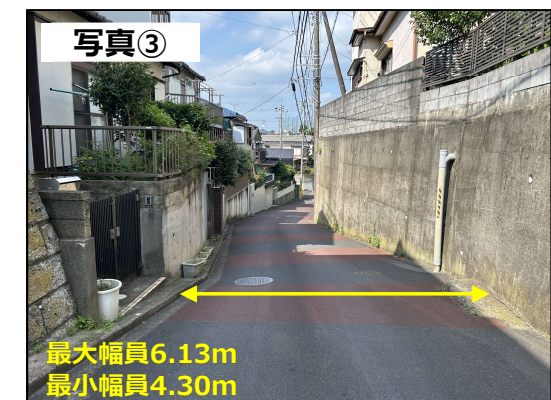
## (2) 七林地区：現地状況（拡大図）

- 着目エリア③-2については、通学路であり、抜け道利用が多い区間となっている。

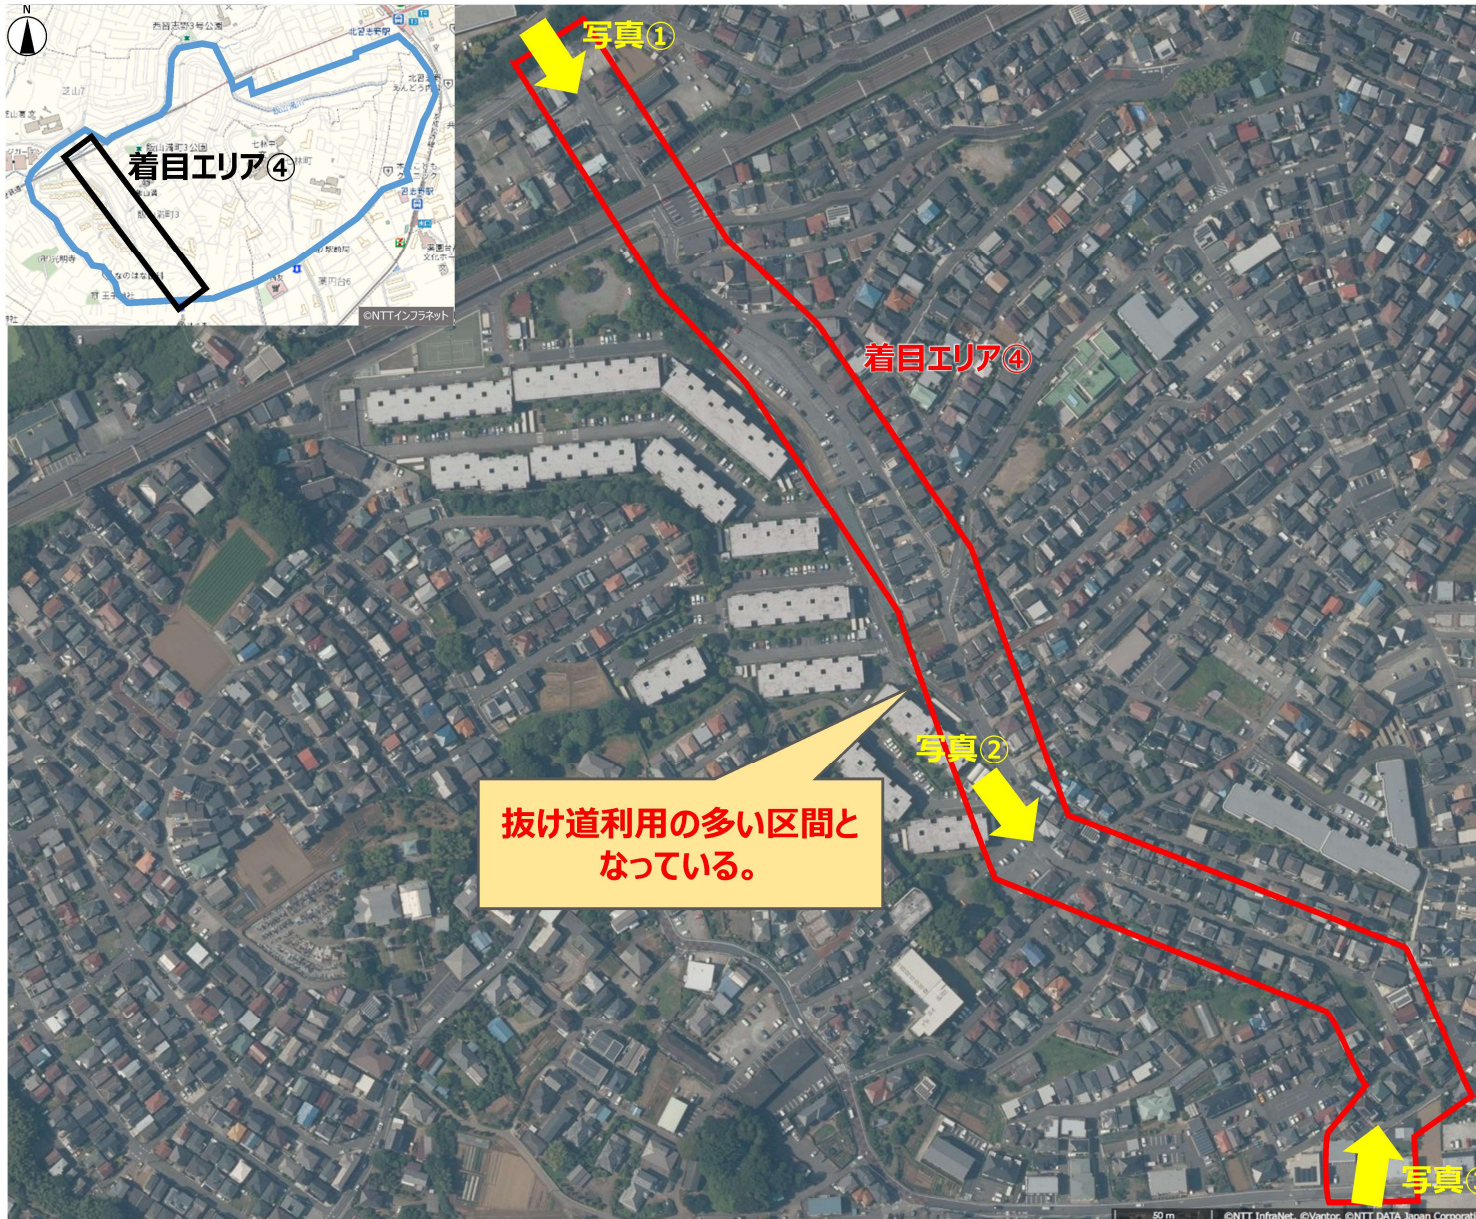
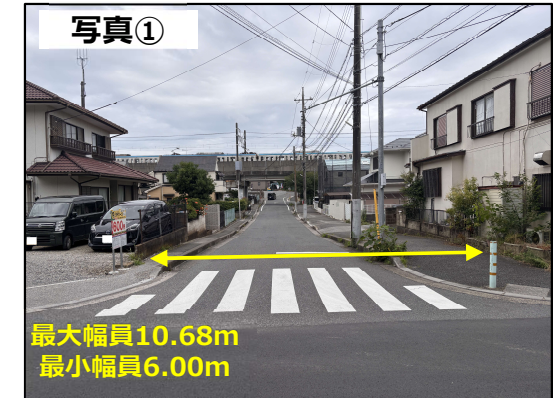
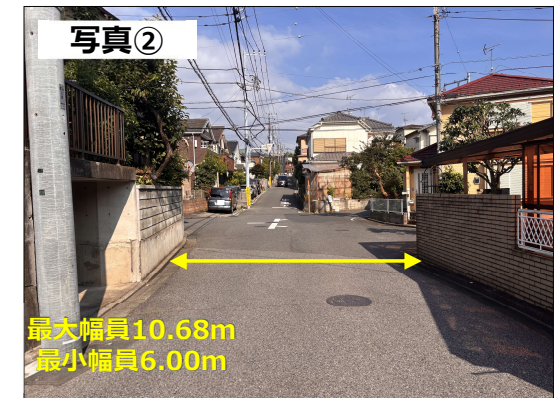
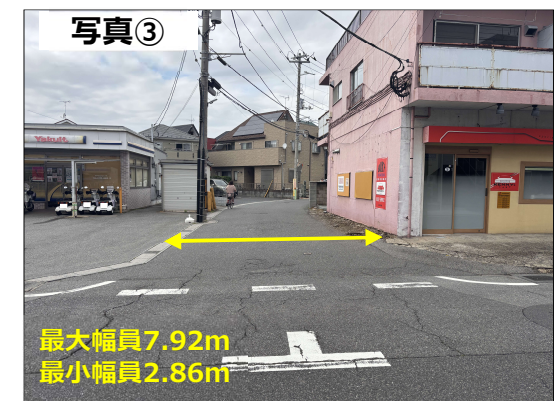
## (2) 七林地区：現地状況（拡大図）

- 着目エリア④については、通学路であり、抜け道利用が多く、地元要望の多い区間となっている。

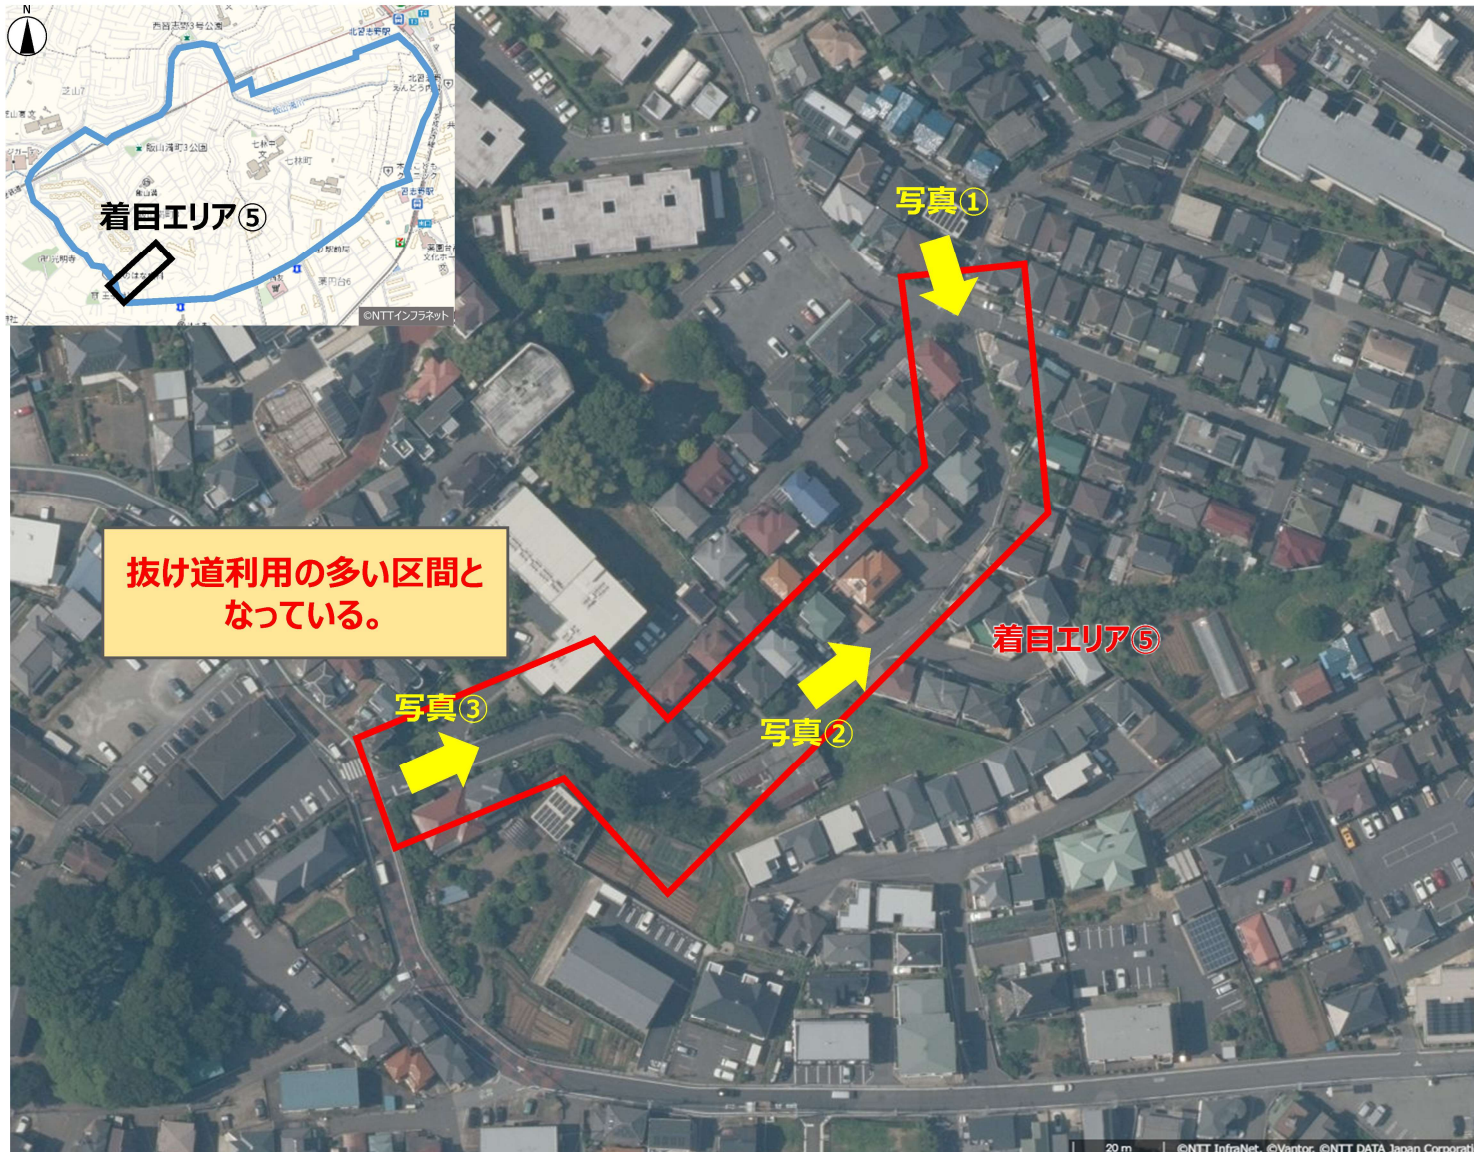
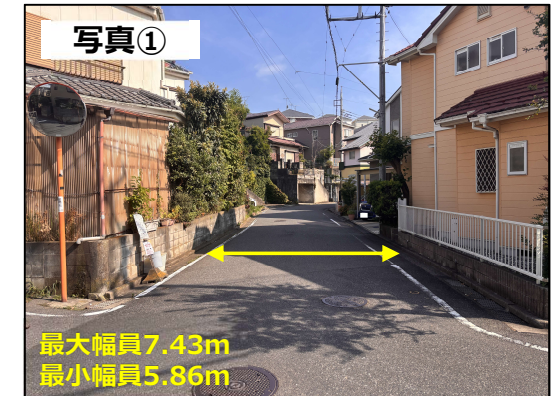
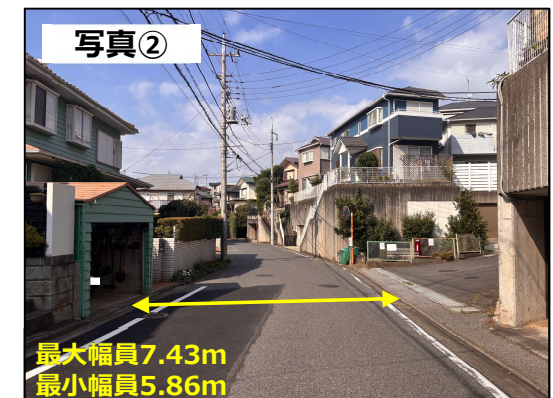
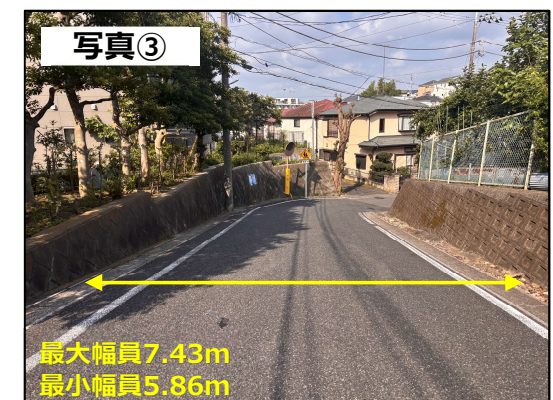
## (2) 七林地区：現地状況（拡大図）

- 着目エリア⑤については、通学路であり、抜け道利用が多い区間となっている。
