# 飯山満川流域における浸水対策概要

## 位置図

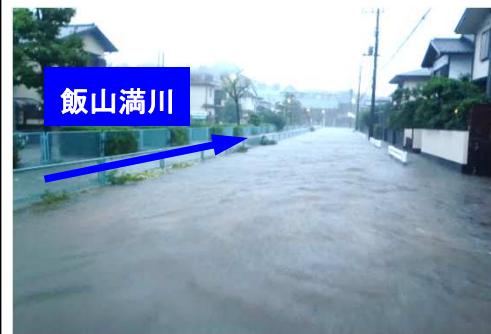
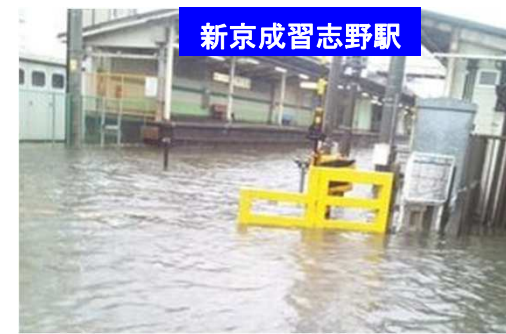
## 浸水状況（平成25年10月台風26号）

床上浸水：32戸  
 床下浸水：19戸

- 平成25年10月台風26号で時間最大降雨量58.5mm、総雨量285mmの豪雨を記録し、飯山満川沿いおよび新京成習志野駅周辺では床上・床下浸水被害が多数発生したことから、浸水対策が急務となっています。
- 千葉県が管理する下流側（二級河川飯山満川を含む海老川流域）の河川改修完了の目途が立たず、飯山満川の整備が難しいことから、公共下水道（雨水整備）による早期に浸水被害を軽減させる手法を検討しました。
