金杉台保育園

26.5.19

配置図 S=1/200

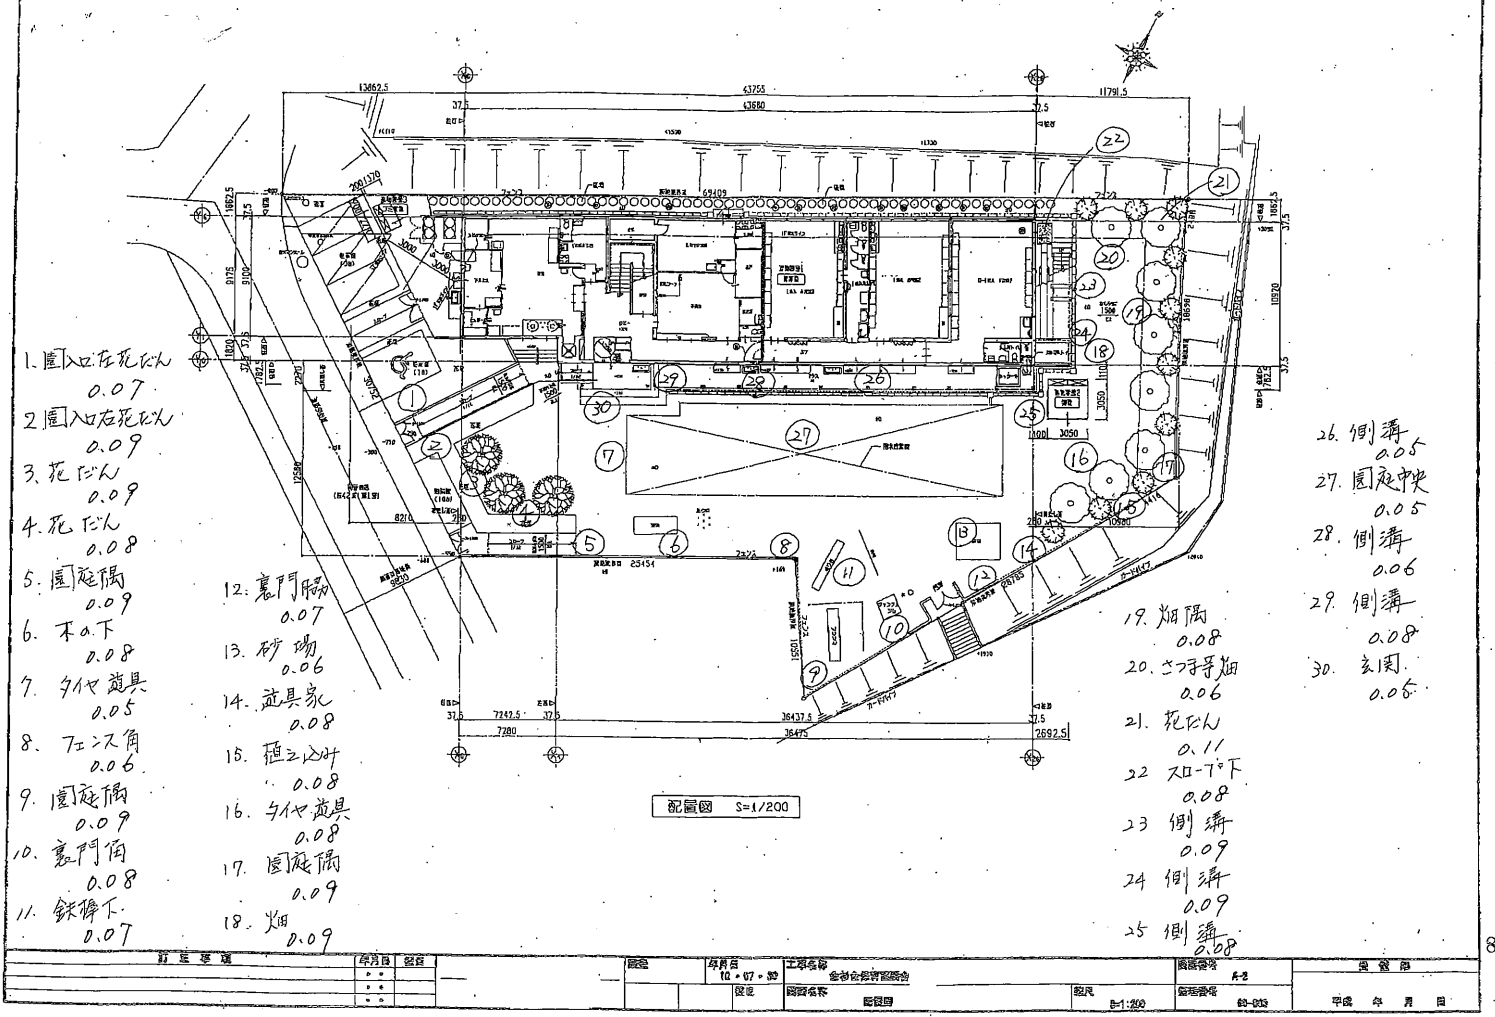
- 1. 園入口左花壇 0.07
- 2. 園入口右花壇 0.09
- 3. 花壇 0.09
- 4. 花壇 0.08
- 5. 園庭隅 0.09
- 6. 木下 0.08
- 7. ツバキ 0.05
- 8. フェンス角 0.06
- 9. 園庭隅 0.09
- 10. 裏門角 0.08
- 11. 鉄棒下 0.07

- 12. 裏門隅 0.07
- 13. 砂場 0.06
- 14. 遊具家 0.08
- 15. 植木下 0.08
- 16. ツバキ 0.08
- 17. 園庭隅 0.09
- 18. 畑 0.09

- 26. 側溝 0.05
- 27. 園庭中央 0.05
- 28. 側溝 0.06
- 29. 側溝 0.08
- 30. 玄関 0.05

- 19. 畑隅 0.08
- 20. ツバキ畑 0.06
- 21. 花壇 0.11
- 22. 木下 0.08
- 23. 側溝 0.09
- 24. 側溝 0.09
- 25. 側溝 0.08
